## SISTEMA DE PROTEÇÃO CONTRA DESCARGAS ATMOSFÉRICAS (SPDA)

### TFL DO BRASIL INDÚSTRIA QUÍMICA LTDA

### INSPEÇÃO COMPLETA NO SPDA

EMPREENDIMENTO: 9486– INSPEÇÃO COMPLETA DO SISTEMA DE PROTEÇÃO CONTRA DESCARGAS ATMOSFÉRICAS (SPDA) INSTALADO NA EMPRESA TFL DO BRASIL INDÚSTRIA QUÍMICA LTDA, LOCALIZADA EM SÃO LEOPOLDO / RS.

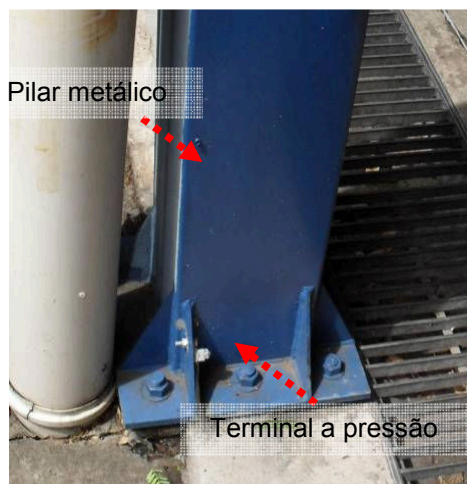
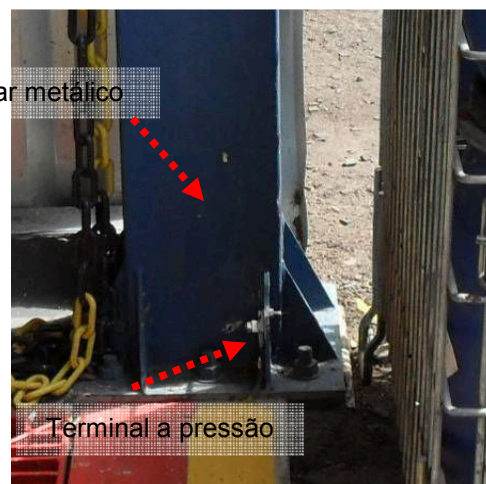
Existe proteção mecânica executada nas descidas convencionais, bem como este subsistema esta provido de conectores de medição para a realização de ensaios elétricos conforme preconizado no item 5.3.6 da NBR 5419-3:2015. As figuras a seguir ilustram o mencionado.

**Figura 07 e 08:** Sistema de descida Prédio Acabamento.

**Figura 09 e 10:** Sistema de descida Prédio Acabamento.

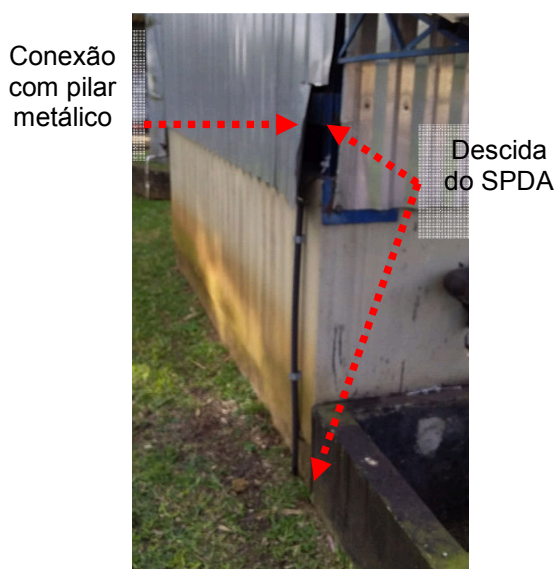
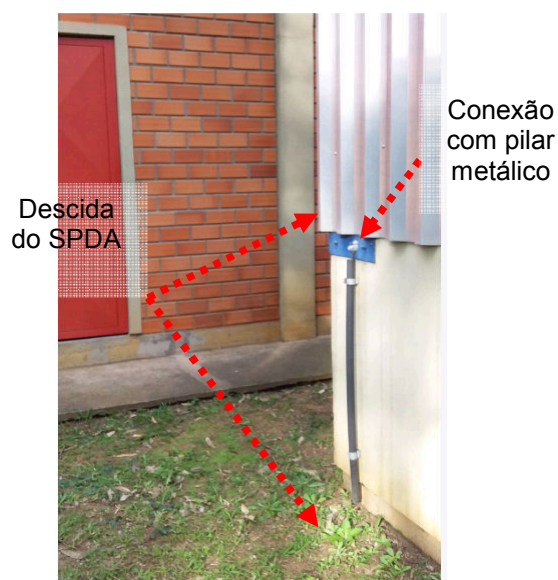
Existe proteção mecânica executada nas descidas do SPDA, bem como este subsistema esta provido de conectores de medição para a realização de ensaios elétricos conforme preconizado no item 5.3.6 da NBR 5419-3:2015. As figuras a seguir ilustram o mencionado.

**Figuras 21 e 22:** Sistema de descida Prédio Tanque BPF.

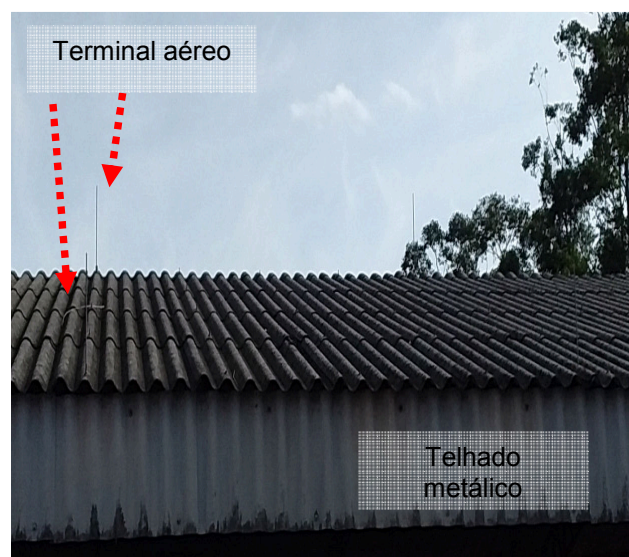
Conforme plantas e devido ao fato do sistema captor ser formado pelo próprio telhado e estruturas metálicas de fixação deste (tesouras), os módulos de malha atendem as dimensões estipuladas pela Tabela 02, da norma já citada. As figuras a seguir ilustram como este arranjo for executado.

**Figuras 32 e 33:** Sistema Captor - Prédio Depósito Produção e Estufa.

**Figuras 34 e 35:** Sistema Captor - Prédio Depósito Produção e Estufa.

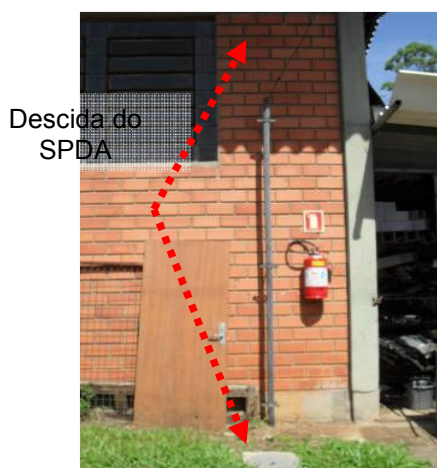
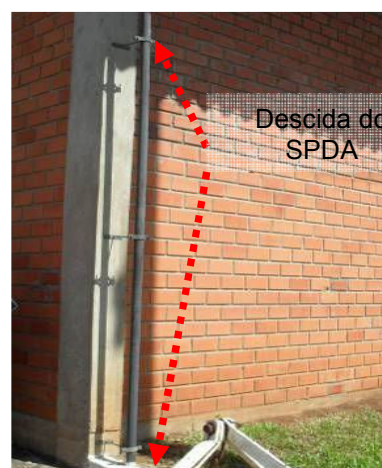
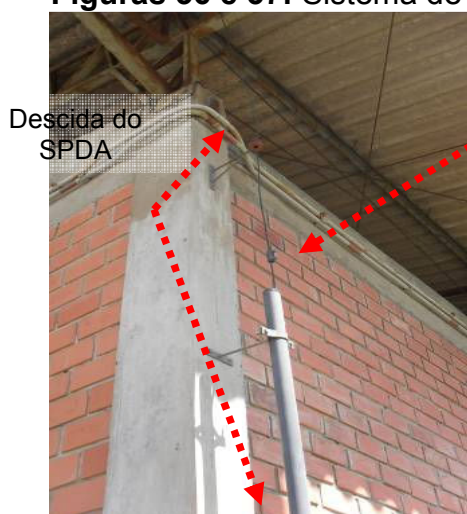
Existe proteção mecânica executada nas descidas convencionais do SPDA, bem como este subsistema esta provido de conectores de medição para a realização de ensaios elétricos conforme preconizado no item 5.3.6 da NBR 5419-3:2015. As figuras a seguir ilustram o mencionado.

**Figuras 36 e 37:** Sistema de Descidas - Prédio Deposito Produção e Estufa.

**Figuras 38 e 39:** Sistema de Descidas - Prédio Deposito Produção e Estufa.

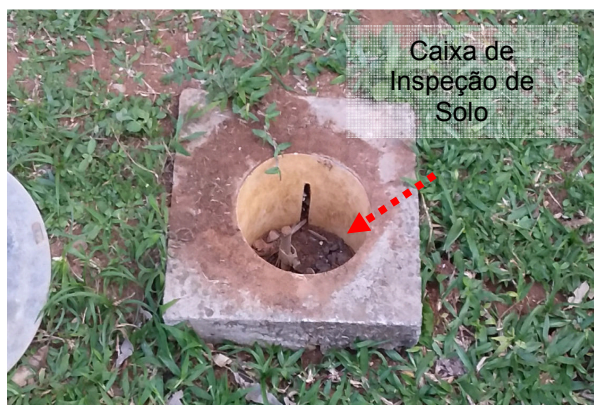
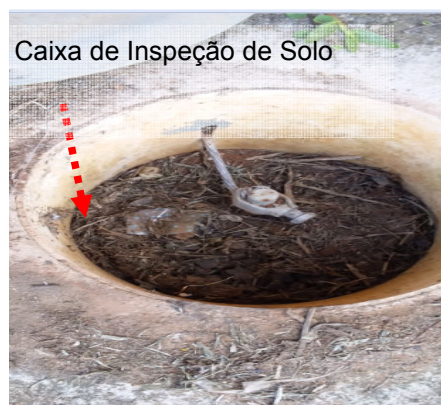
As caixas de inspeção do solo projetadas estão instaladas na posição indicada. As Hastes de aterramento que não foram projetadas nas caixas de inspeção não foram visualizadas por estarem enterradas. Nas figuras a seguir ilustramos duas das caixas de inspeção de solo encontradas.

**Figuras 40 e 41:** Sistema de Descidas – Prédio Deposito Produção e Estufa.

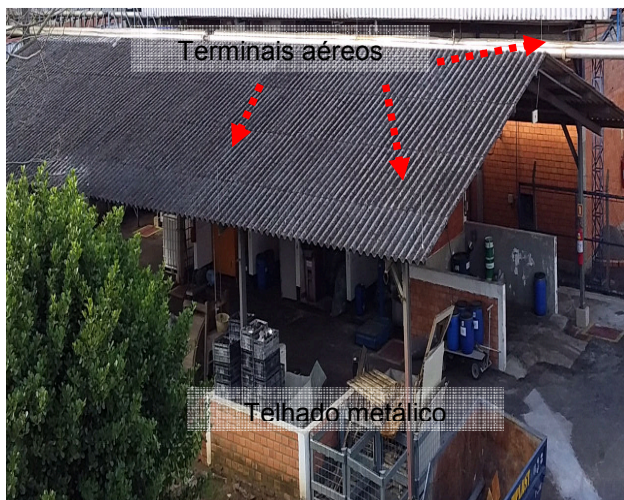
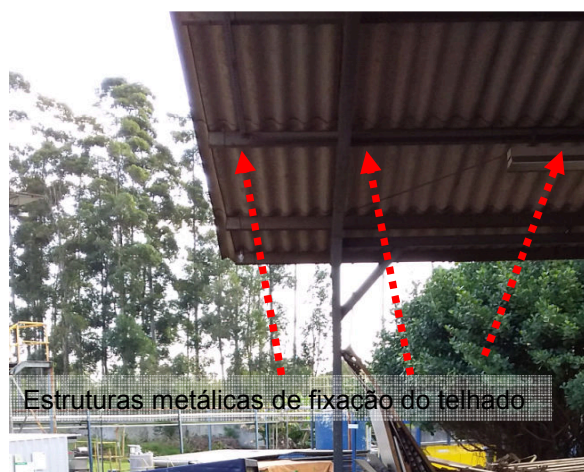
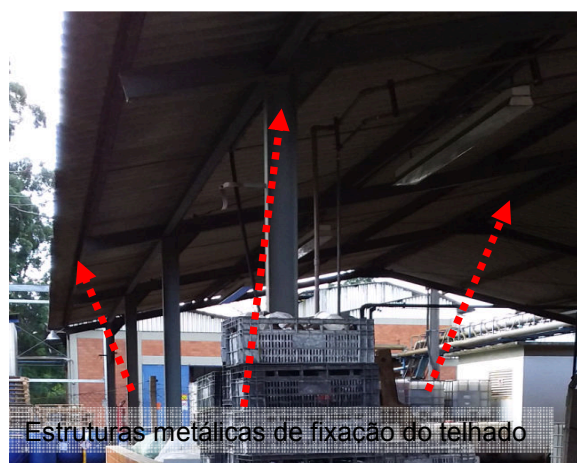
A malha captora nesta área foi concebida utilizando-se de componentes naturais, através do próprio telhado metálico da instalação, bem como estruturas de fixação desta conforme o item 5.2.5 e tabelas 03 e 06 da NBR 5419-3:2015. Conforme planta e devido ao fato do sistema captor ser formado pelo próprio telhado e estruturas metálicas de fixação deste (tesouras), os módulos de malha atendem as dimensões estipuladas pela Tabela 02, da norma já citada. As figuras a seguir ilustram como este arranjo for executado.

Figuras 43 e 44: Sistema Captor – Telheiro.

Figuras 45 e 46: Sistema Captor – Telheiro.

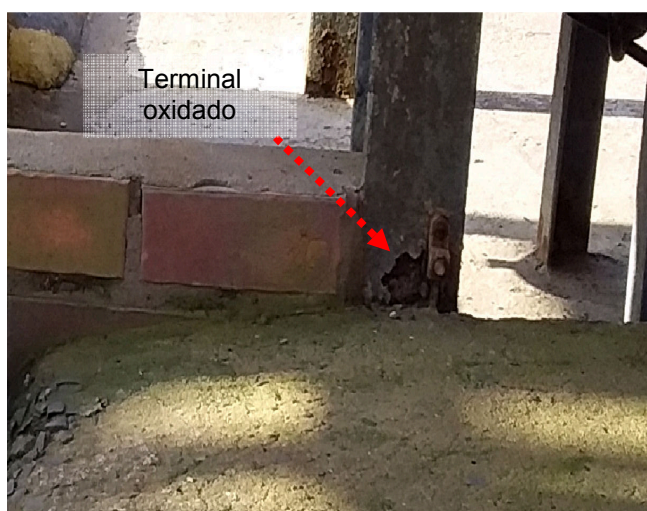
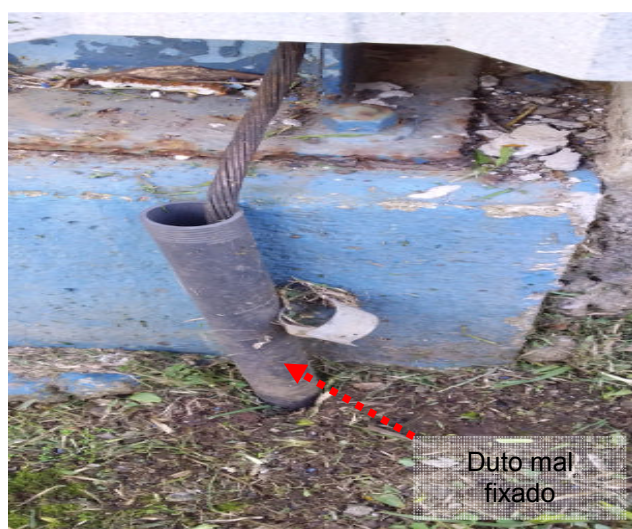
Figuras 67 e 68: Conexões oxidadas - ETER.

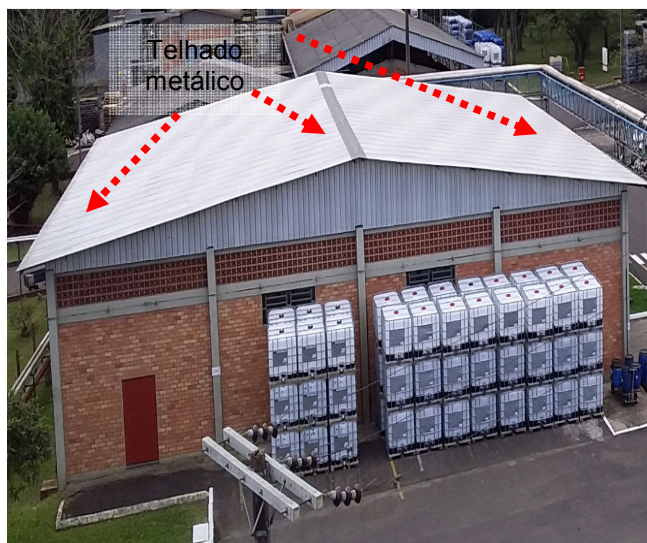
Para esta edificação o sistema captor confere com as indicações do projeto. Este arranjo é composto pelo próprio telhado metálico da edificação, atuando como captor natural, sendo complementado por 15 (quinze) terminais de 35cm de altura fixados sobre telhado metálico, aliado a um captor do tipo Franklin em mastro localizado próximo a este local em conformidade com os itens 5.2.1, 5.2.5 e tabela 03 da NBR 5419-3:2015.

Figuras 70 e 71: Sistema Captor – Depósito de inflamáveis.

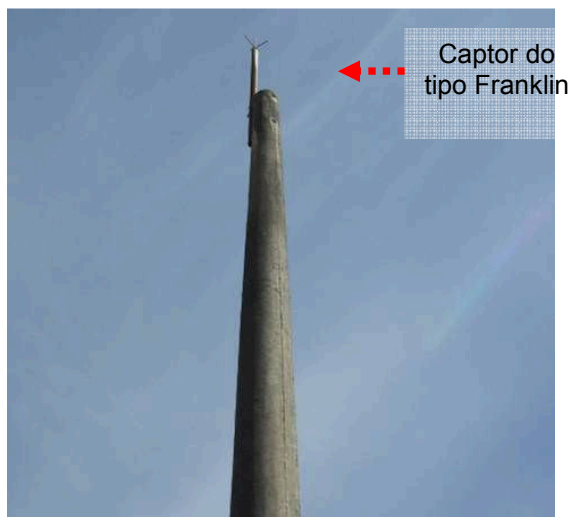
Figuras 72 e 73: Sistema Captor - Depósito de inflamáveis.

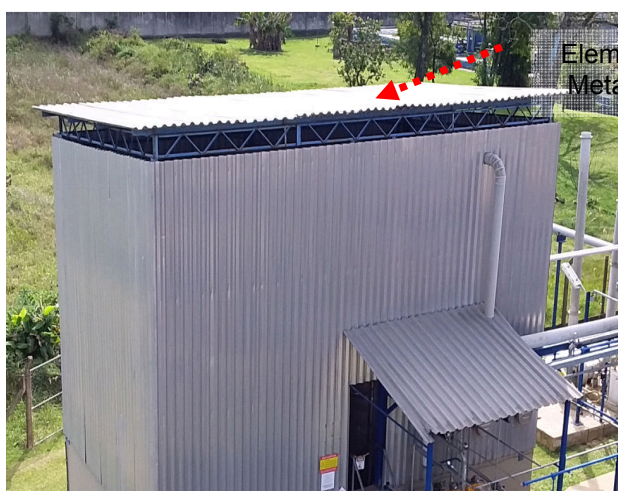
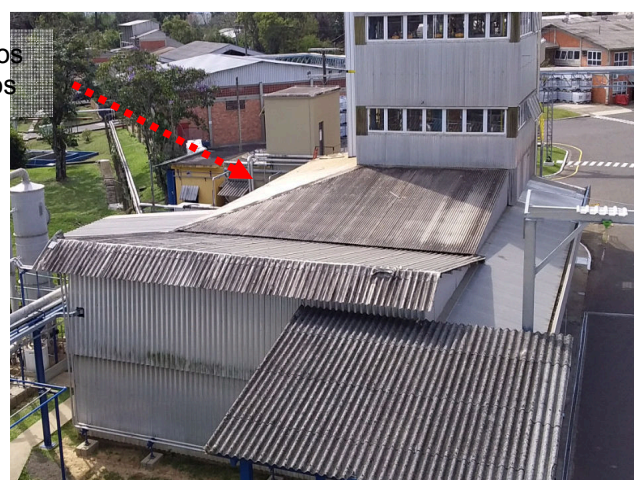
Para esta edificação o sistema captor não confere com as indicações do projeto. Este arranjo conforme planta é composto pelo próprio telhado metálico da edificação, atuando como captor natural, sendo complementado por 04 (quatro) terminais de 60cm de altura, aliado a um captor prevector em mastro, todos fixados sobre o telhado metálico desta instalação, em conformidade com os itens 5.2.1, 5.2.5 e tabela 03 da NBR 5419-3:2015.

Figuras 81 e 82: Sistema captor – Produção de Polímeros.

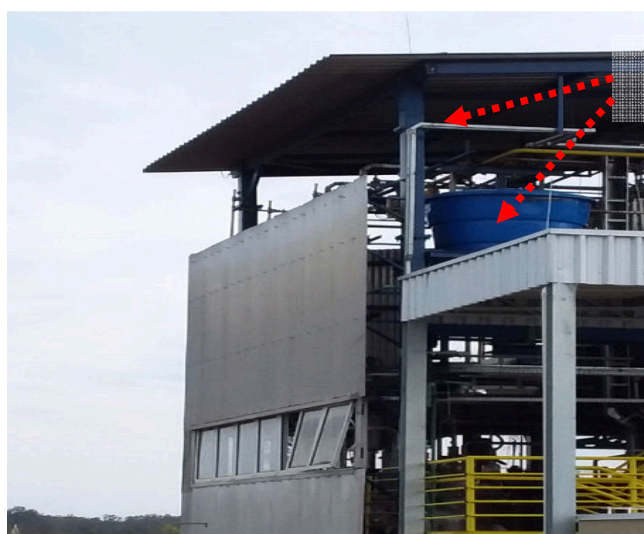
Figuras 85 e 86: Sistema captor – Produção de Polímeros.

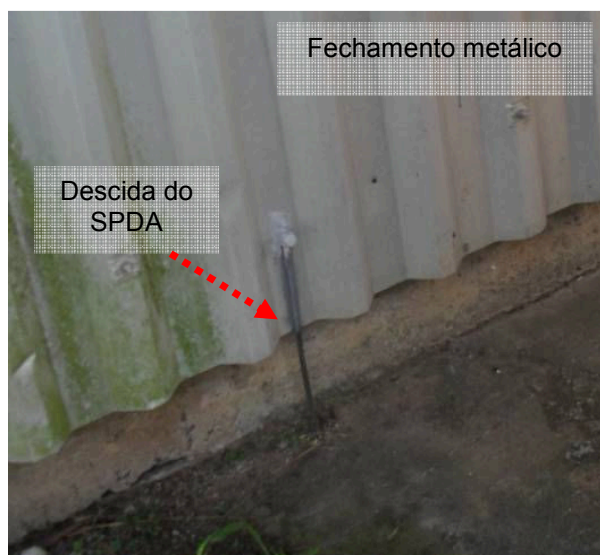
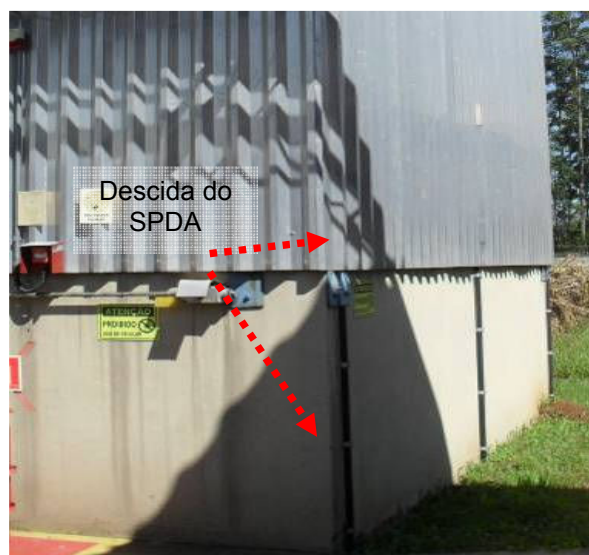
**Figuras 87 e 88:** Subsistema de Descidas – Produção de polímeros.

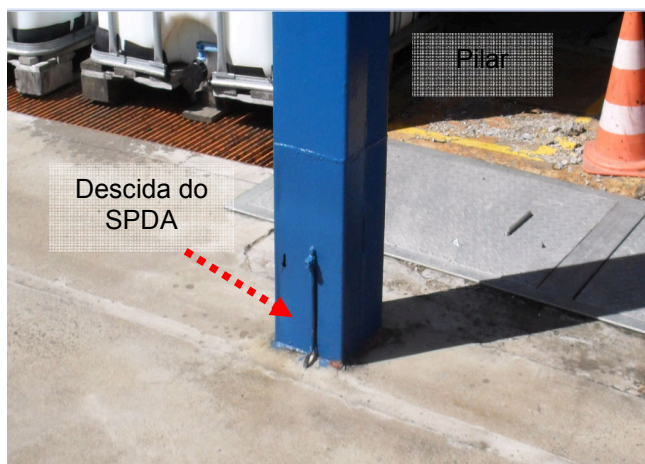
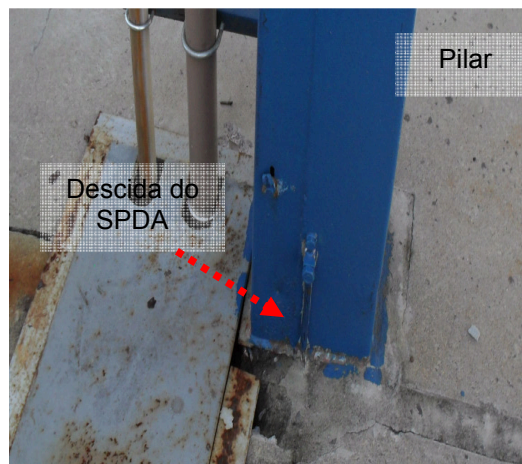
**Figuras 89 e 90:** Subsistema de Descidas – Produção de polímeros.

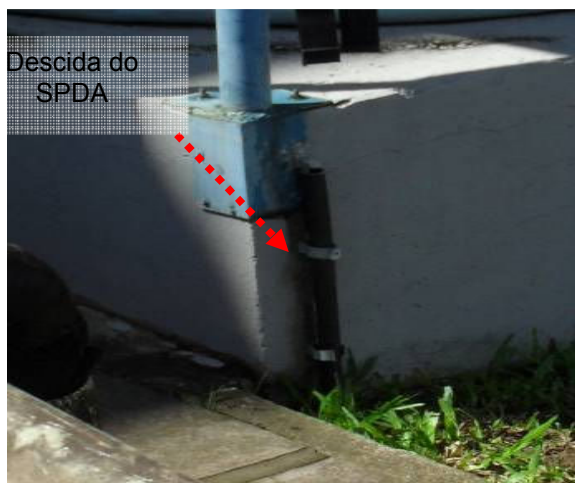
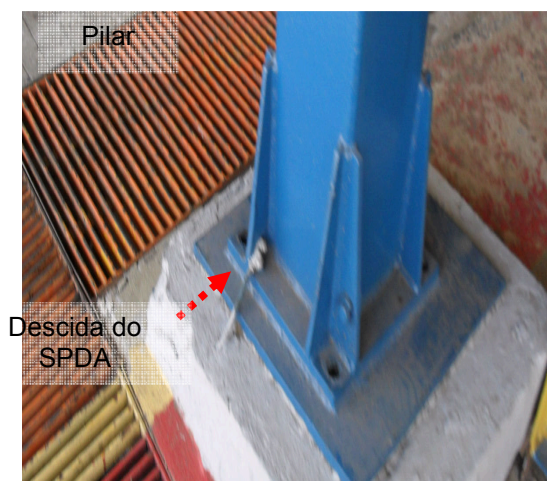
**Figuras 91 e 92:** Subsistema de Descidas – Produção de polímeros.

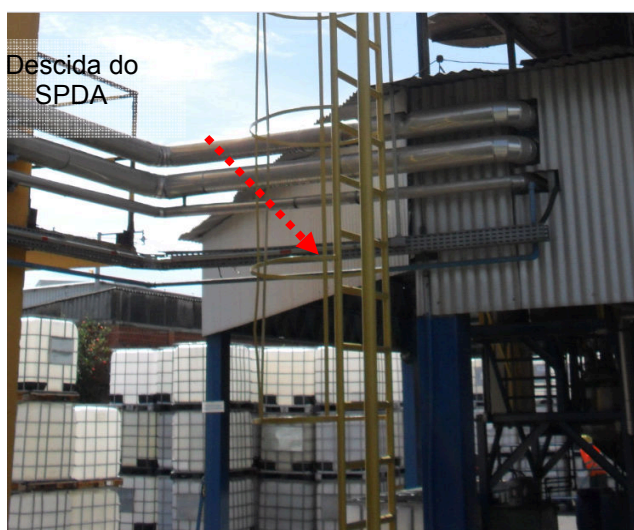
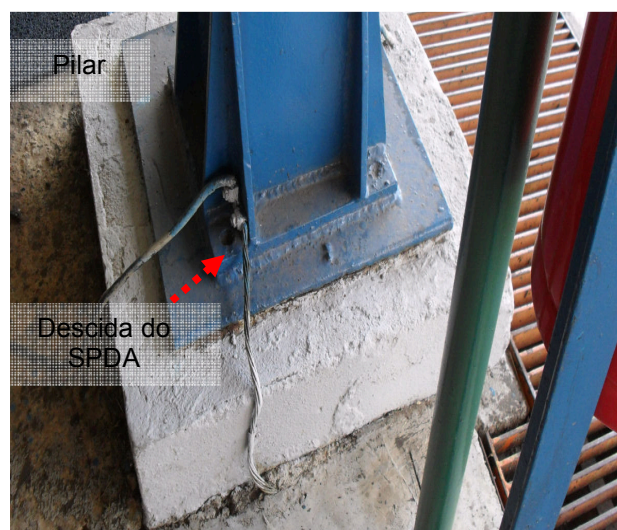
**Figuras 93 e 94:** Subsistema de Descidas – Produção de polímeros.

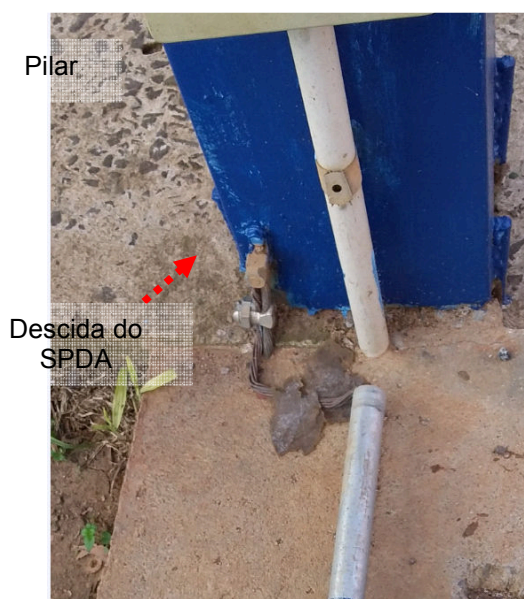
**Figuras 95 e 96:** Subsistema de Descidas – Produção de polímeros.

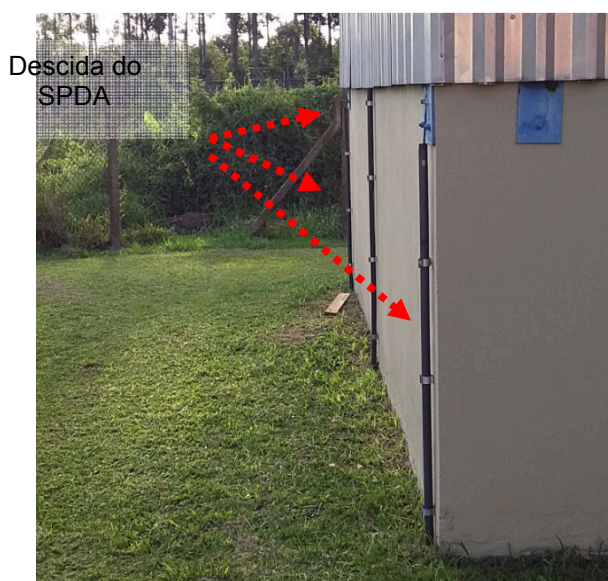
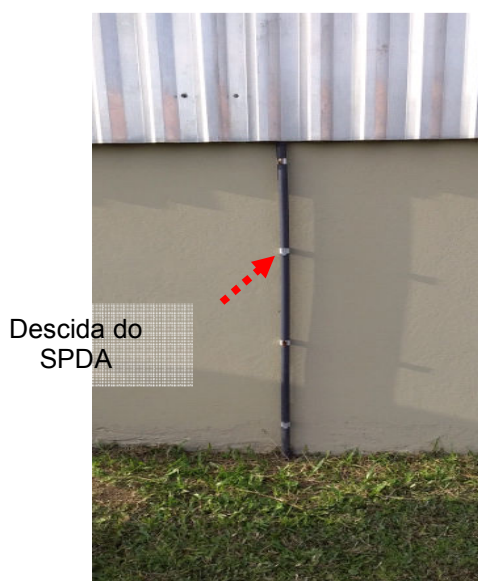
**Figuras 97 e 98:** Subsistema de Descidas – Produção de polímeros.

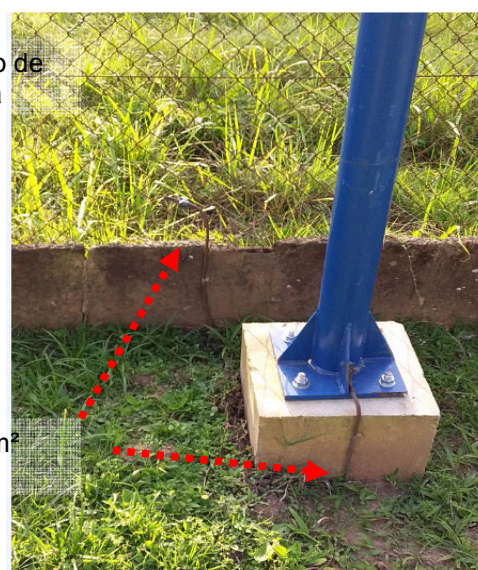
Não foi possível confirmar a existência de hastes de aterramento por estas estarem enterradas, contudo pode-se constatar várias interligações entre o subsistema de aterramento construído com as estruturas existentes no entorno deste local como tanques, escada, equipamentos, tubulações através de cabo de cobre nu seção 50mm<sup>2</sup>, enterrado, Cf. Tab.07 da NBR 5419-3/2015. Vale salientar que foram encontradas também varias estruturas no entorno desta área que estão aterradas e que não constam na planta de referencia, em desacordo com o item 7.5 da NBR 5419-3:2015. Nas figuras a seguir identificamos algumas das estruturas como mencionado.

**Figuras 101 e 102:** Aterramento de estruturas não encontradas nas plantas de referencia.

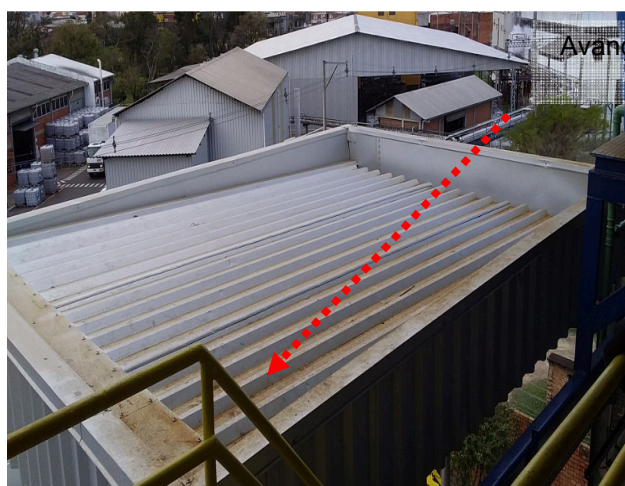
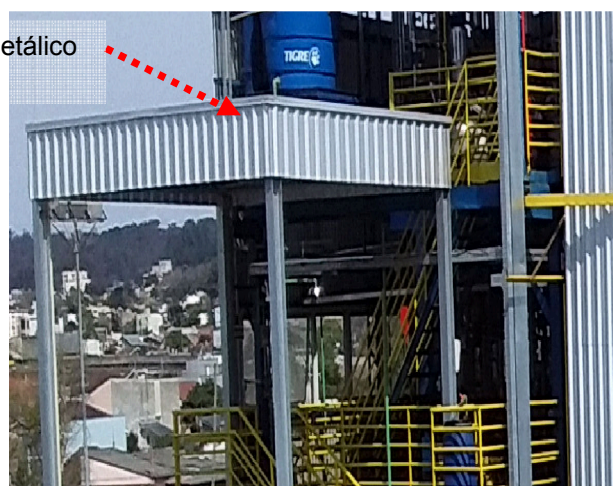
Existem ampliações no entorno desta área com SPDA construído, não documentadas, não constantes nas plantas de referencia como, Tanque de Nitrogênio líquido, prédio ao lado desta área, avanço metálico e a subestação, em desacordo com o item 7.5 da NBR 5419-3:2015. Nas figuras a seguir identificamos algumas das estruturas na situação aqui mencionada.

**Figuras 105 e 106:** Estruturas com SPDA instalado não identificadas nas plantas de referência.

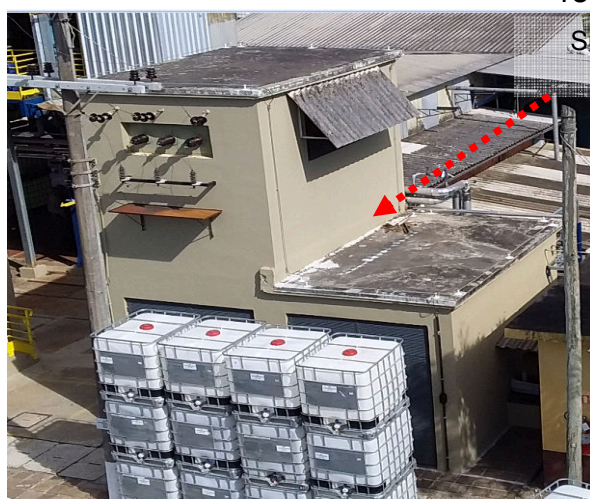
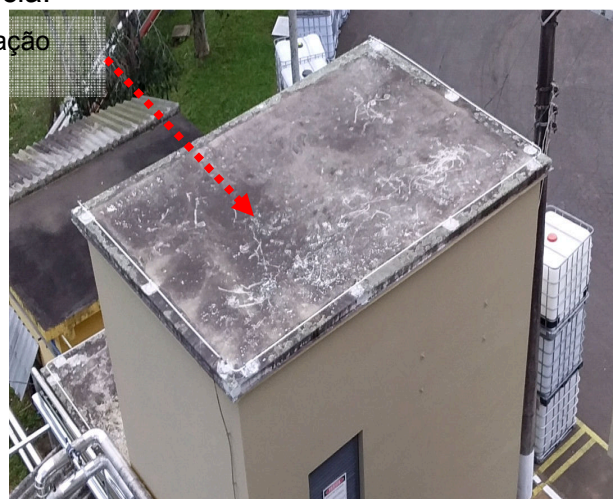
**Figuras 107 e 108:** Estruturas com SPDA instalado não identificadas nas plantas de referência.

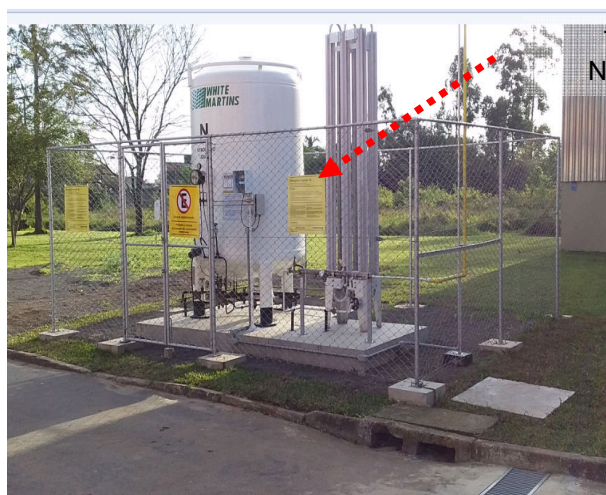
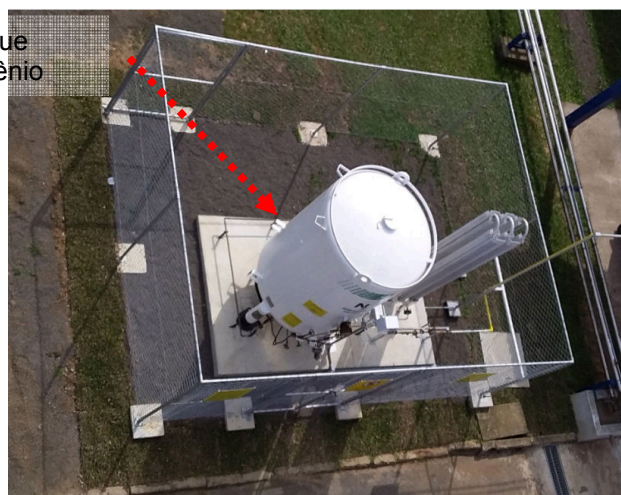
**Figuras 109 e 110:** Estruturas com SPDA instalado não identificadas nas plantas de referência.

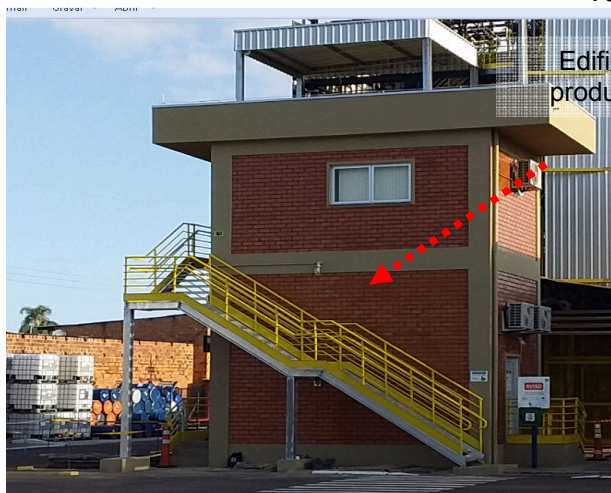
**Figuras 111 e 112:** Estruturas com SPDA instalado não identificadas nas plantas de referência.

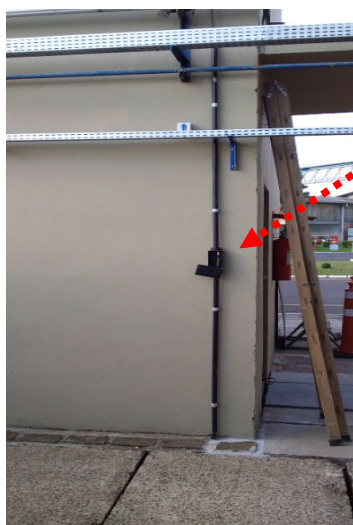
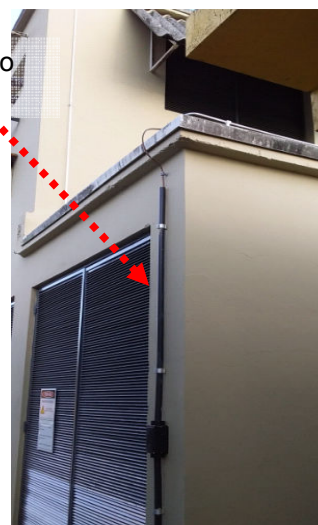
**Figuras 113 e 114:** Descidas do SPDA construídas na subestação

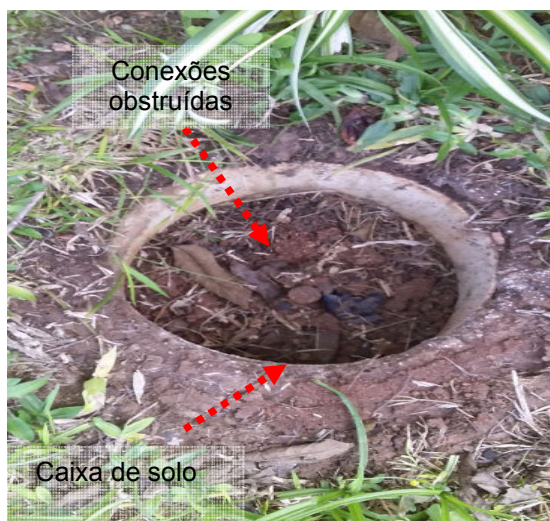
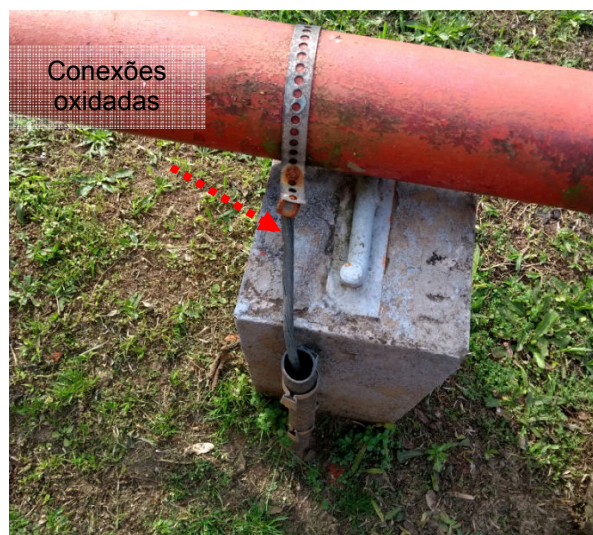
No sistema de aterramento não foi possível verificar o estado das hastes, pois as mesmas se encontram enterradas, excetuando-se nas caixas de solo, bem como nos pontos de interligações entre este arranjo com os pilares metálicos da edificação e na base das estruturas existentes nas cercanias; Nestes locais constatou-se que uma das conexões entre haste e cabo apresenta-se obstruída e em 4 (quatro) pontos a existência de oxidação nas conexões entre a malha e as estruturas metálicas, em não conformidade com os itens 5.5.3 e 5.6.1 da NBR 5419-3:2015. Nas figuras a seguir ilustramos as irregularidades apontadas.

**Figura 142 e 143:** Conexões obstruídas e Oxidadas – ADM / Expedição / Manutenção /LCQ.

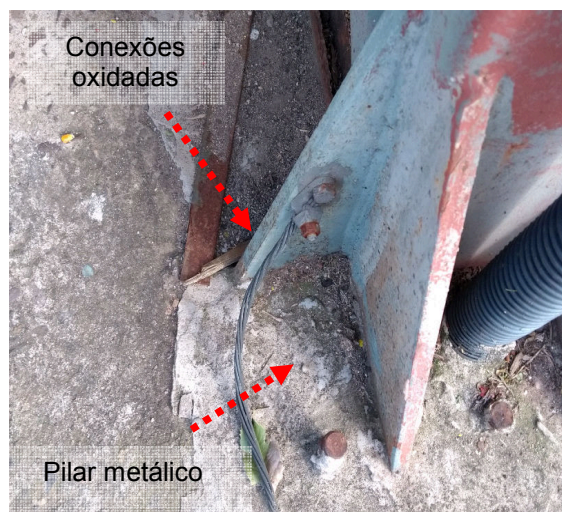
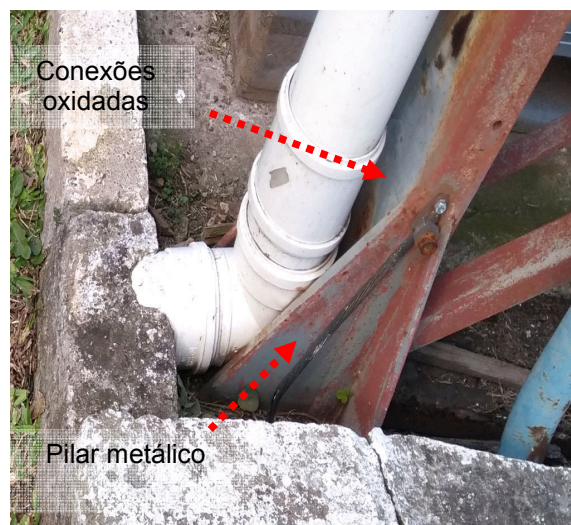
**Figuras 144 e 145:** Conexões Oxidadas – ADM / Expedição / Manutenção /LCQ.

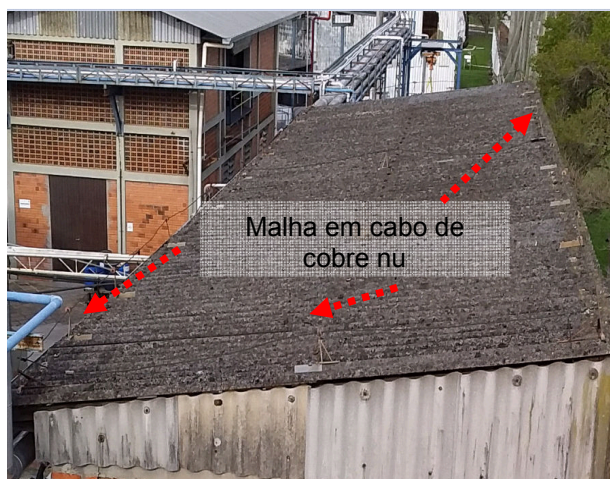
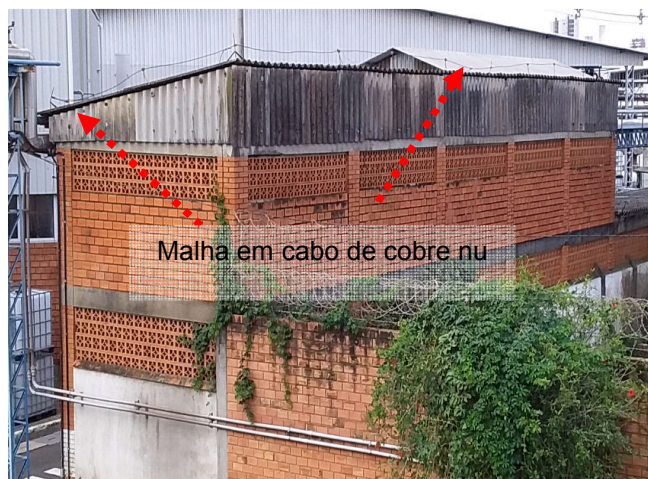
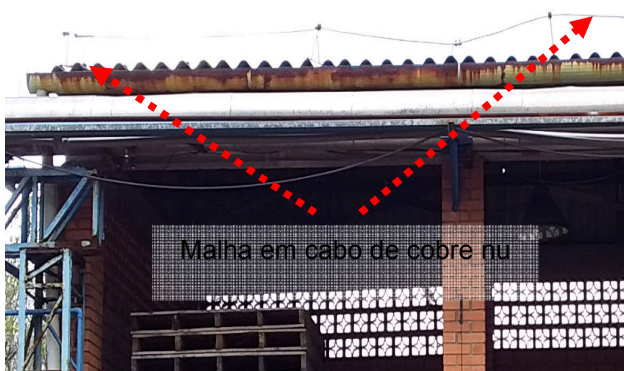
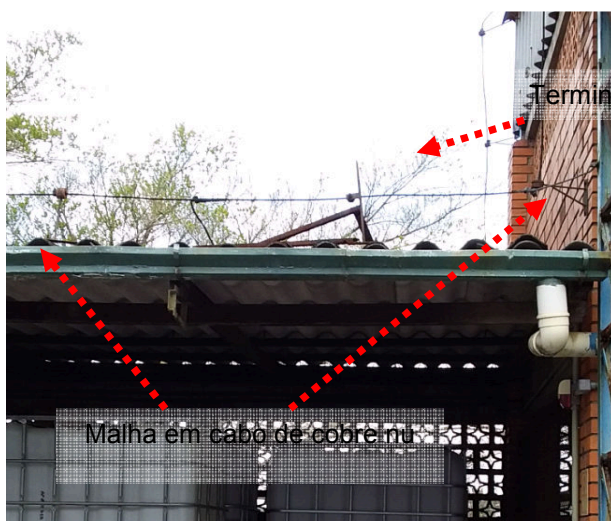
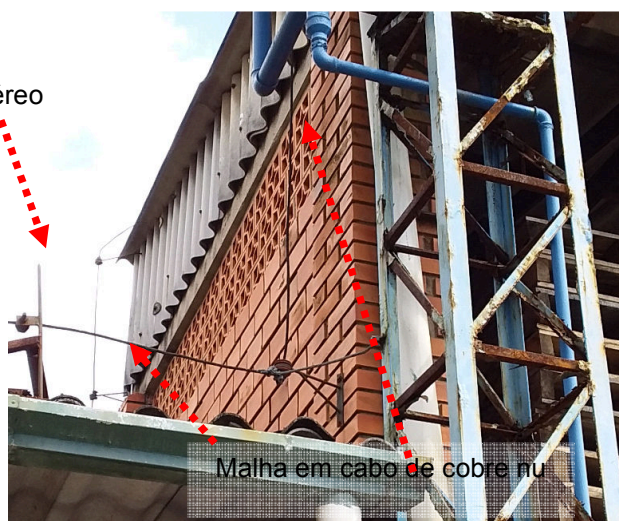
A malha captora nesta área foi concebida através de cabo de cobre nu posicionados sobre o perímetro de cobertura do telhado conforme item 5.2.1 e tabela 06 da NBR 5419-3:2015; Conforme planta e inspeção visual os módulos de malha apresentam dimensões que seguem ao estipulado pela Tabela 02 da NBR 5419-3:2015. As figuras a seguir ilustram o mencionado.

**Figuras 157 e 158: Sistema de captação – Tancagem - lavagem de contêiner**

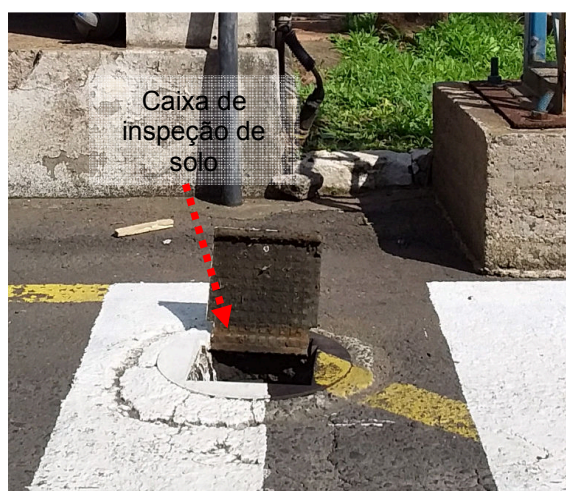
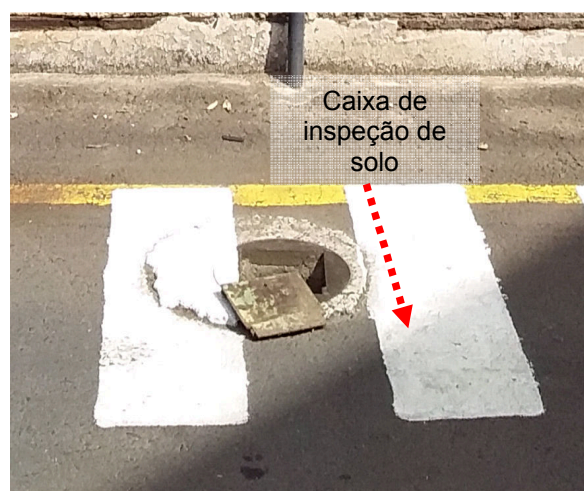
As 05 (cinco) caixas de inspeção de solo estão nas posições indicadas conforme projeto; As hastes de aterramento que não foram projetadas nas caixas de inspeção não foram visualizadas por estarem enterradas. Nas figuras a seguir ilustramos duas das caixas de inspeção de solo encontradas.

**Figuras 169 e 170:** Caixas de inspeção de solo – Tancagem - lavagem de contêiner

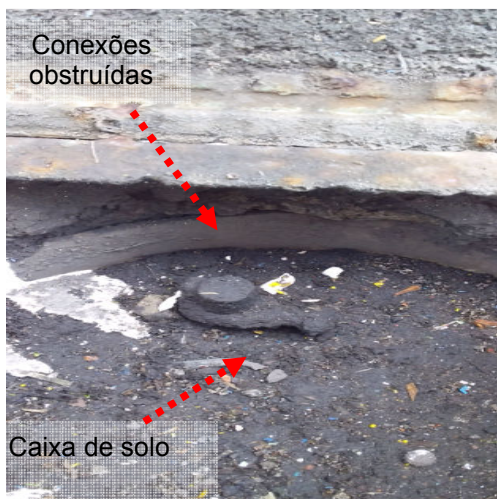
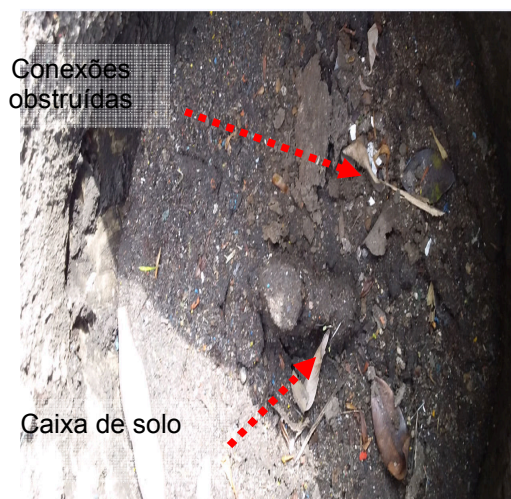
No sistema de aterramento não foi possível verificar o estado das hastes, pois as mesmas se encontravam enterradas, excetuando-se nas interligações entre o condutor de aterramento com as descidas do SPDA e estruturas existentes no entorno desta edificação, bem como nas conexões alojadas nas caixas de inspeção de solo; Nestes locais verificou-se a obstrução e oxidação entre conector cabo x haste alojado na caixa de solo em 04 (quatro) pontos e o conector que interliga as estruturas ao subsistema de aterramento apresentam-se oxidados, em não conformidade com os itens 5.4.3 e 5.6.1 da NBR 5419-3:2015. Nas figuras a seguir ilustramos as situações mencionadas.

**Figuras 173 e 174: Conexões Obstruídas – Caixa de inspeção de solo**

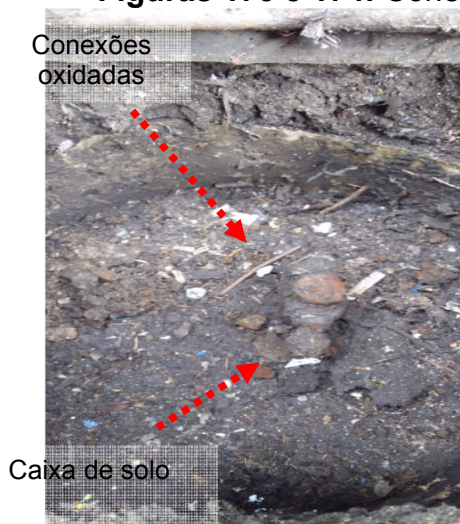
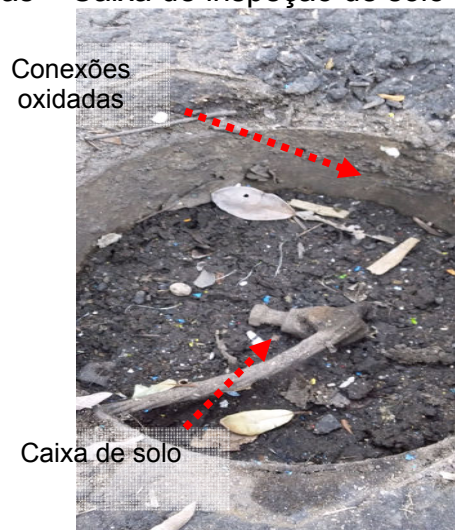
**Figuras 175 e 176: Conexões Oxidadas – Caixa de inspeção de solo**

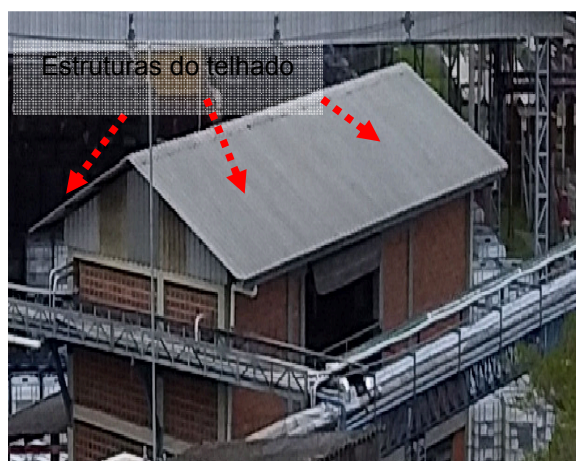
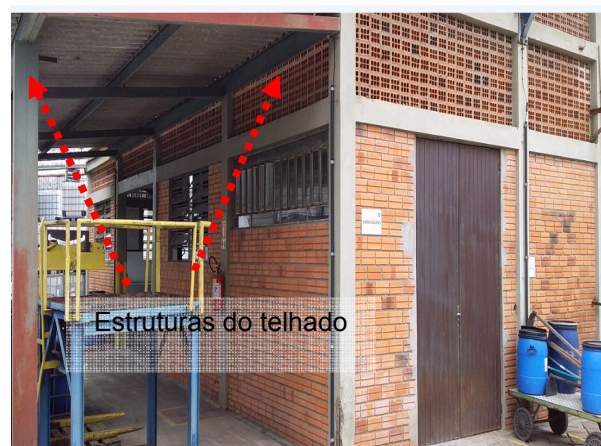
Para esta edificação o sistema captor confere com as indicações do projeto. Este arranjo é composto pelo próprio telhado metálico da edificação, atuando como captor natural conforme item 5.2.5 e tabela 03 da NBR 5419-3:2015.

A malha captora nesta área foi concebida utilizando-se de componentes naturais, através telhado metálico, bem como estruturas de fixação destes conforme o item 5.2.5 e tabelas 03 e 06 da NBR 5419-3:2015; Conforme planta e devido ao fato do sistema captor ser formado pelo próprio telhado e estruturas metálicas de fixação deste (tesouras), os módulos de malha atendem as dimensões estipuladas pela Tabela 02, da norma já citada.

**Figuras 179 e 180:** Sistema de captação – UPET- Secção 46

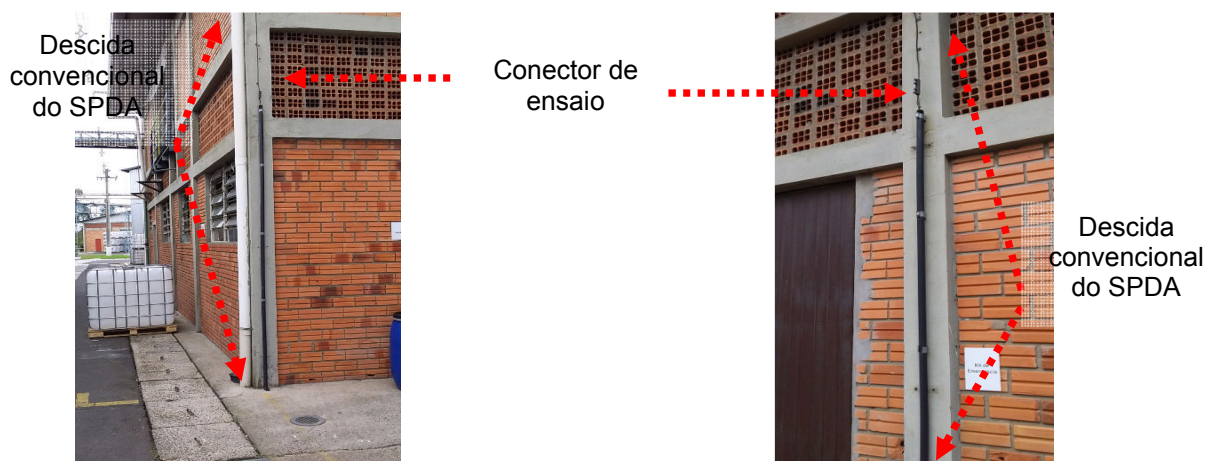
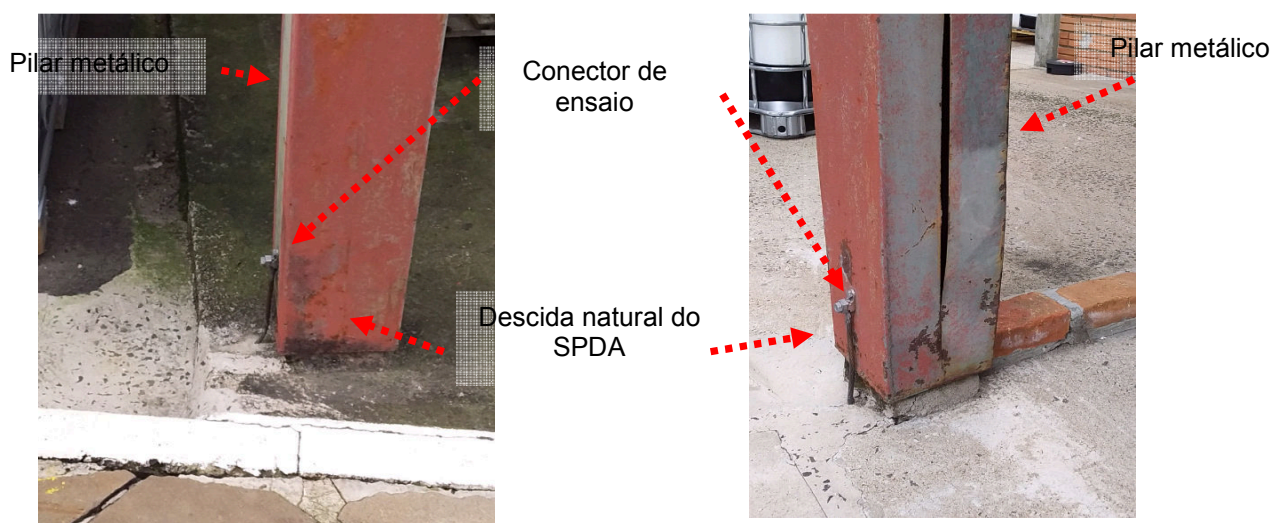
O número de 07 (sete) descidas, conforme inspeção visual atende ao determinado pela norma para o nível de proteção definido para esta edificação e calculado em função do seu perímetro, conforme tabela 04 da NBR 5419-3:2015.

Existe proteção mecânica executada nas descidas convencionais, bem como este subsistema esta provido de conectores de medição para a realização de ensaios elétricos conforme preconizado no item 5.3.6 da NBR 5419-3:2015. As figuras a seguir ilustram o mencionado.

**Figuras 181 e 182: Sistema de Descidas convencionais – UPET.**

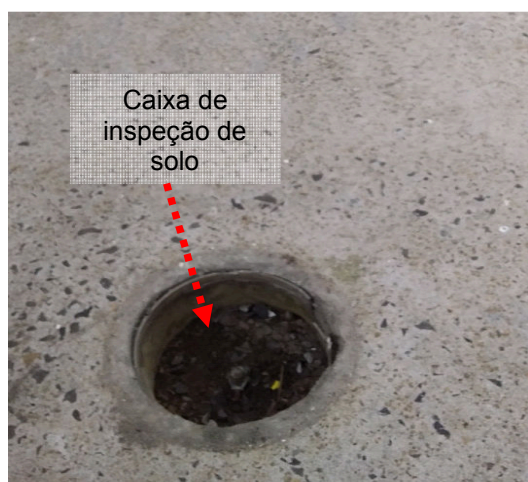
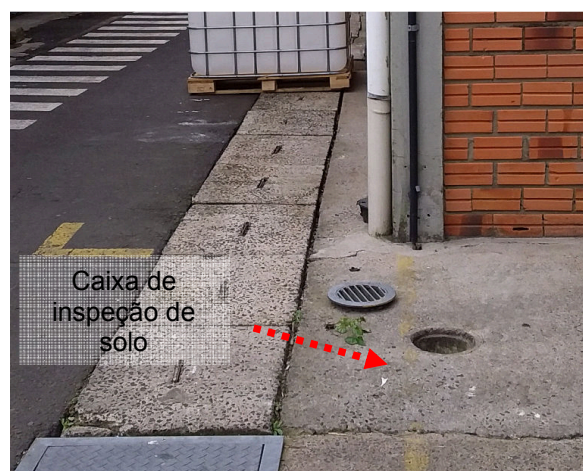
Conforme planta de referencia a malha de aterramento que envolve todo o perímetro da instalação, as interligações realizadas entre as hastes de terra com as descidas do SPDA deste prédio e demais elementos metálicos existentes no entorno do prédio do UPET, foram executadas através de cabo em cobre nu de seção de 50mm<sup>2</sup>, enterrado, (cf. tabela 07 e item 5.4.2 da NBR 5419-3/2015).

As 04 (quatro) caixas de inspeção de solo estão nas posições indicadas conforme projeto; As hastes de aterramento que não foram projetadas nas caixas de inspeção não foram visualizadas por estarem enterradas. Nas figuras a seguir ilustramos duas das caixas de inspeção de solo encontradas.

**Figuras 187 e 188:** Caixas de inspeção de solo – UPET.

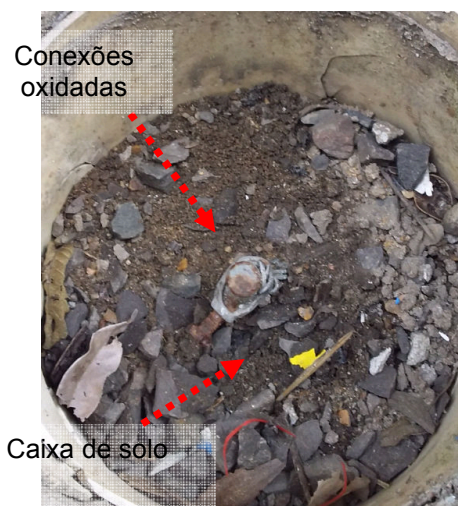
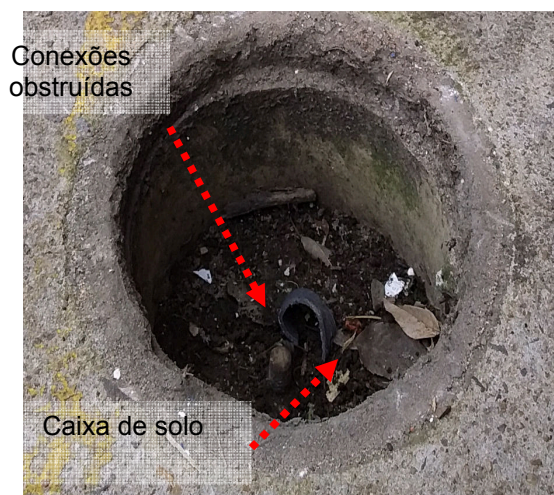
No sistema de aterramento não foi possível verificar o estado das hastes, pois as mesmas se encontravam enterradas, excetuando-se nas interligações entre o condutor de aterramento com as descidas do SPDA e estruturas existentes no entorno desta edificação, bem como nas conexões alojadas nas caixas de inspeção de solo; Nestes locais verificou-se a obstrução e oxidação entre conector cabo x haste alojado em duas das caixas de inspeção de solo, em não conformidade com os itens 5.4.3 e 5.6.1 da NBR 5419-3:2015. Nas figuras a seguir ilustramos as situações mencionadas.

**Figuras 190 e 191:** Conexões oxidadas / Obstruídas – Caixa de inspeção de solo

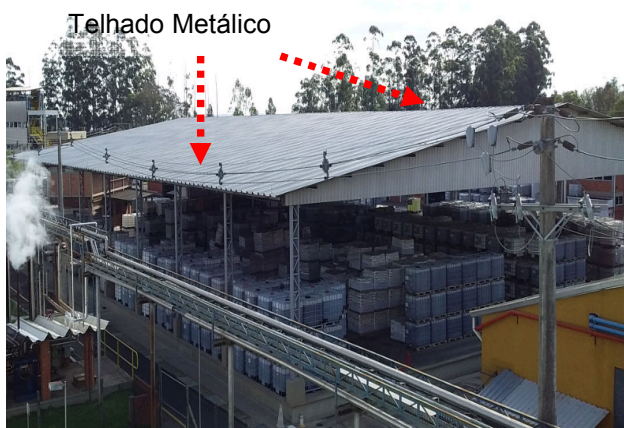
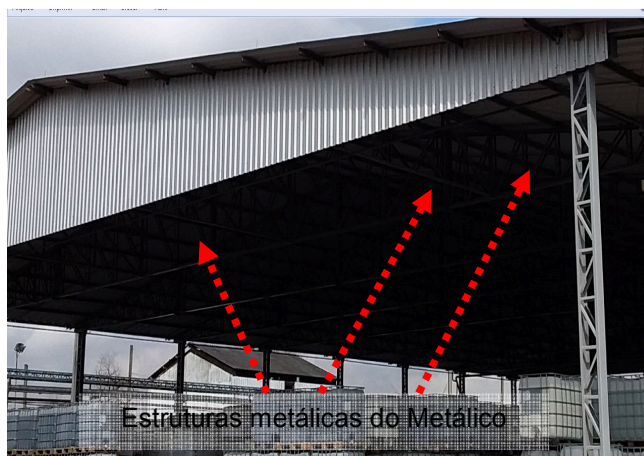
Para esta edificação o sistema captor confere com as indicações do projeto. Este arranjo é composto pelo próprio telhado metálico da edificação, atuando como captor natural, sendo complementado por 27 (vinte e sete) terminais de 35cm de altura fixados sobre telhado metálico, em conformidade com os itens 5.2.1, 5.2.5 e tabela 03 da NBR 5419-3:2015.

A malha captora nesta área foi concebida utilizando-se de componentes naturais, através do próprio telhado metálico da instalação, bem como estruturas de fixação desta conforme o item 5.2.5 e tabelas 03 e 06 da NBR 5419-3:2015. Conforme planta e devido ao fato do sistema captor ser formado pelo próprio telhado e estruturas metálicas de fixação deste (tesouras), os módulos de malha atendem as dimensões estipuladas pela Tabela 02, da norma já citada. As figuras a seguir ilustram como este arranjo foi executado.

Figuras 198 e 199: Sistema de Captor – Depósito de Produtos químicos.

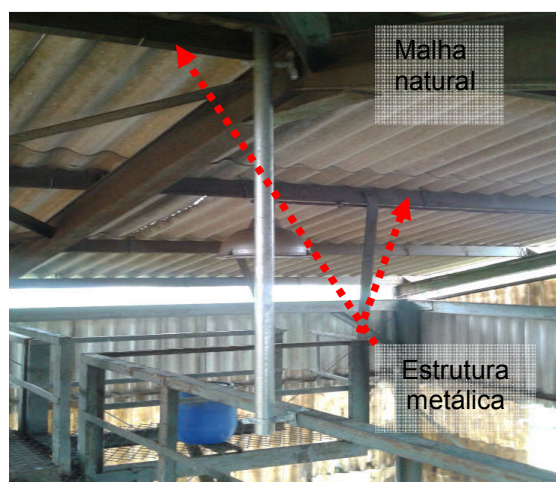
A malha captora nesta área foi concebida utilizando-se de componentes naturais, através das estruturas de fixação do telhado (tesouras) da edificação, conforme o item 5.2.5 e tabelas 03 e 06 da NBR 5419-3:2015. Conforme planta e devido ao fato do sistema captor ser formado pelas próprias estruturas metálicas de fixação do telhado (tesouras), os módulos de malha atendem as dimensões estipuladas pela Tabela 02, da norma já citada. As figuras a seguir ilustram como este arranjo foi executado.

**Figuras 219 e 220: Sistema Captor – Área de Taninos.**
