## SISTEMA DE PROTEÇÃO CONTRA DESCARGAS ATMOSFÉRICAS (SPDA)

### TFL DO BRASIL INDÚSTRIA QUÍMICA LTDA

### INSPEÇÃO COMPLETA NO SPDA

EMPREENDIMENTO: 9486– INSPEÇÃO COMPLETA DO SISTEMA DE PROTEÇÃO CONTRA DESCARGAS ATMOSFÉRICAS (SPDA) INSTALADO NA EMPRESA TFL DO BRASIL INDÚSTRIA QUÍMICA LTDA, LOCALIZADA EM SÃO LEOPOLDO / RS.

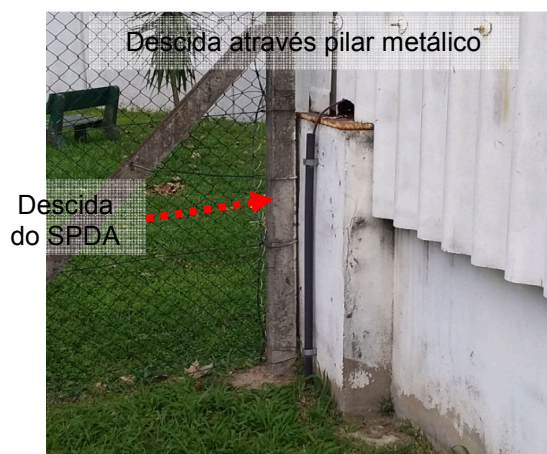
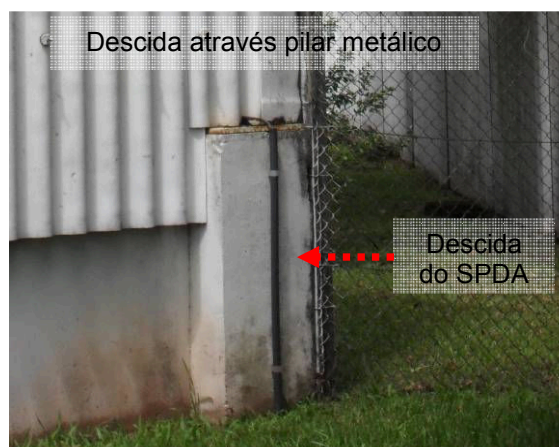
Existe proteção mecânica executada na interligação entre a malha de aterramento e os pilares metálicos do prédio, bem como este subsistema esta provido de conectores de medição para a realização de ensaios elétricos conforme preconizado no item 5.3.6 da NBR 5419-3:2015. As figuras a seguir ilustram o mencionado.

**Figuras 221 e 222: Sistema de Descidas – Área de Taninos.**

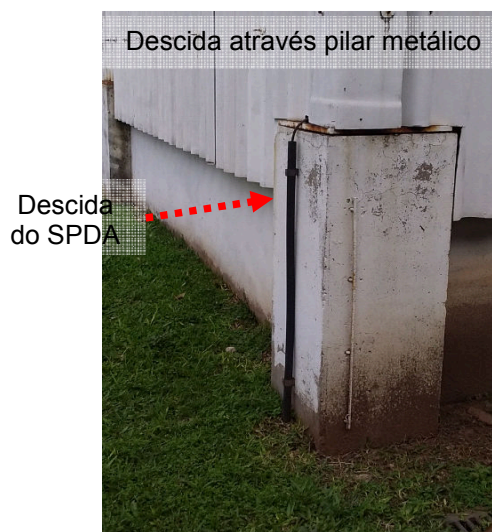
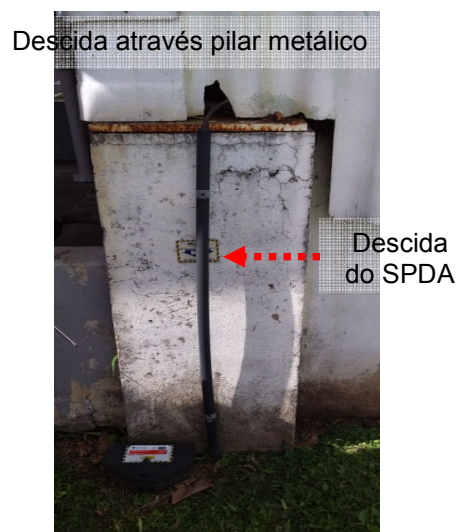
**Figuras 223 e 224:** Sistema de Descidas – Área de Taninos.

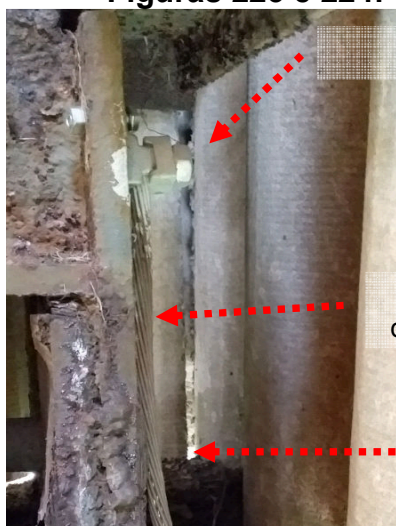
**Figuras 225 e 226:** Sistema de Descidas – Área de Taninos – conexão no pilar

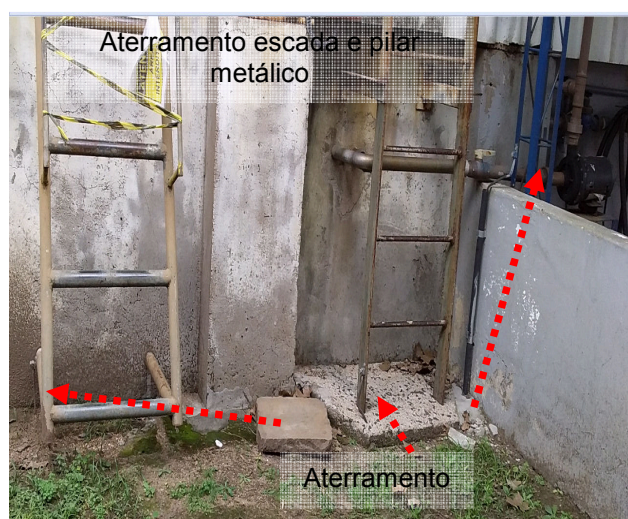
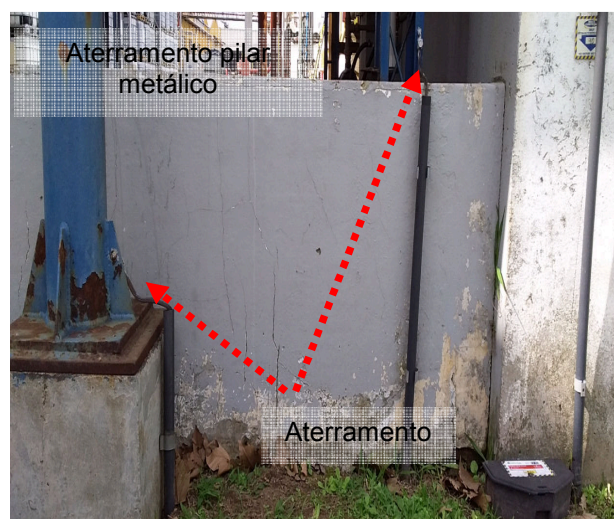
Conforme planta de referencia a malha de aterramento é natural, com o aproveitamento das armaduras de aço da viga de baldrame, bem como a utilização de trecho em cobre nu seção 50mm<sup>2</sup>, enterrado para a complementação da malha e para a realização das interligações entre as hastes de terra e as ferragens estruturais da edificação e demais elementos metálicos existentes no entorno da área dos Taninos, formando assim um anel em torno da edificação conforme a tabela 07 e itens 5.4.2 e 5.4.4 da NBR 5419-3/2015. Nas figuras a seguir identificamos algumas estruturas interligadas a malha de aterramento existente.

Figuras 227 e 228: Interligação de elementos metálicos ao Sistema de Aterramento

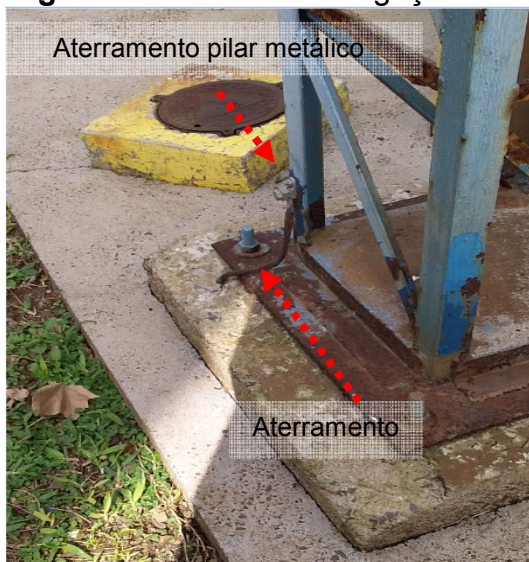
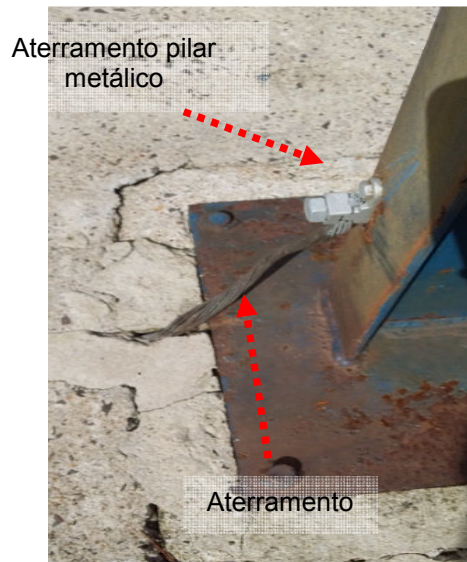
Figuras 229 e 230: Interligação de elementos metálicos ao Sistema de Aterramento

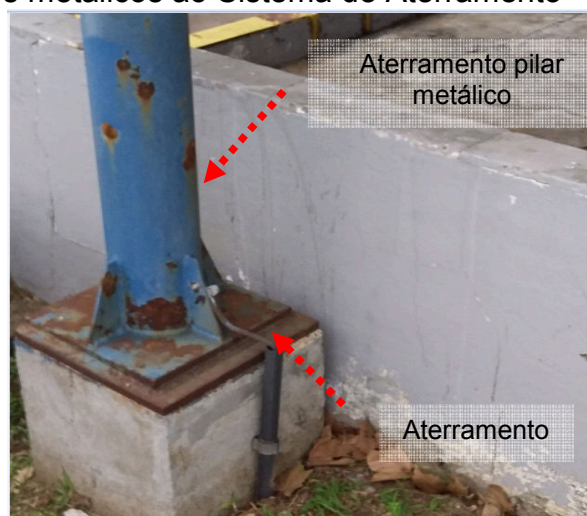
Figuras 231 e 232: Interligação de elementos metálicos ao Sistema de Aterramento

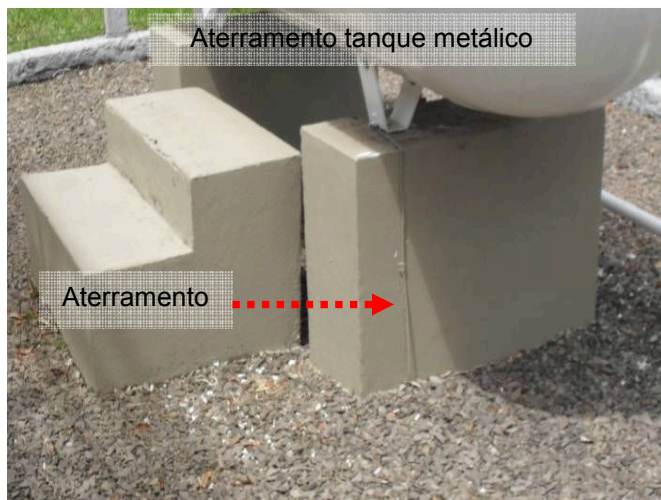
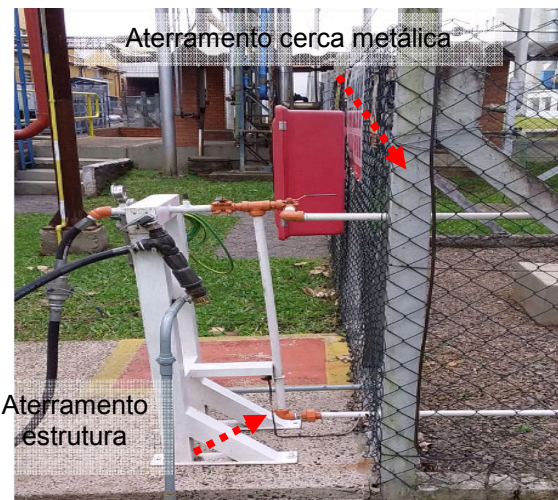
No sistema de aterramento não foi possível confirmar a existência das hastes e da malha de aterramento, pois encontram-se enterradas, excetuando-se nas interligações entre o condutor de aterramento com as estruturas; Neste local verificou-se a falta de uma das interligações entre a malha de aterramento com o tanque de GLP, em não conformidade com o item 7.5.1 da NBR 5419-3:2015. Nas figuras a seguir ilustramos o sistema como visualizado e o ponto do aterramento com o tanque não encontrado.

Figuras 234 e 235: Sistema de Aterramento – GLP.

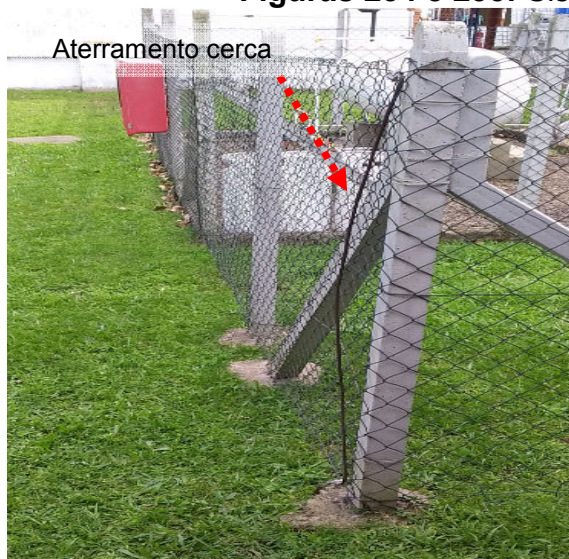
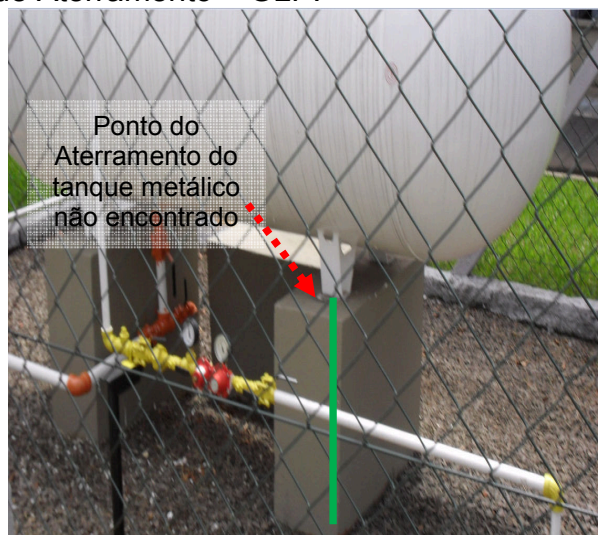
Figuras 236 e 237: Sistema de Aterramento – GLP.

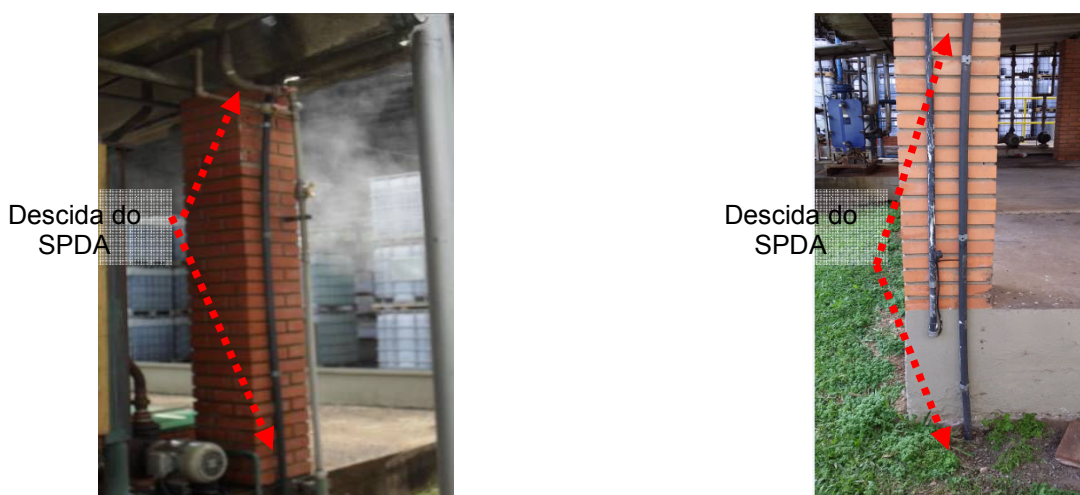
Existe proteção mecânica executada nas descidas convencionais, bem como este subsistema esta provido de conectores de medição para a realização de ensaios elétricos conforme preconizado no item 5.3.6 da NBR 5419-3:2015. As figuras a seguir ilustram o mencionado.

Figuras 242 e 243: Sistema de descida – Cisterna.

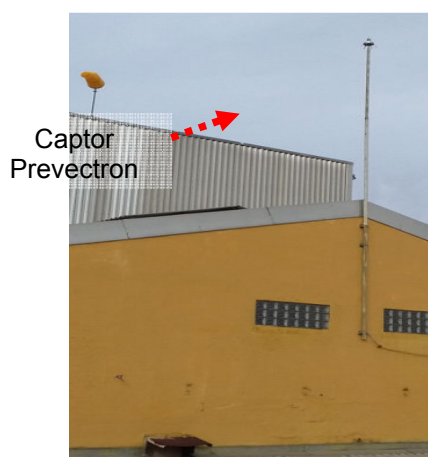
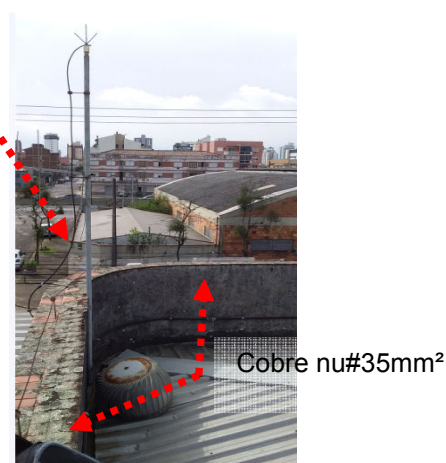
A malha nesta edificação seguiu duas diferentes filosofias a primeira executada através de componentes naturais, capas de muro, telhado metálico, bem como estruturas de fixação destes conforme o item 5.2.5 e tabelas 03 e 06 da NBR 5419-3:2015. A segunda foi executada através de perfil de alumínio seção 75 mm<sup>2</sup> e cobre nu seção 35 mm<sup>2</sup> fixados sobre mureta em alvenaria na cobertura, de forma a complementar o arranjo existente. Conforme plantas os módulos de malha apresentam dimensões que seguem ao estipulado pela Tabela 02 da NBR 5419-3:2015. Nesta inspeção constatou-se que elementos naturais metálicos situados na cobertura desta instalação e exercendo a função de captosres naturais como luminárias, equipamentos e demais estruturas, bem como em desníveis de altura e equalizações empregou-se condutor de cobre nu seção 35mm<sup>2</sup>, perfil de alumínio 75 mm<sup>2</sup> ou mesmo conexões estruturais para realizar a interligação destes elementos ao SPDA (conforme itens 3.15, 5.2.5 e tabelas 03 e 06 da NBR 5419-3/2015). As figuras a seguir ilustram como este arranjo foi executado.

Captor Franklin

**Figuras 247 e 248: Sistema de Captação– Ribeira Sólida/Refeit/Vest/Guarita/Recep.**

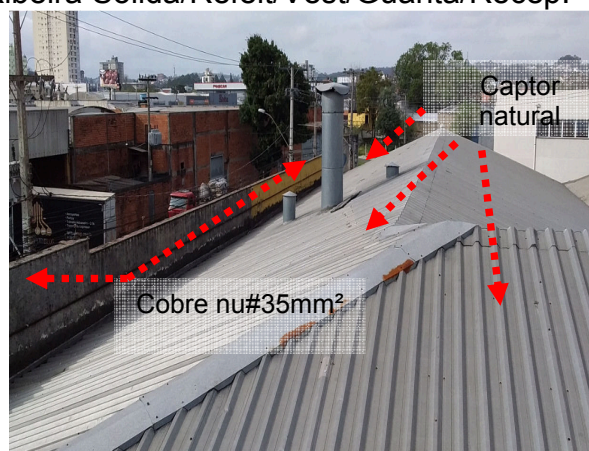
**Figuras 249 e 250: Sistema de Captação– Ribeira Sólida/Refeit/Vest/Guarita/Recep.**

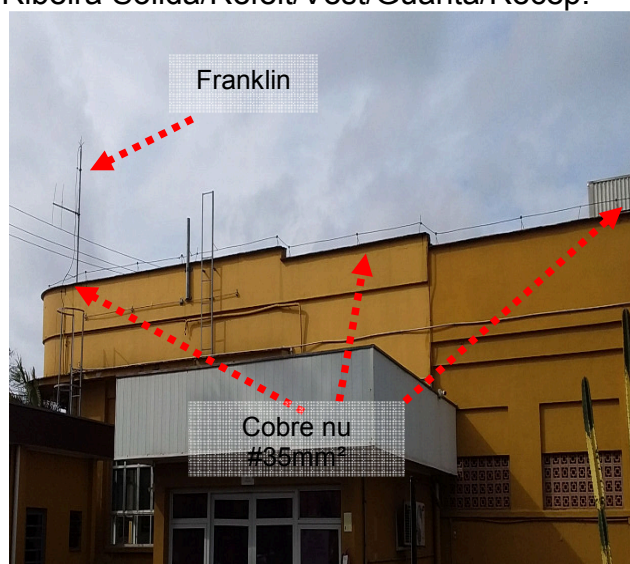
Figuras 255 e 256: Sistema de Captação– Ribeira Sólida/Refeit/Vest/Guarita/Recep.

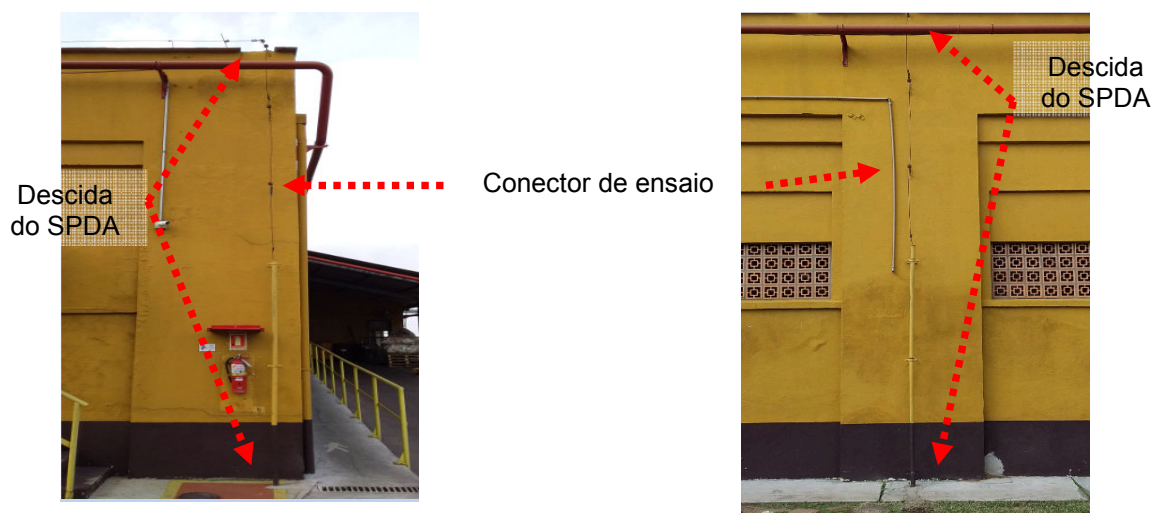
Existe proteção mecânica executada nas descidas convencionais, bem como este subsistema esta provido de conectores de medição para a realização de ensaios elétricos conforme preconizado no item 5.3.6 da NBR 5419-3:2015. As figuras a seguir ilustram o mencionado.

**Figuras 257 e 258:** Sistema de Descidas – Ribeira Sólida/Refeit/Vest/Guarita/Recep.

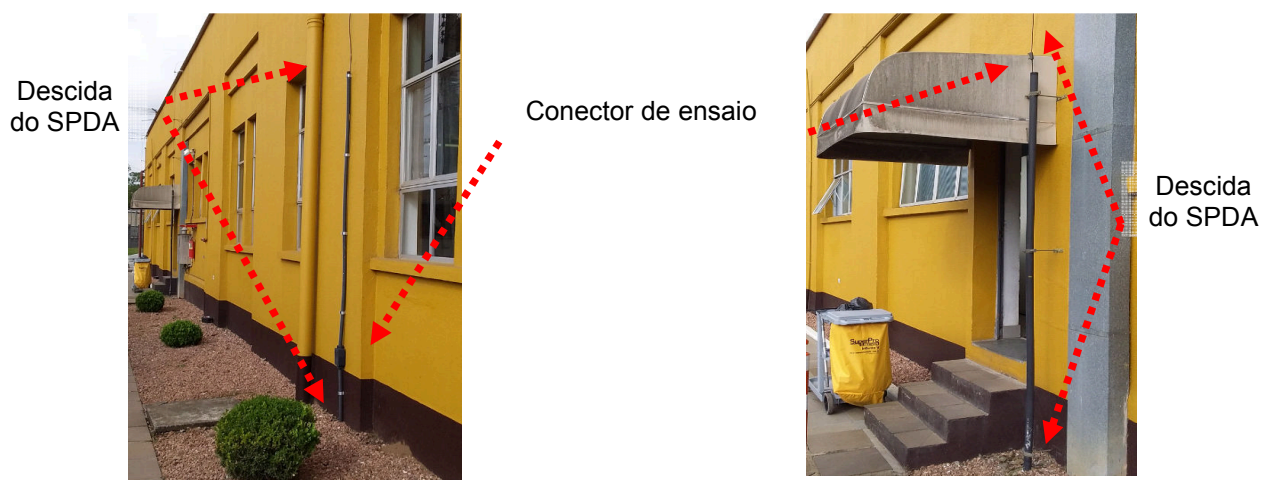
**Figuras 259 e 260:** Sistema de Descidas – Ribeira Sólida/Refeit/Vest/Guarita/Recep.

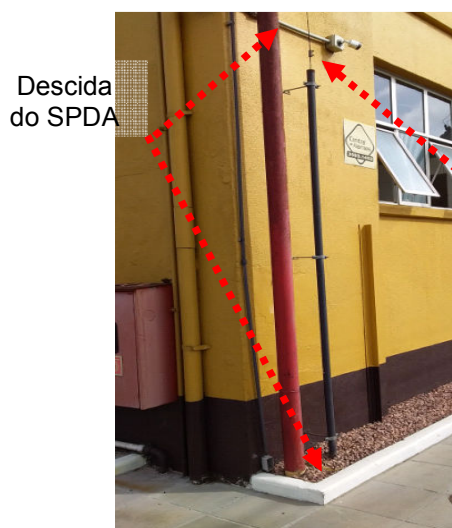
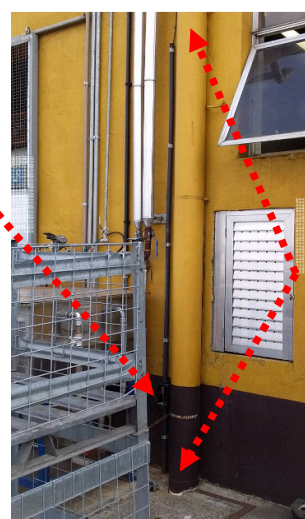
Conector de ensaio

**Figuras 261 e 262:** Sistema de Descidas – Ribeira Sólida/Refeit/Vest/Guarita/Recep.

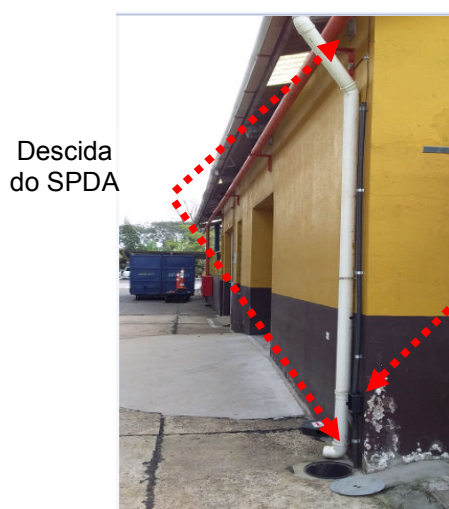
Conector de ensaio

**Figuras 265 e 266:** Sistema de Descidas – Ribeira Sólida/Refeit/Vest/Guarita/Recep.

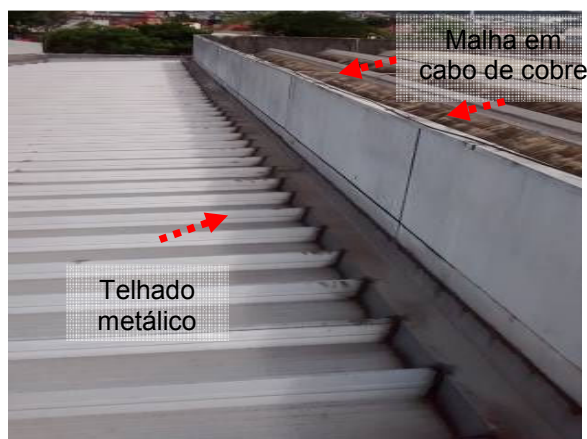
**Figuras 277 e 278: Sistema de Captação- CDTC.**

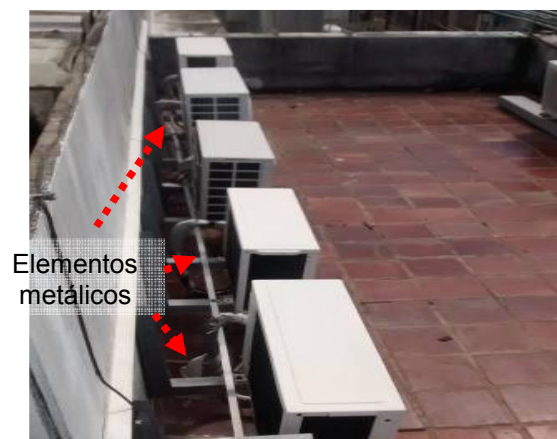
**Figuras 279 e 280: Sistema de Captação- CDTC.**

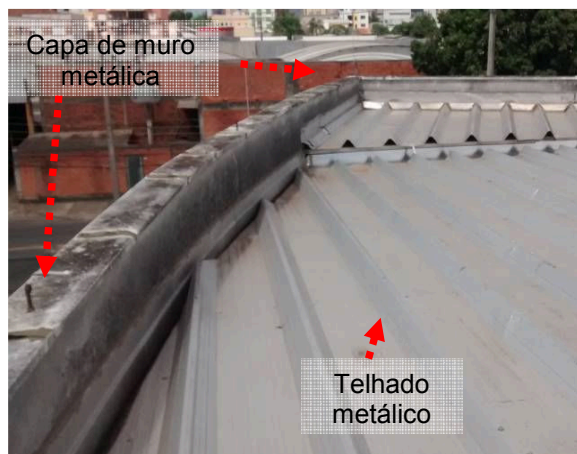
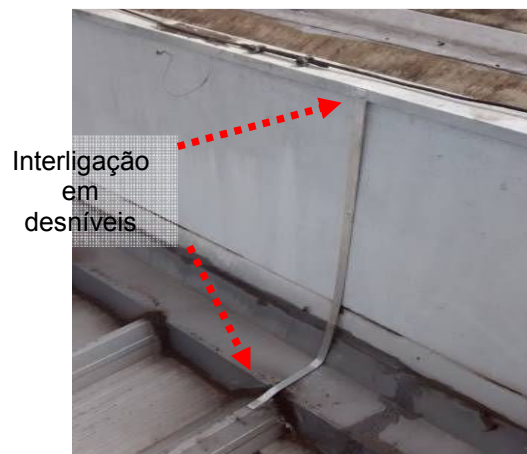
Figuras 281 e 282: Sistema de Captação- CDTC.

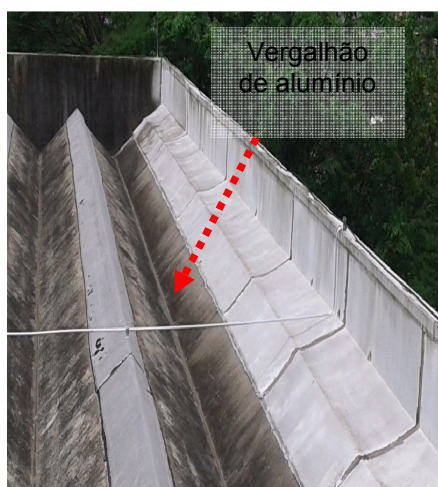
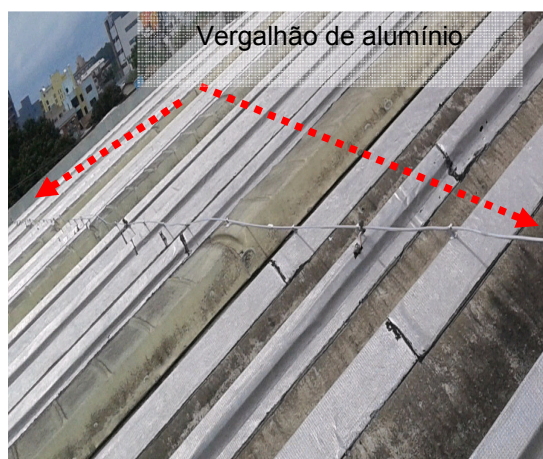
Figuras 285 e 286: Sistema de Captação- CDTC.

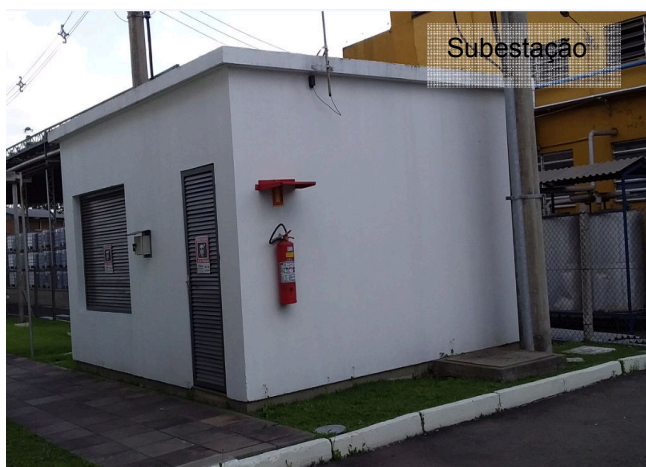
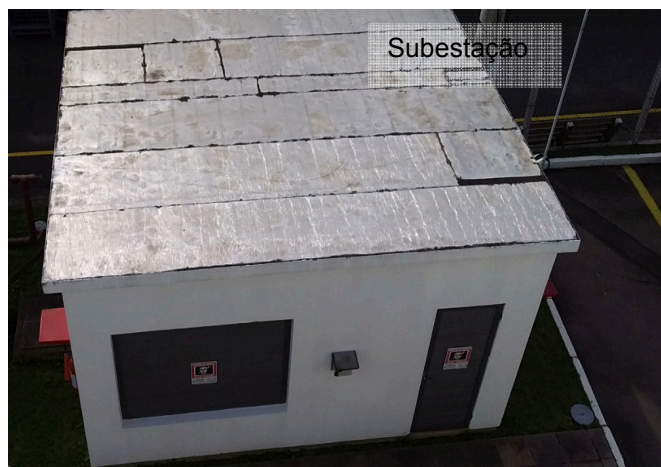
Durante a inspeção visual verificou-se a existência de 01 edificação (subestação) próxima a área da CDTC, não constante em projeto e não integrada ao SPDA existente, em não conformidade com os itens 3.15, 5.1.3.e 6.1 da NBR 5419-3:2015; Nas figuras a seguir ilustramos o local mencionado.

**Figuras 293 e 294: Edificação sem SPDA – CDTC.**
