**SISTEMA DE PROTEÇÃO CONTRA DESCARGAS  
ATMOSFÉRICAS (SPDA)  
NESTLE BRASIL LTDA**

**RELATÓRIO TÉCNICO  
REGULARIZAÇÃO DO SPDA**

**EMPREENDIMENTO: 10033 – REGULARIZAÇÃO DO SISTEMA DE PROTEÇÃO CONTRA DESCARGAS  
ATMOSFÉRICAS (SPDA) NA EMPRESA NESTLE BRASIL LTDA, NA  
UNIDADE DE ITUITABA / MG.**

**Código do documento: RT-10033-001**

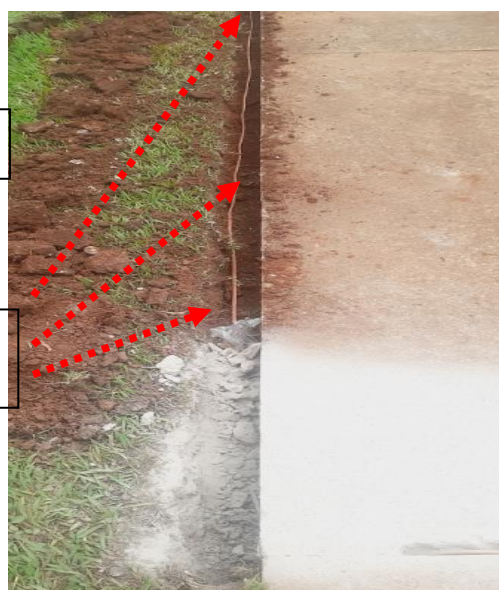
**Figuras 03 e 04:** Trecho da malha construída em cabo de cobre nu #50mm<sup>2</sup>.

Neste local foi construído trecho de malha de aterramento posicionada no solo e piso que foi devidamente interligada ao arranjo existente, em ponto da descida do SPDA do prédio da Administração e a ponto da malha existente junto a cerca do abrigo de bicicletas, através de condutor em cobre nu de seção #50mm<sup>2</sup>, conforme orientações dos itens 5.4.2, 5.4.3 e a tabela 07 da NBR5419-3:2015/Er1.2018.A localização deste sistema pode ser conferida na planta sob código **DE-10033-001-Sistema de aterramento**, em anexo. Nas figuras a seguir identificamos este arranjo como mencionado.

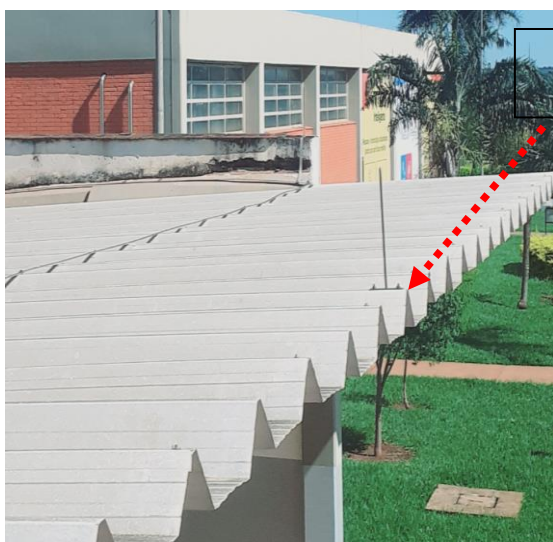
Terminal  
aéreo

**Figuras 59 e 60:** Instalação de terminal aéreo faltante conforme projeto

Neste arranjo foi realizada a instalação de um dos terminais aéreos projetados que está faltando na cobertura da edificação, de forma a atender ao item 7.2 da NBR5419-3:2015/Er1.2018; Nas figuras a seguir identificamos o ponto deste subsistema como regularizado.

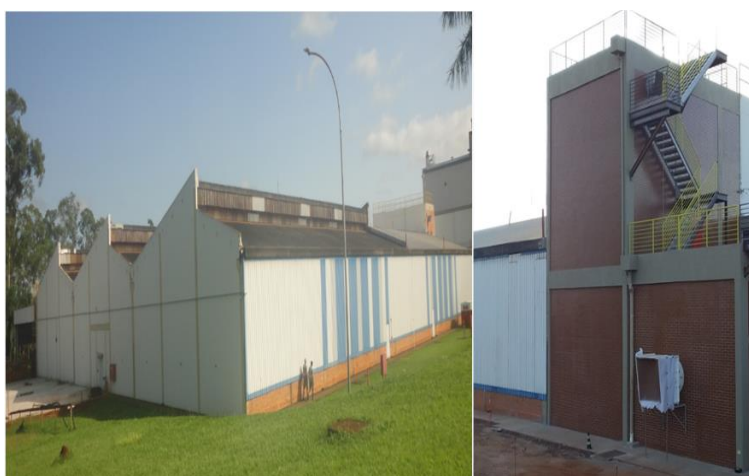
**Figura 112:** Armazém - Nova AHU

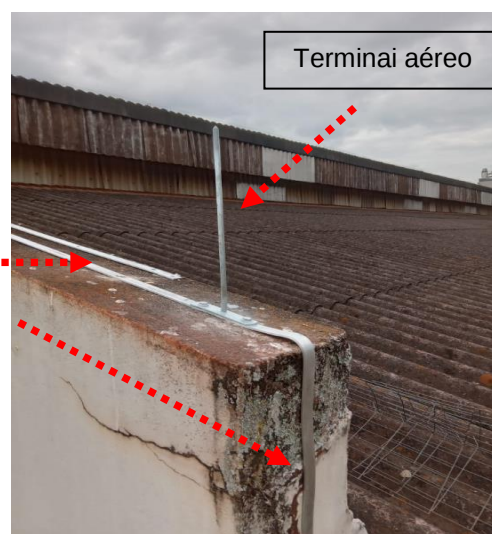
**Figuras 125 e 126:** Implantação de malha captora e terminais sobre a platibanda em alvenaria.

Neste arranjo foi implantado trecho em perfil de alumínio #70mm<sup>2</sup> e terminais aéreos sobre a platibanda em alvenaria, em parte dos fundos desta área, conforme orientações do item 5.2 e tabela 06 da NBR 5419-3:2015/Er1:2018. Nas figuras a seguir identificamos algumas fotos deste subsistema como construído.

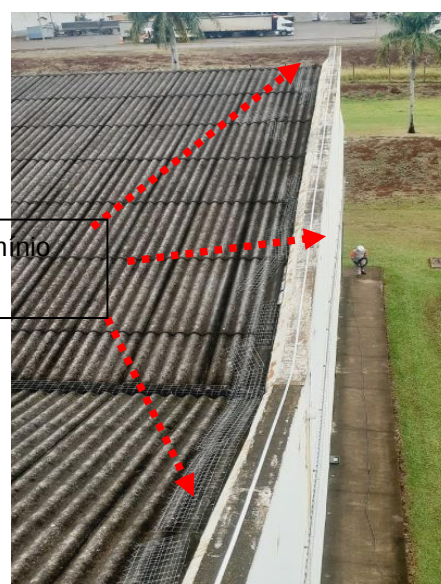
**Figuras 127 e 128:** Implantação de malha captora e terminais sobre a platibanda em alvenaria.

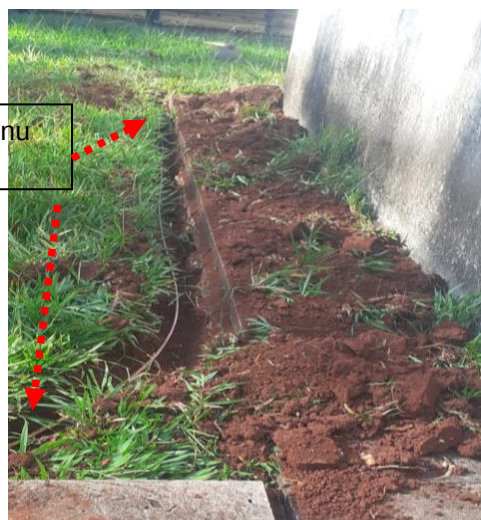
**Figuras 197 e 198:** Malha de aterramento construída na área de central de Resíduos.

Neste subsistema foi construído trecho de malha de aterramento em cabo de cobre nu #50mm<sup>2</sup> enterrado, interligando a descida em perfil de alumínio implantada com ponto de aterramento de uma das descidas já existentes, conforme preconizado na tabela 07 da NBR 5419-3:2015/Er1:2018. Nas figuras a seguir ilustramos como este arranjo foi construído.

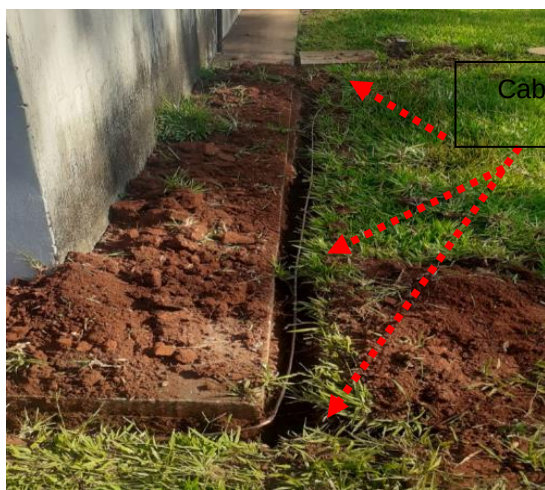
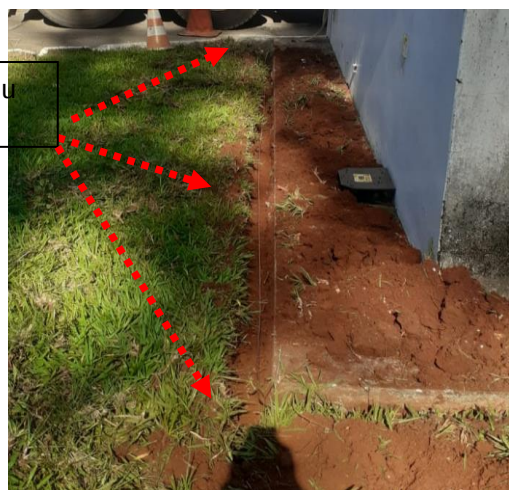
**Figuras 199 e 200:** Malha de aterramento construída na área de central de Resíduos.

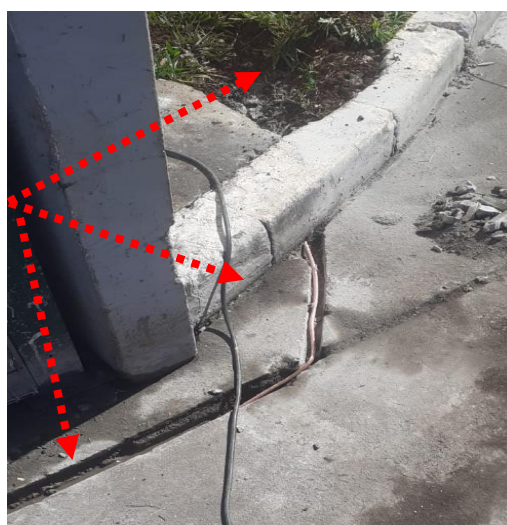
**Figuras 201 e 202:** Malha de aterramento construída na área de central de Resíduos.

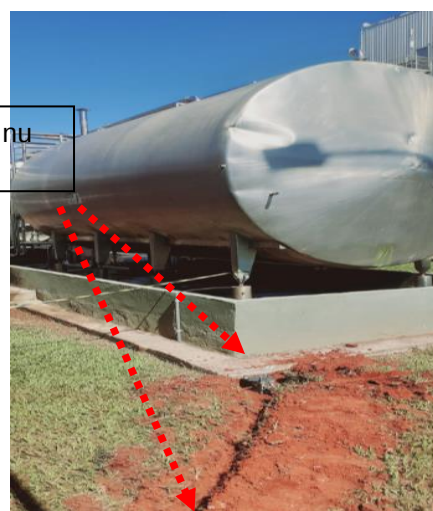
**Figuras 232 e 233:** Malha de aterramento construída na estação de tratamento de água

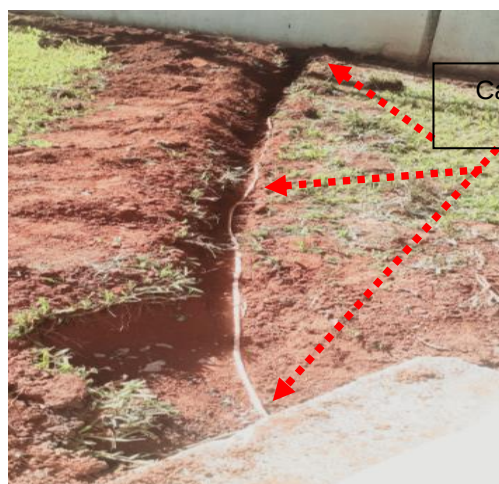
**Figuras 234 e 235:** Malha de aterramento construída na estação de tratamento de água

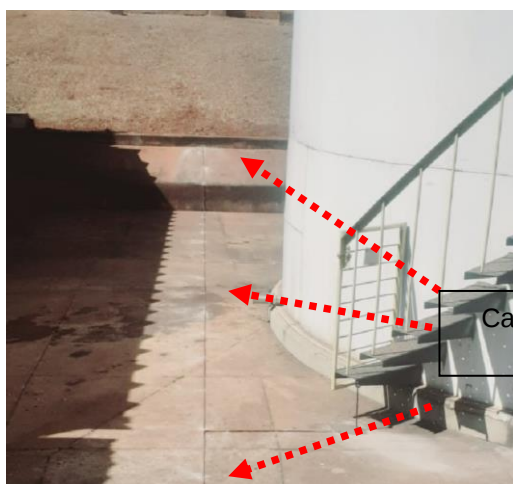
Cabo de cobre nu  
#50mm²

Solda exotérmica

Figuras 255 e 256: Malha de aterramento construída nos tanques de armazenamento de água.

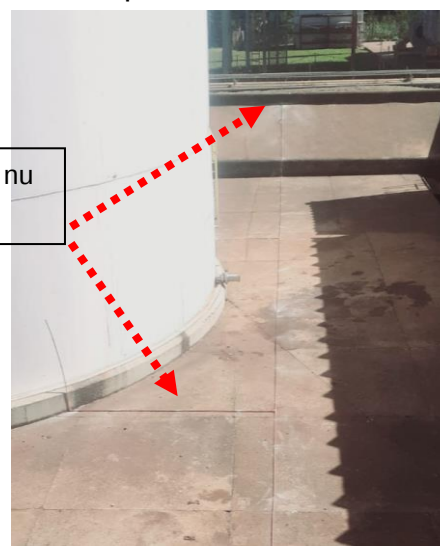
Solda  
exotérmica

Cabo de cobre nu  
#50mm²

Figuras 257 e 258: Malha de aterramento construída nos tanques de armazenamento de água.

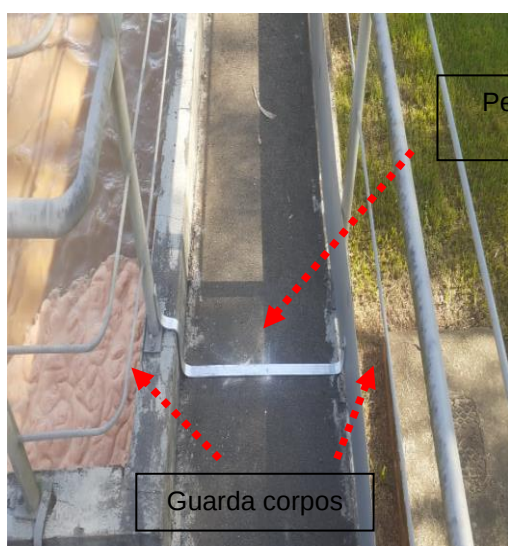
**Figuras 297 e 298:** Instalação de perfil de alumínio interligando os guarda corpos no ETA.
