## SISTEMA DE PROTEÇÃO CONTRA DESCARGAS ATMOSFÉRICAS (SPDA)

### CHOCOLATES GAROTO S.A - FILIAL

## RELATÓRIO TÉCNICO 001 REGULARIZAÇÃO DO SPDA

Código do documento: RT-9378-001

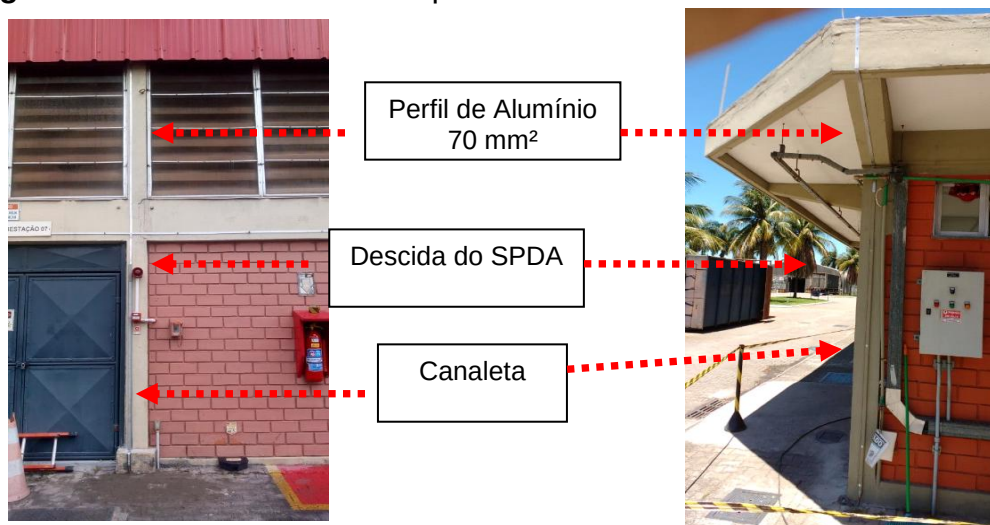
**Figuras 130 e 131:** Descidas implantadas em Perfil de Alumínio #70 mm²

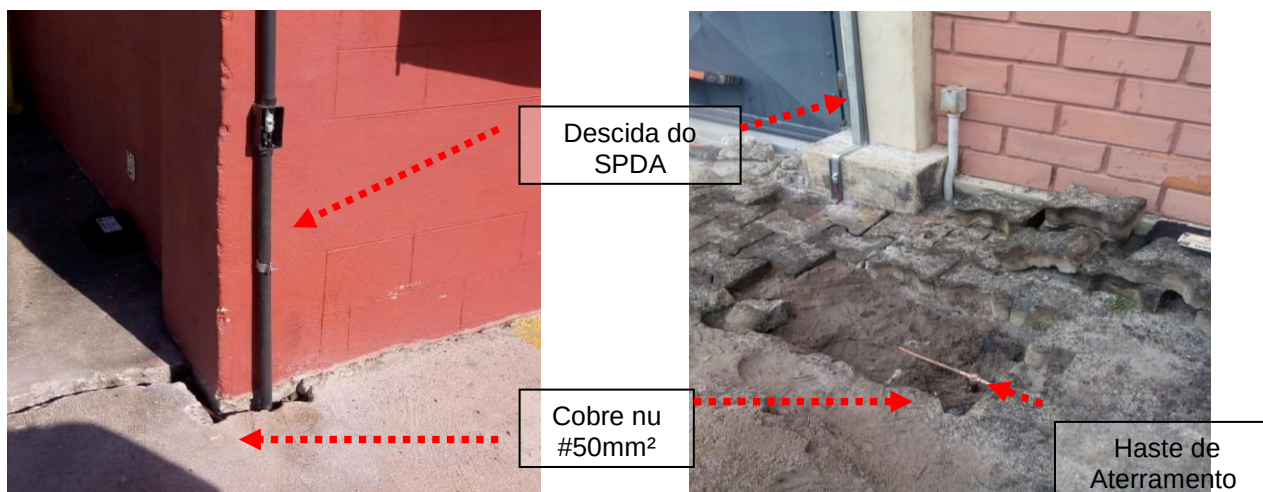
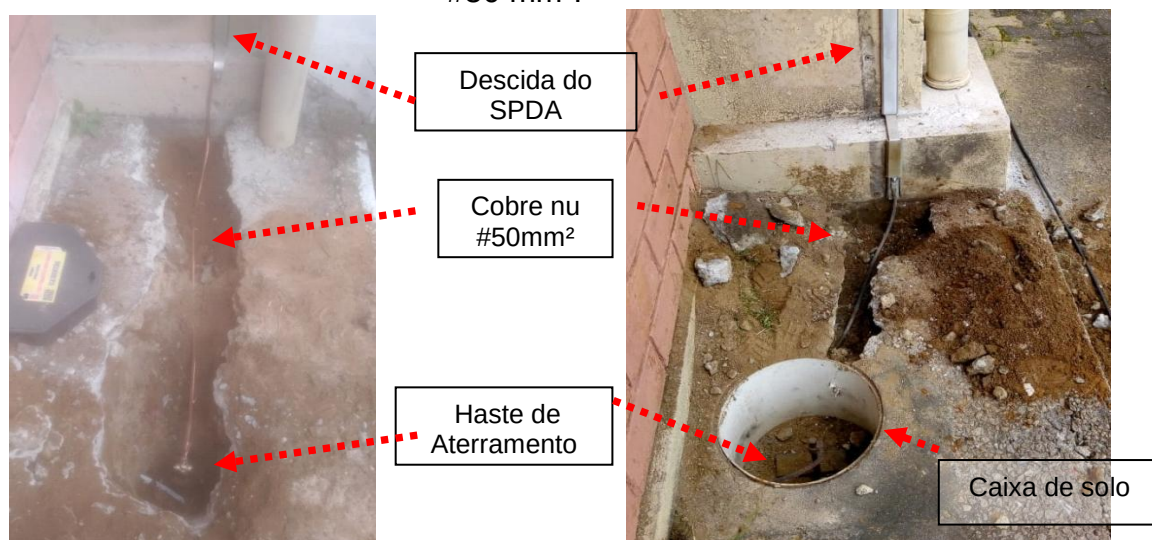
Figuras 144 e 145: Interligação da malha do Armazém 04 com a do Galpão de Lona

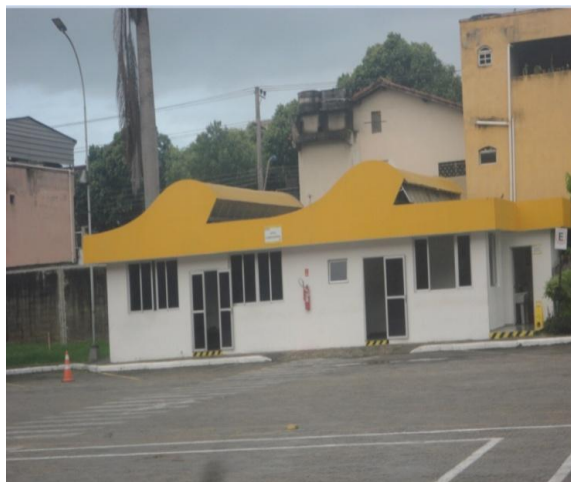
**Figura 180:** Área 19 – Centro de conveniência**DENOMINAÇÃO**

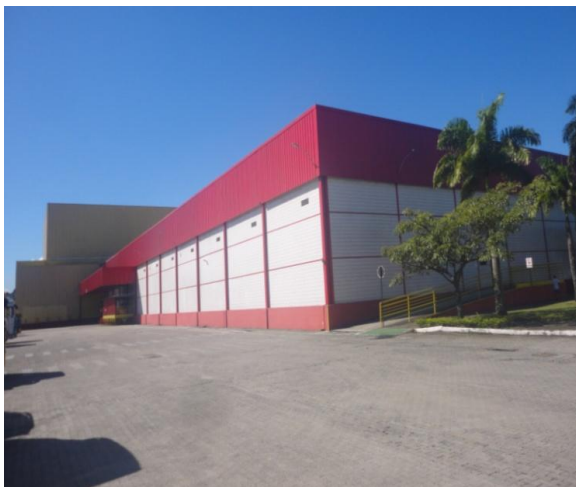
**Figura 187:** Área 20 – Armazém Vertical**DENOMINAÇÃO**
