## SISTEMA DE PROTEÇÃO CONTRA DESCARGAS ATMOSFÉRICAS (SPDA)

### CHOCOLATES GAROTO S.A - FILIAL

## RELATÓRIO TÉCNICO REGULARIZAÇÃO DO SPDA

Código do documento: RT-9592-001

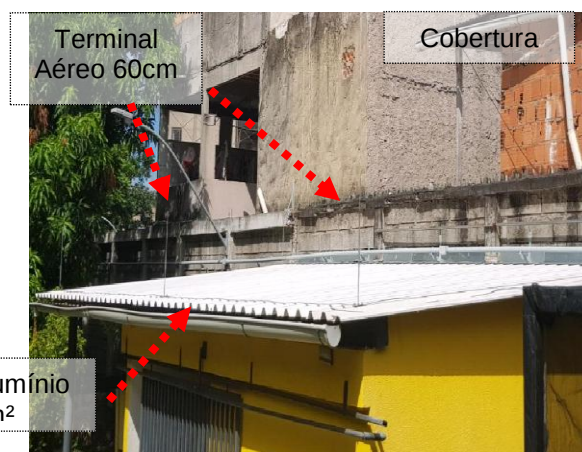
**Figuras 06 e 07:** Terminais aéreos em aço galvanizado de 60 cm fixados sobre perfil de alumínio de seção 70mm² na cobertura da edificação.

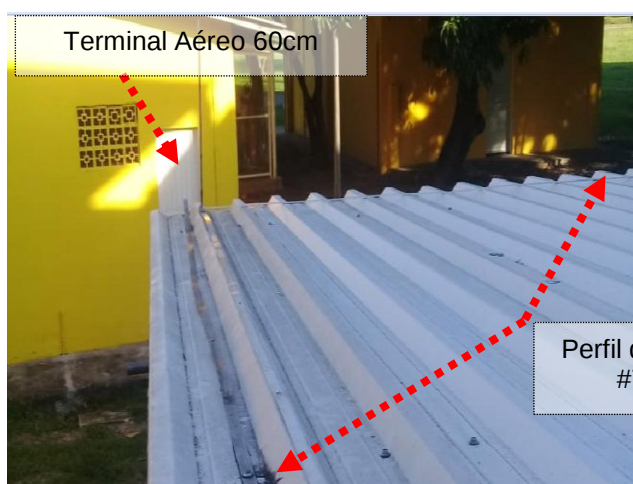
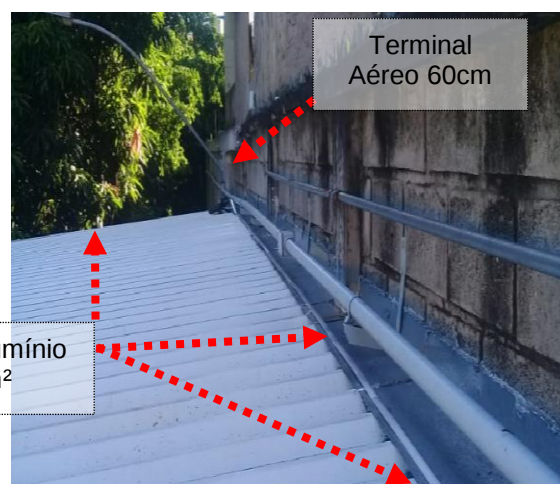
**Figuras 10 e 11:** Terminais aéreos com 60cm de altura fixados sobre perfil de alumínio de seção 70mm² na cobertura da edificação.

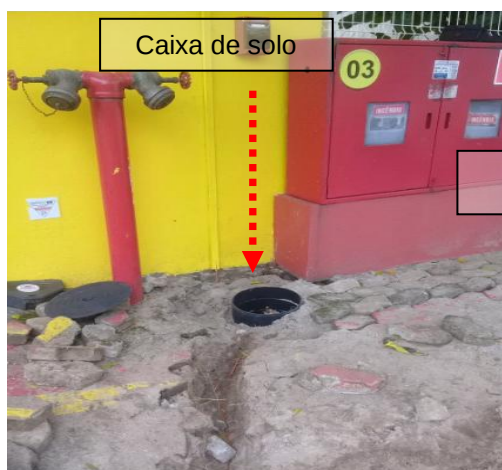
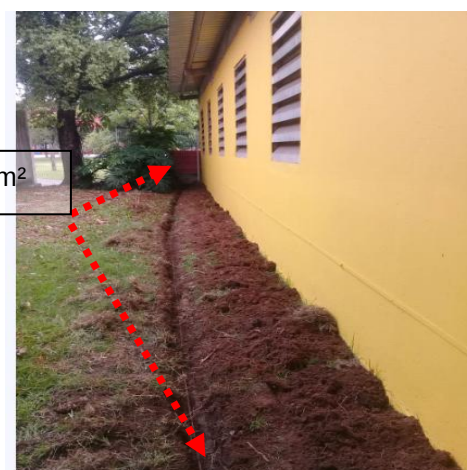
**Figuras 23 e 24:** Caixa de solo/Malha de aterramento através de cabo de core nu #50mm<sup>2</sup>.

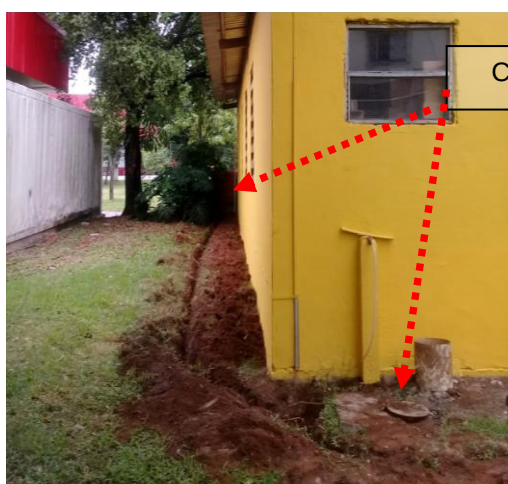
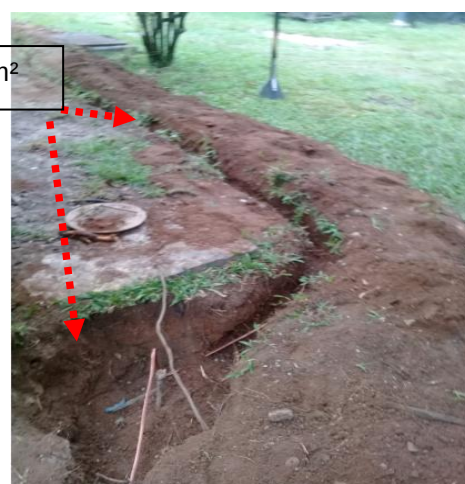
**Figuras 25 e 26:** Malha de aterramento através de cabo de core nu #50mm<sup>2</sup>.

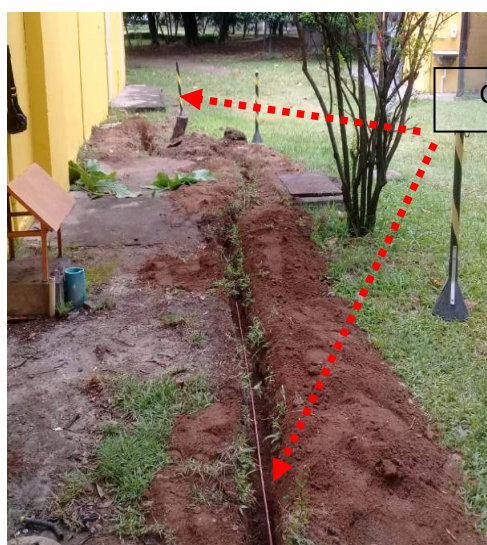
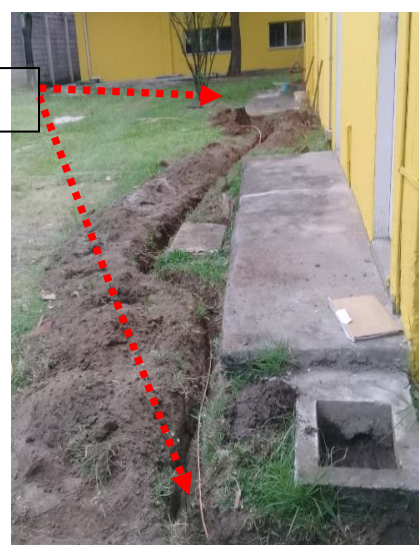
**Figuras 27 e 28:** Malha de aterramento através de cabo de core nu #50mm<sup>2</sup>.

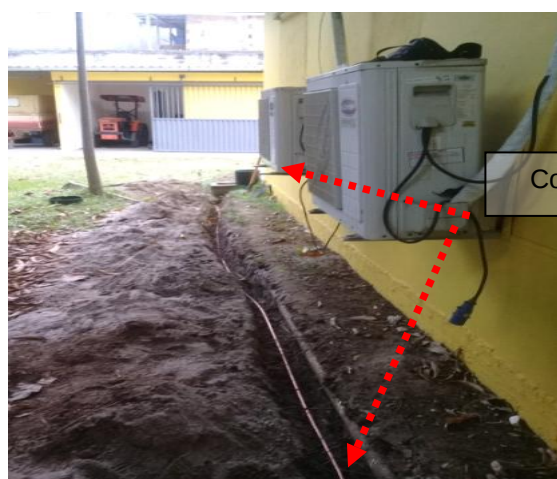
Figuras 29 e 30: Malha de aterramento através de cabo de core nu #50mm².

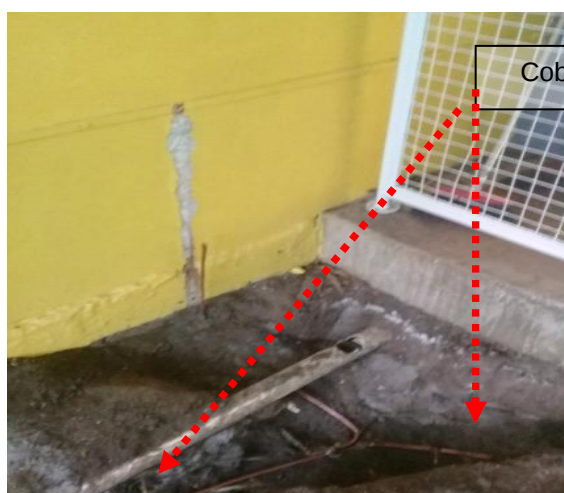
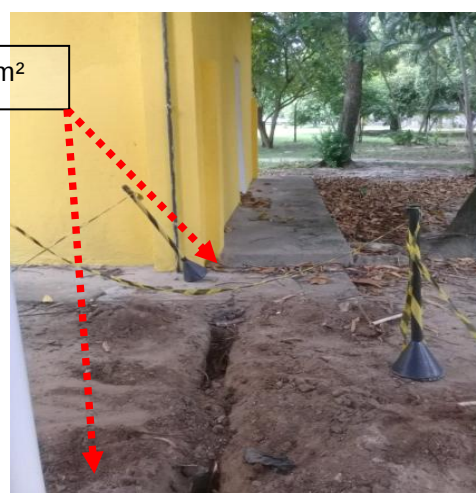
Figuras 31 e 32: Malha de aterramento através de cabo de core nu #50mm².

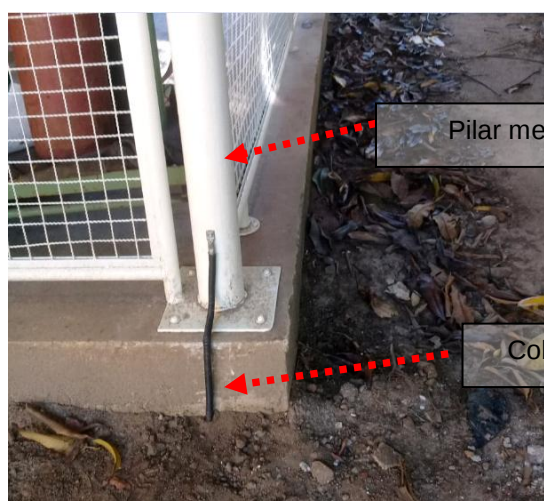
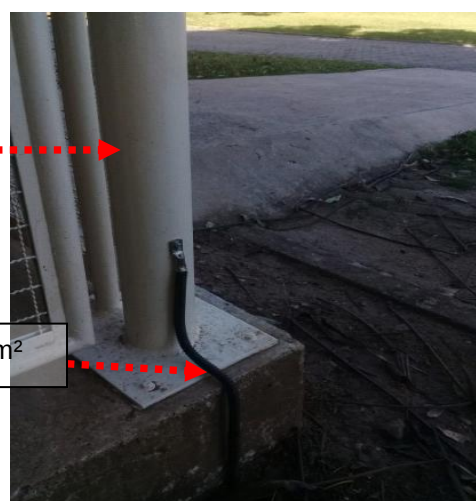
Figuras 33 e 34: Interligação da malha de aterramento através de cabo de core nu #50mm² a estruturas existentes no entorno da instalação.

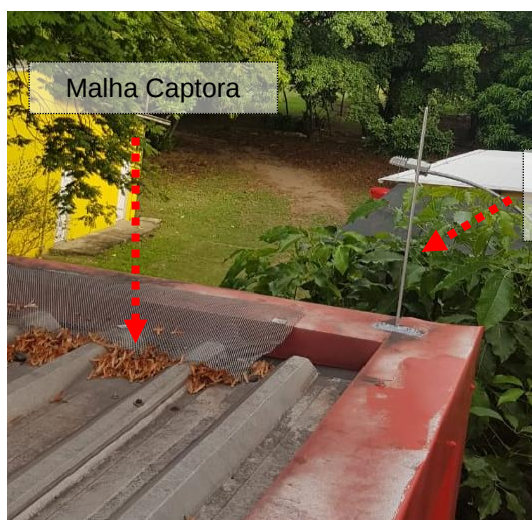
Neste subsistema foram implantados 12 (doze) terminais aéreos em aço galvanizado com altura de 60 Cm, todos fixados diretamente na malha captora existente da edificação, conforme preconizado nos itens 5.2.1 e 5.2.2 da NBR 5419-3:2015, este ultimo relacionado ao correto posicionamento deste arranjo na cobertura das estruturas. A localização deste sistema esta indicada no desenho **DE-9592-002 - Sistema de Captação**. Nas figuras a seguir ilustramos alguns dos serviços executados no sistema de captosres desta instalação.

**Figuras 36 e 37:** Terminais aéreos em aço galvanizado de 60 cm fixados sobre a malha captora da edificação.

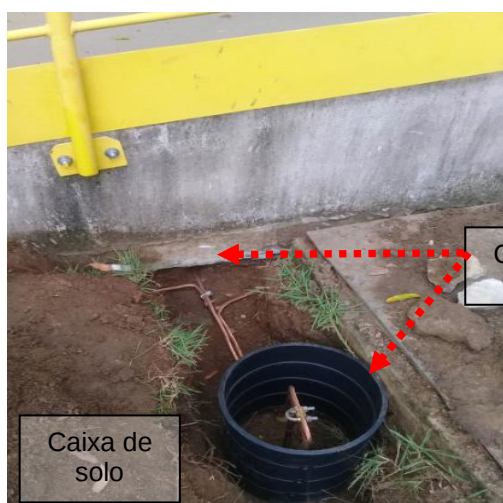
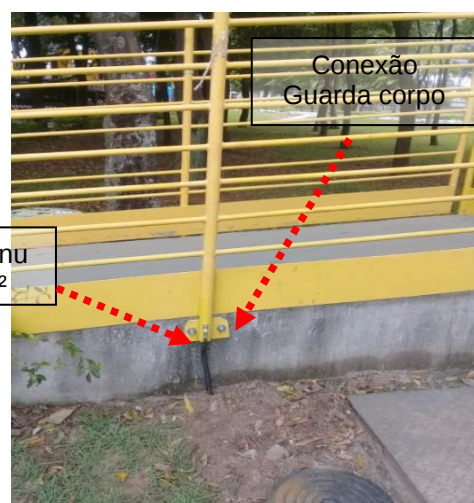
**Figuras 47 e 48:** Caixa de solo / Conexão guarda corpo em cobre nu seção # 50mm<sup>2</sup>.

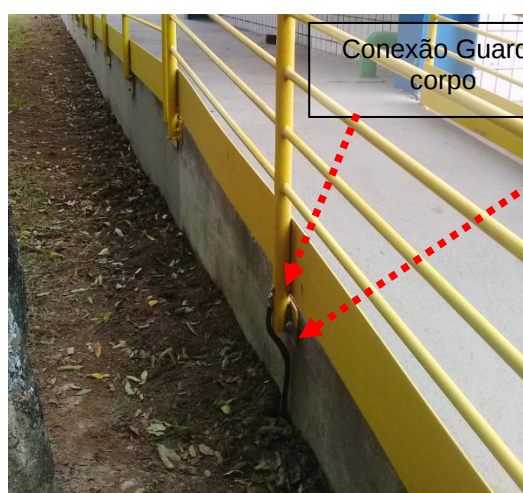
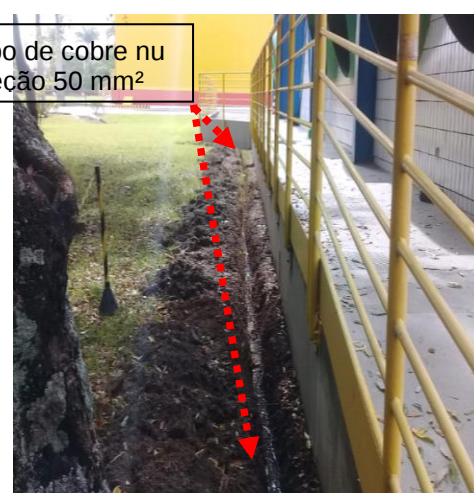
**Figuras 49 e 50:** Malha de aterramento implantada em cobre nu seção # 50mm<sup>2</sup>.

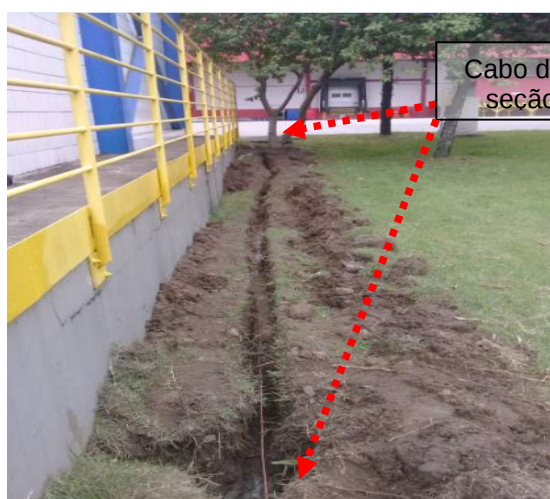
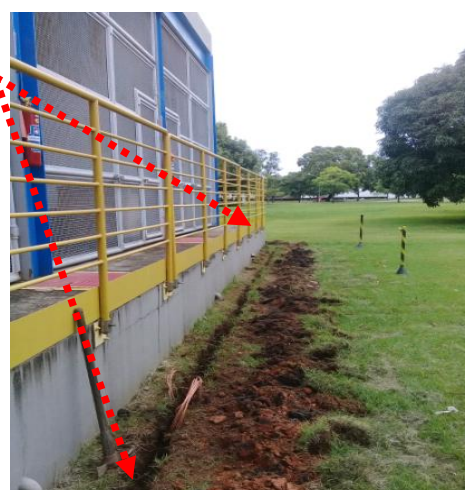
Figuras 57 e 58: Malha de aterramento implantada em cobre nu seção # 50mm<sup>2</sup>.

Cabo de cobre nu  
seção 50 mm<sup>2</sup>

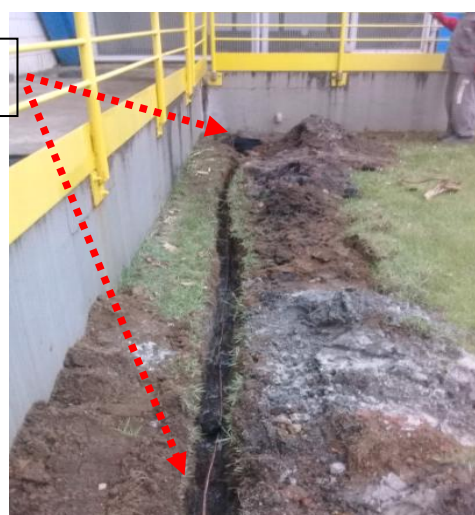
**Figuras 59 e 60:** Malha de aterramento implantada em cobre nu seção # 50mm<sup>2</sup>.

Cabo de cobre nu  
seção 50 mm<sup>2</sup>

Caixa de  
solo

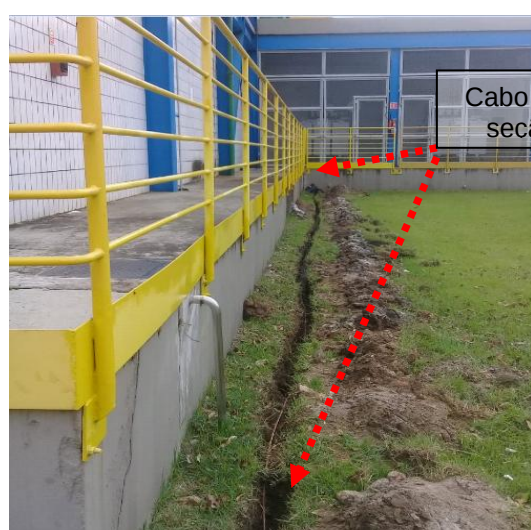
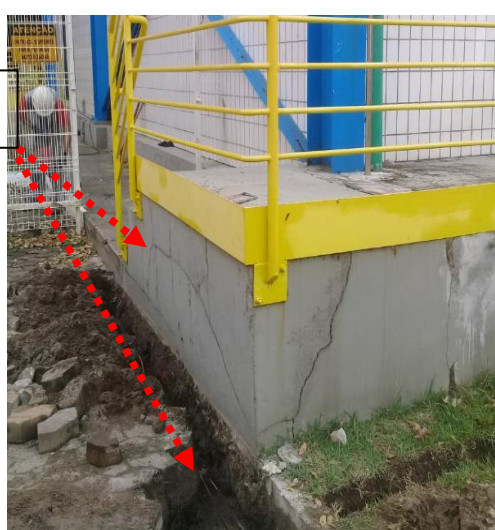
**Figuras 61 e 62:** Caixa de solo - Malha de aterramento cobre nu seção # 50mm<sup>2</sup>.

Cabo de cobre nu  
seção 50 mm<sup>2</sup>

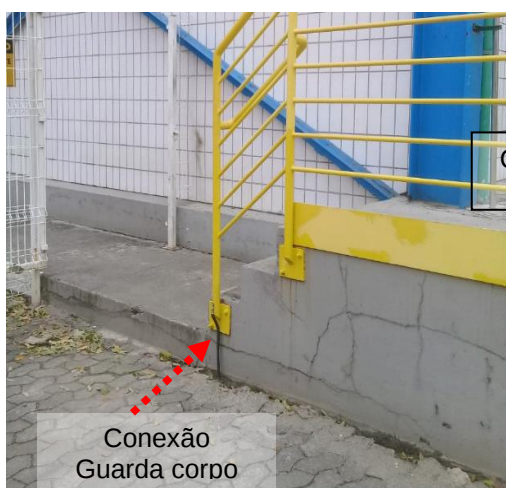
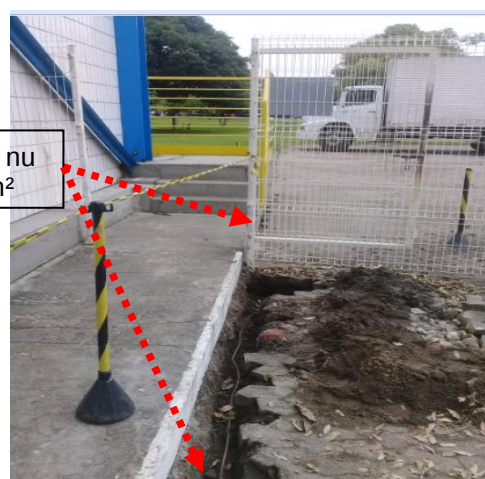
**Figuras 63 e 64:** Malha de aterramento implantada em cobre nu seção # 50mm<sup>2</sup>.

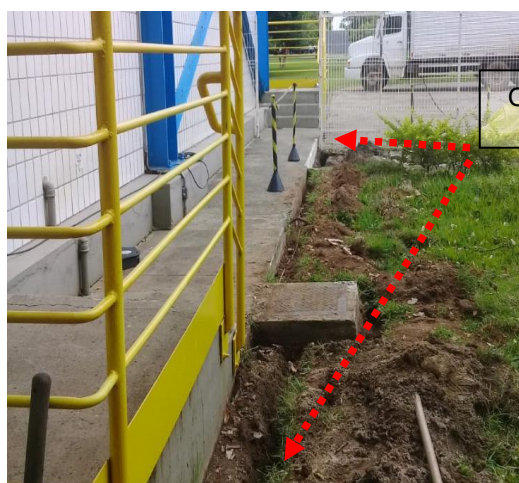
**Figuras 65 e 66:** Malha de aterramento implantada em cobre nu seção # 50mm<sup>2</sup>.

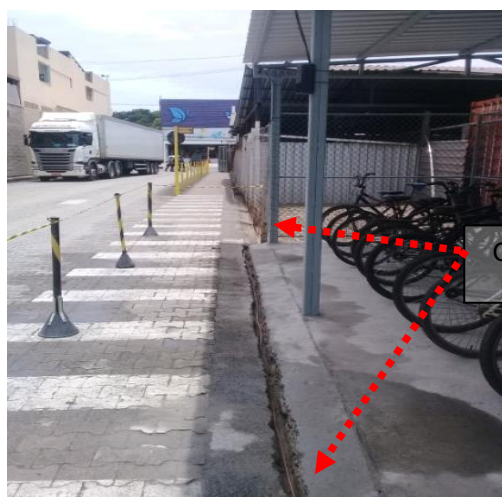
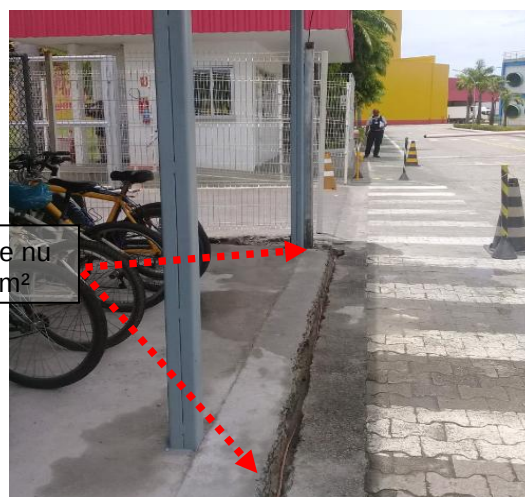
Figuras 80 e 81: Malha de aterramento implantada em cobre nu seção # 50mm<sup>2</sup>.

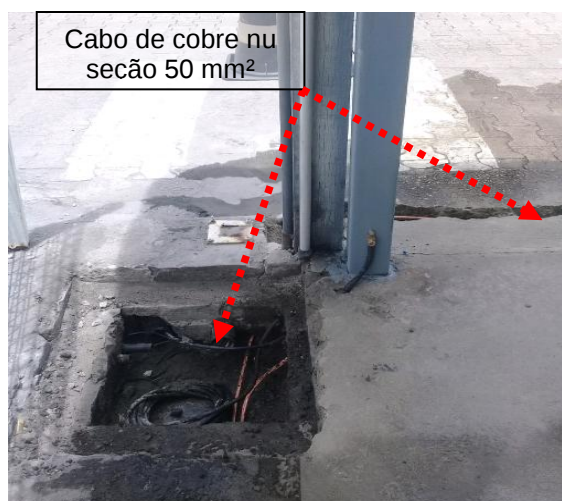
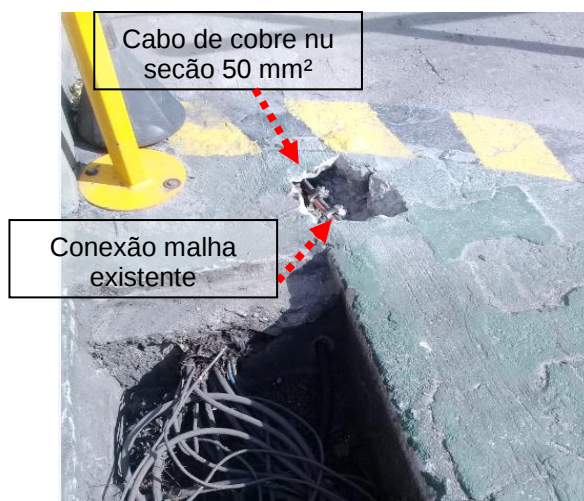
Figuras 82 e 83: Malha de aterramento implantada em cobre nu seção # 50mm<sup>2</sup>.

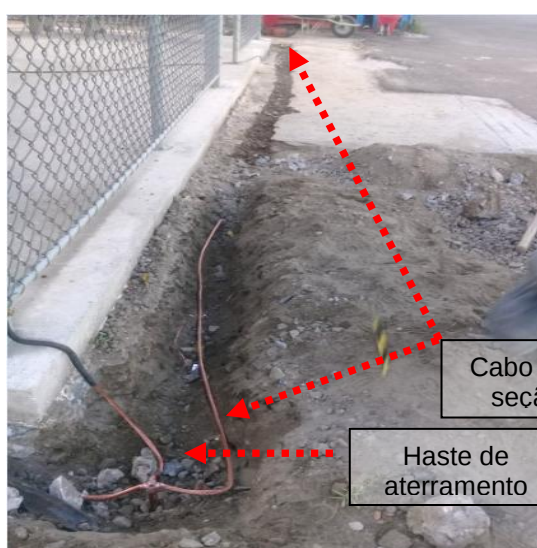
Figuras 84 e 85: Malha de aterramento implantada em cobre nu seção # 50mm<sup>2</sup>.

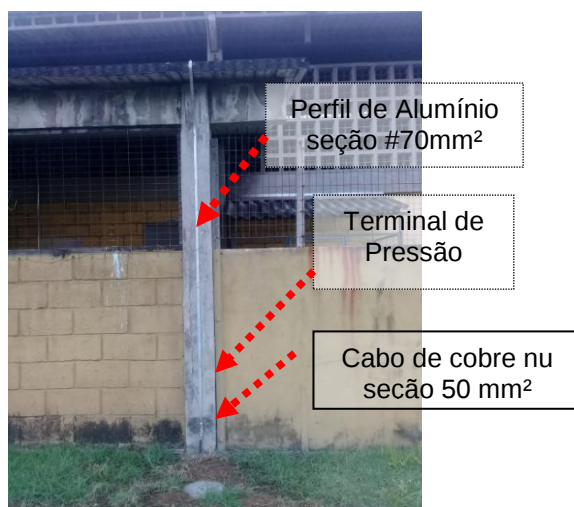
**Figura 95:** Descida convencional Implantada em Perfil de Alumínio seção 70mm<sup>2</sup>.

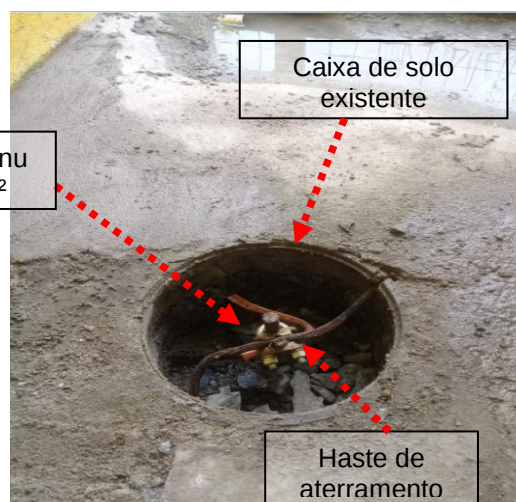
**Figuras 102 e 103:** Malha de aterramento implantada em cobre nu seção # 50mm<sup>2</sup>.

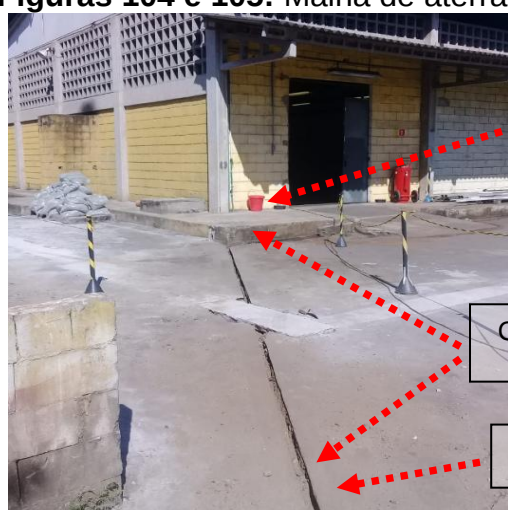
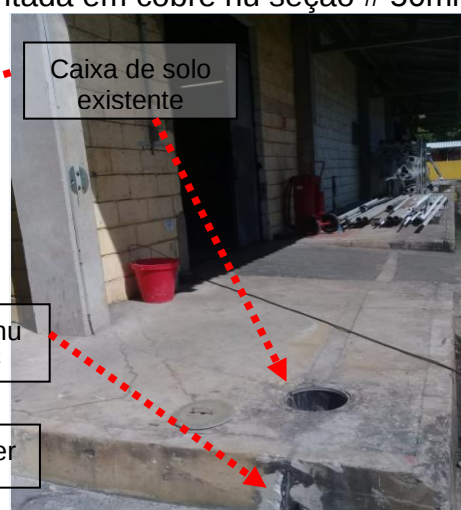
**Figuras 106 e 107:** Malha de aterramento implantada em cobre nu seção # 50mm<sup>2</sup>.

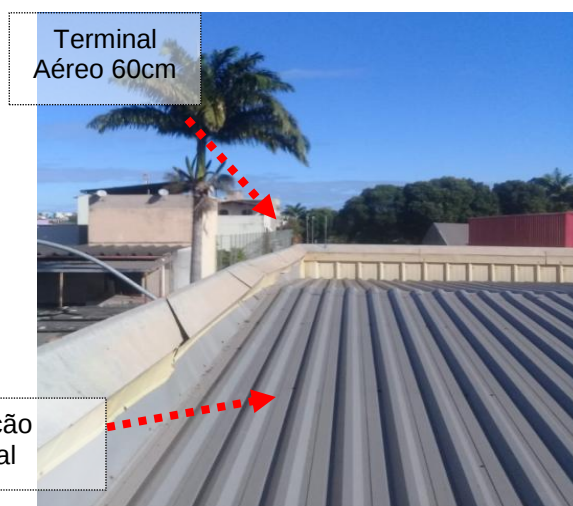
**Figuras 109 e 110:** Terminais aéreos em aço galvanizado de 60 cm fixado na captação

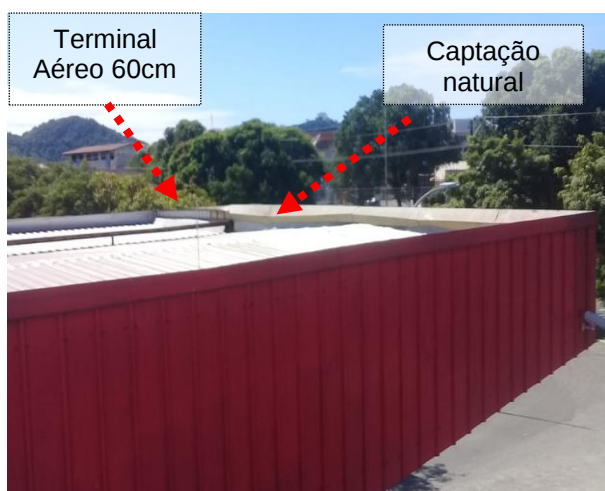
**Figuras 111 e 112:** Terminais aéreos em aço galvanizado de 60 cm fixado na captação

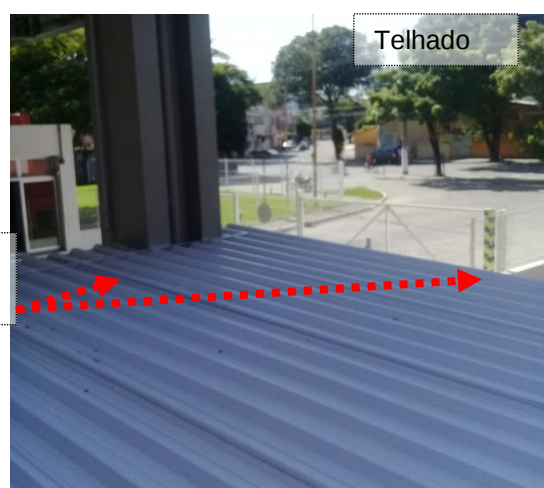
**Figuras 113 e 114:** Terminal aéreo em aço galvanizado de 30 cm e malha captora em perfil de alumínio #70mm<sup>2</sup> distribuída no entorno do telhado em cota mais baixa.

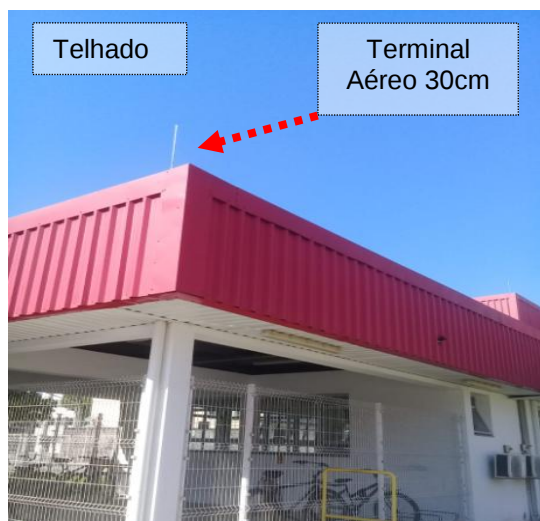
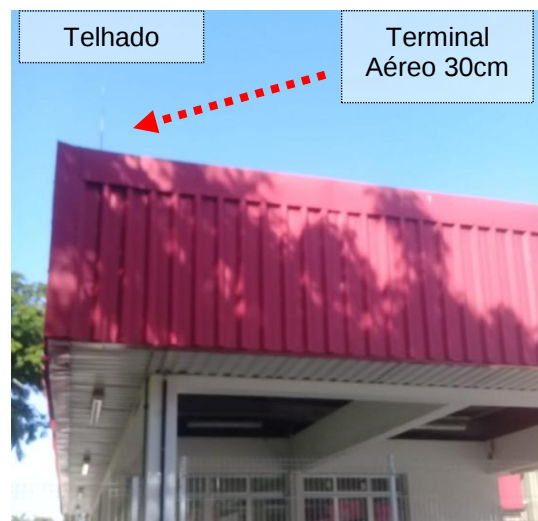
Neste subsistema foram implantados 02 (dois) terminais aéreos em aço galvanizado com altura de 60 Cm fixados diretamente na malha captora existente da edificação, conforme preconizado nos itens 5.2.1 e 5.2.2 da NBR 5419-3:2015, este ultimo relacionado ao correto posicionamento deste arranjo na cobertura das estruturas. A localização deste sistema esta indicada no desenho **DE-9592-002 - Sistema de Captação**. Nas figuras a seguir ilustramos alguns dos serviços executados no sistema de captadores desta instalação.

**Figuras 120 e 121:** Terminais aéreos em aço galvanizado de 30 cm fixados diretamente sobre as estruturas metálicas do telhado da instalação.

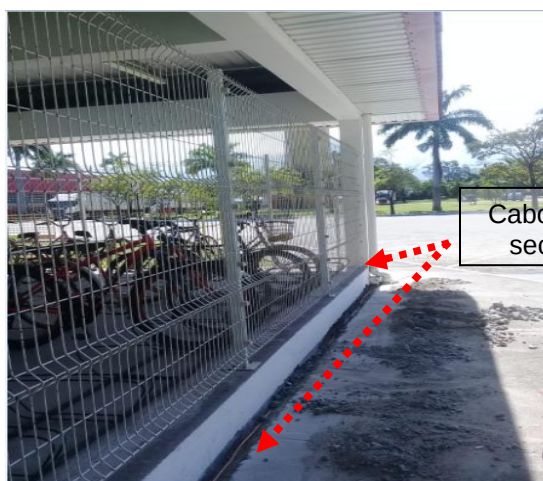
Figuras 130 e 131: Malha de aterramento implantada em cobre nu seção # 50mm<sup>2</sup>.

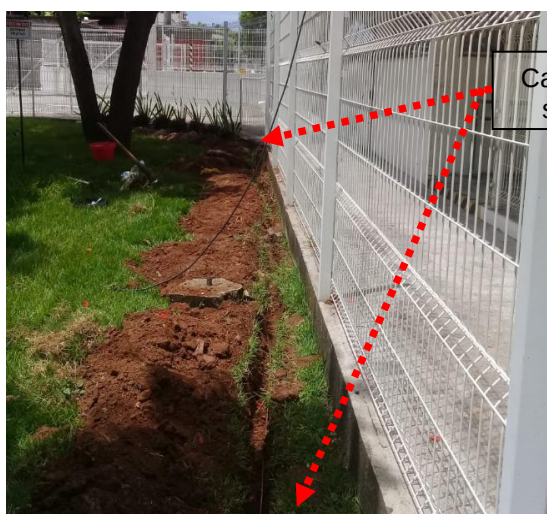
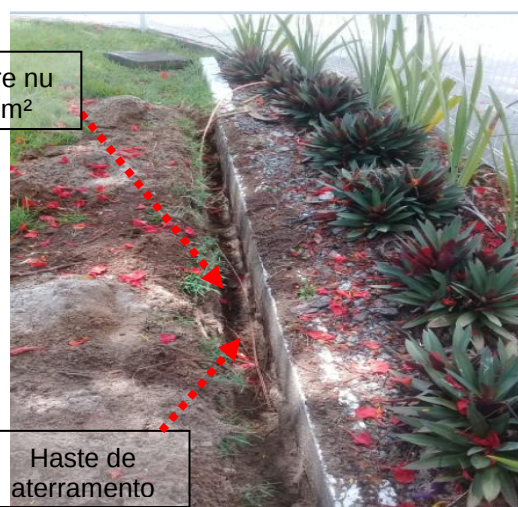
Figuras 132 e 133: Malha de aterramento implantada em cobre nu seção # 50mm<sup>2</sup>.

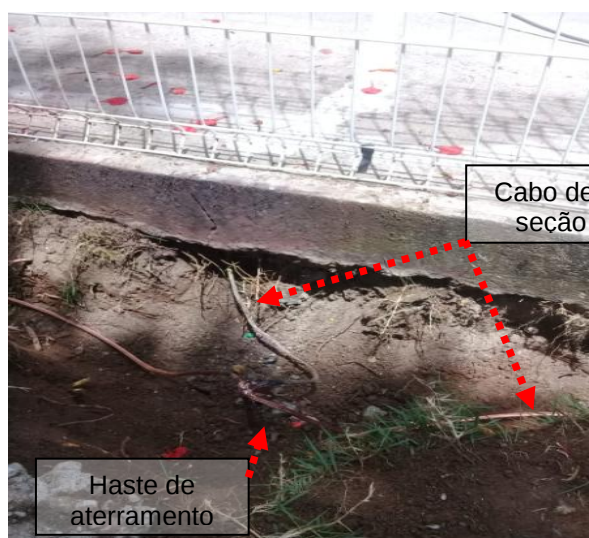
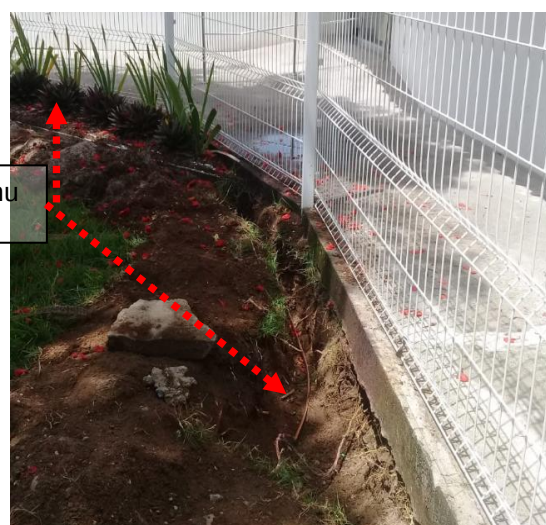
**Figuras 134 e 135:** Malha de aterramento implantada em cobre nu seção # 50mm<sup>2</sup>.

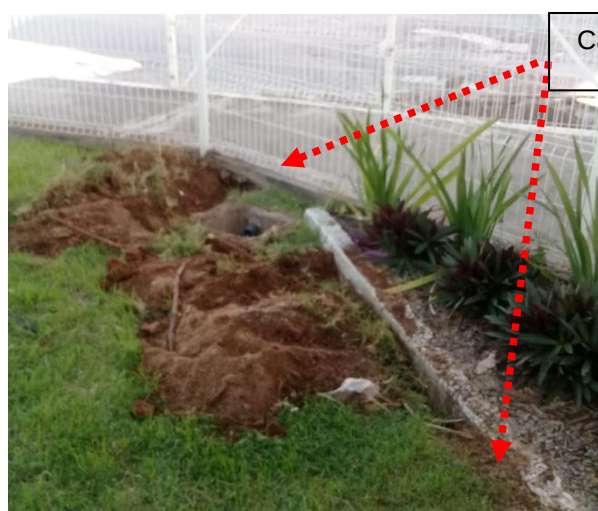
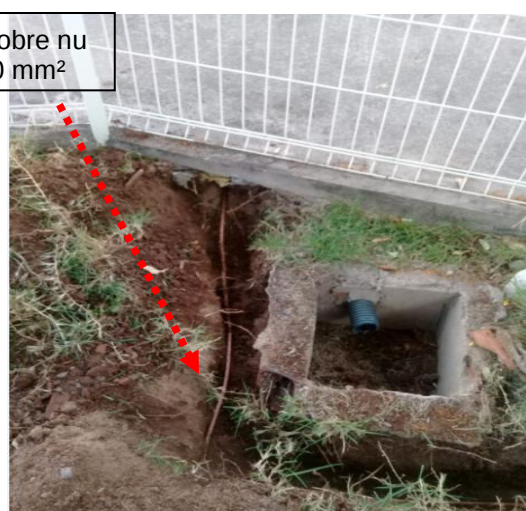
**Figuras 136 e 137:** Malha de aterramento implantada em cobre nu seção # 50mm<sup>2</sup>.

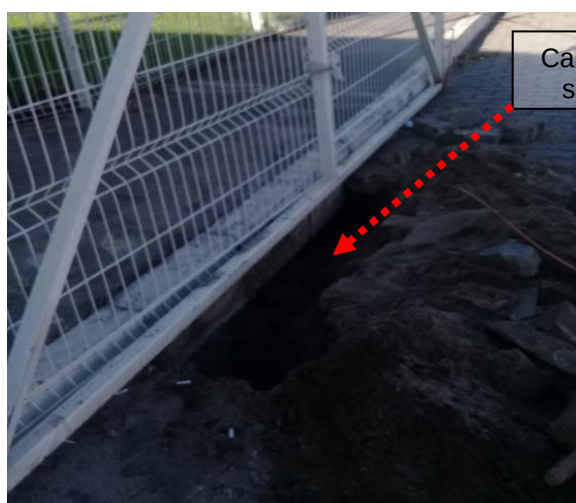
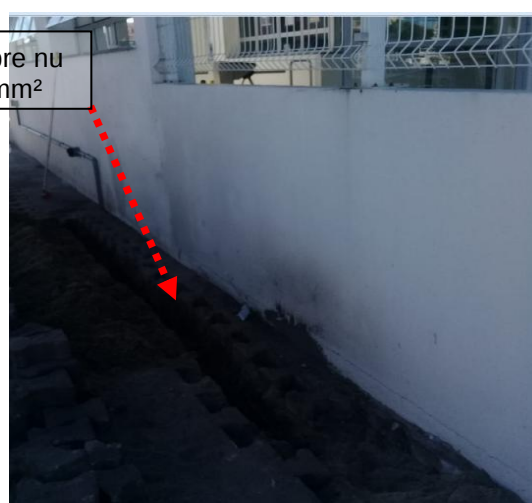
**Figuras 138 e 139:** Malha de aterramento implantada em cobre nu seção # 50mm<sup>2</sup>.

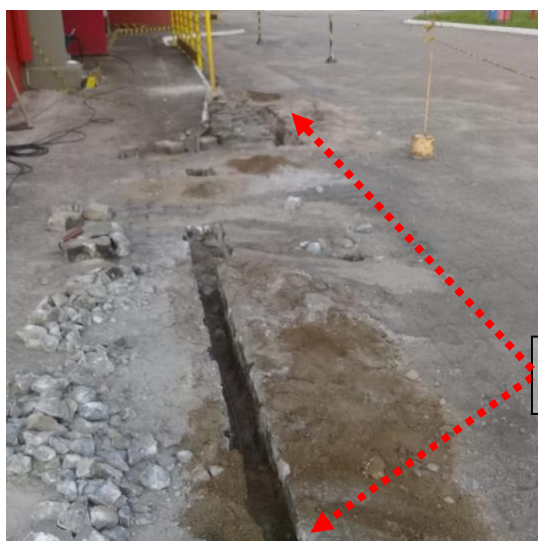
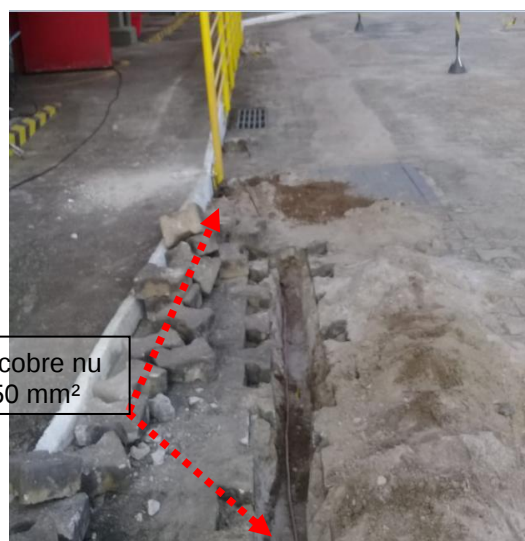
Cabo de cobre nu  
seção 50 mm<sup>2</sup>

**Figuras 155 e 156:** Malha de aterramento implantada em cobre nu seção # 50mm<sup>2</sup>.

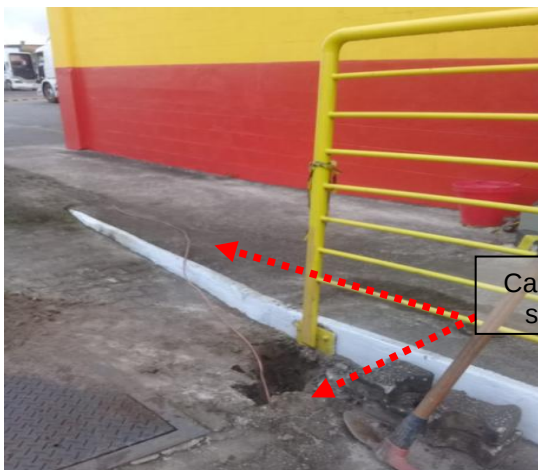
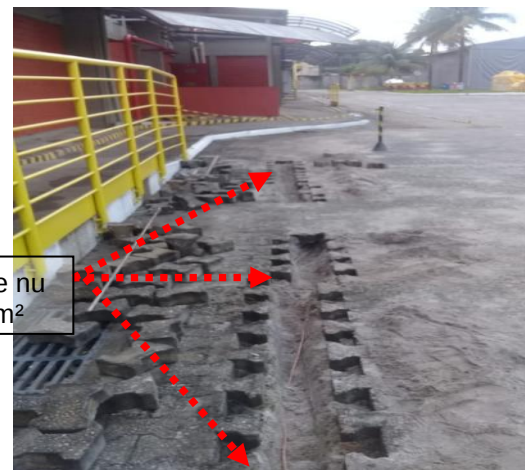
Cabo de cobre nu  
seção 50 mm<sup>2</sup>

**Figuras 157 e 158:** Malha de aterramento implantada em cobre nu seção # 50mm<sup>2</sup>.

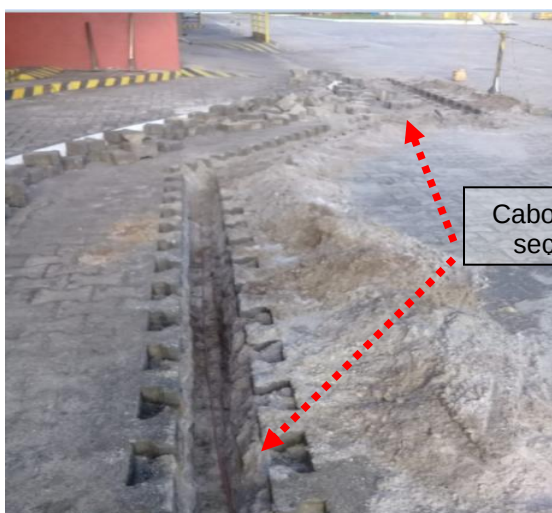
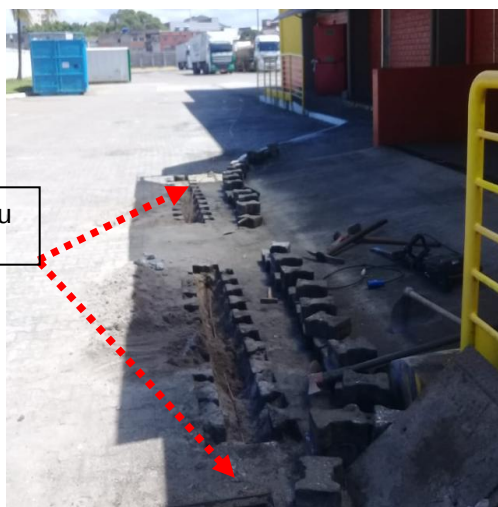
Cabo de cobre nu  
seção 50 mm<sup>2</sup>

**Figuras 159 e 160:** Malha de aterramento implantada em cobre nu seção # 50mm<sup>2</sup>.

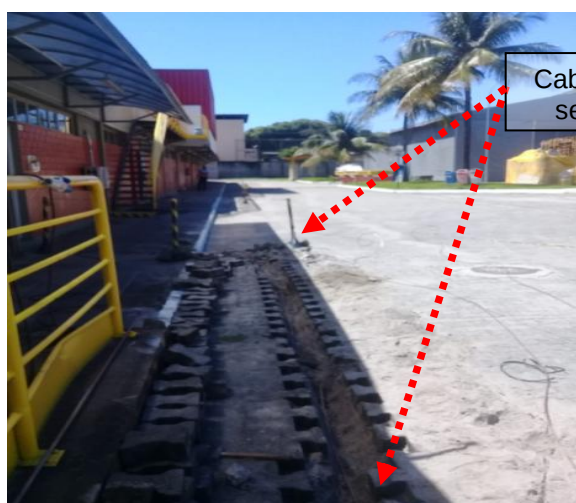
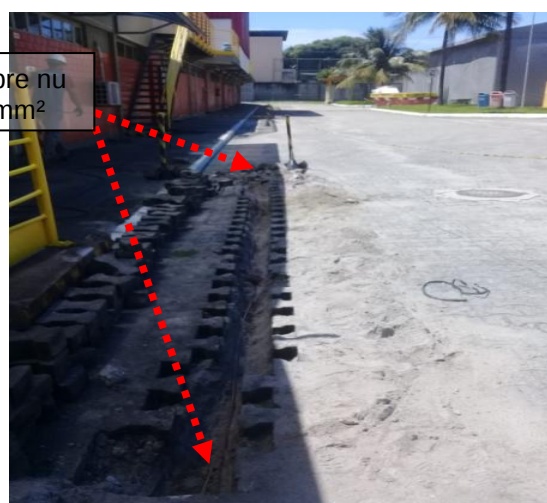
**Figuras 161 e 162:** Malha de aterramento implantada em cobre nu seção # 50mm<sup>2</sup>.

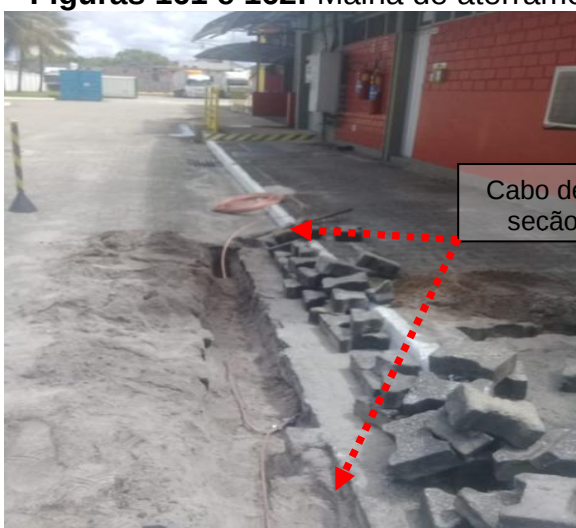
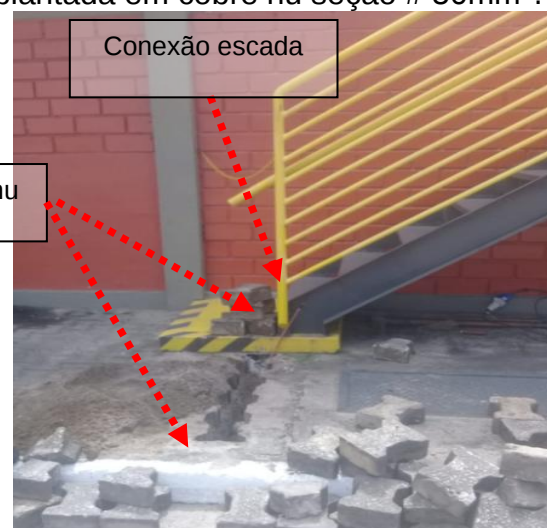
**Figuras 163 e 164:** Malha de aterramento implantada em cobre nu seção # 50mm<sup>2</sup>.

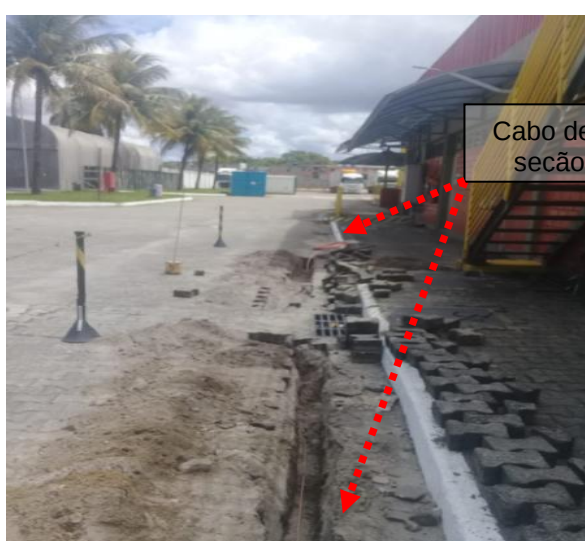
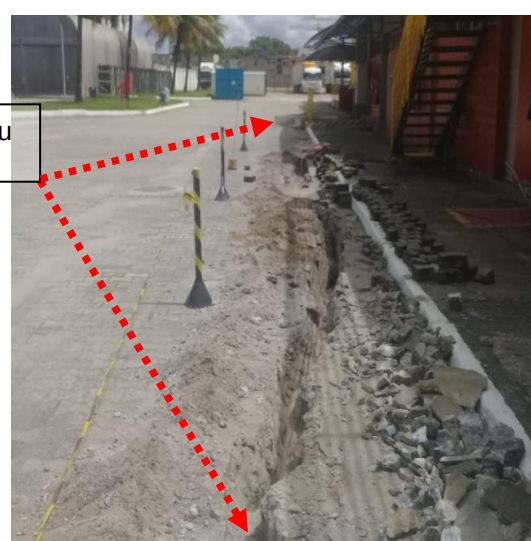
**Figuras 165 e 166:** Malha de aterramento implantada em cobre nu seção # 50mm<sup>2</sup>.

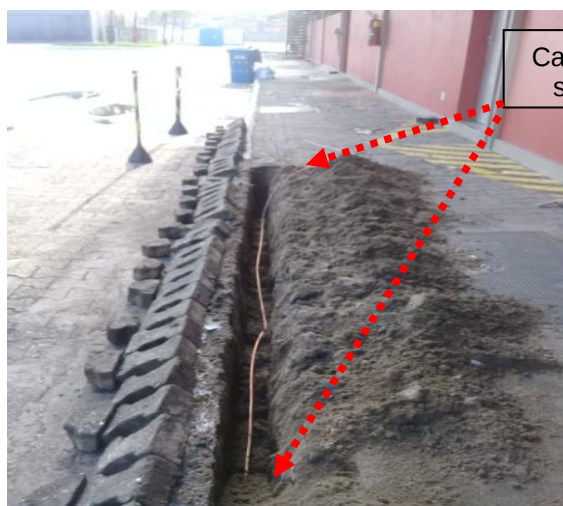
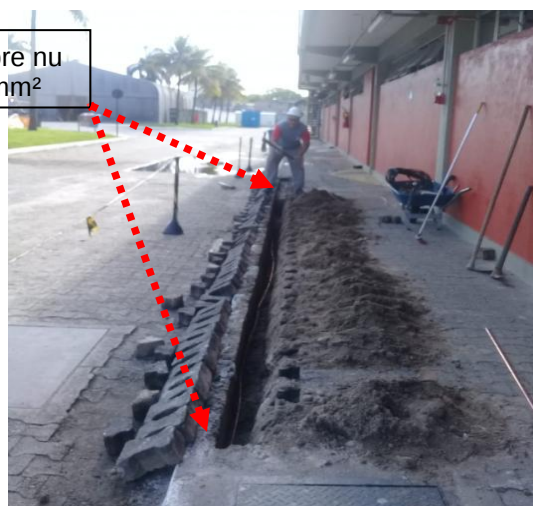
Cabo de cobre nu  
seção 50 mm<sup>2</sup>

Figuras 167 e 168: Malha de aterramento implantada em cobre no seção # 50mm<sup>2</sup>.

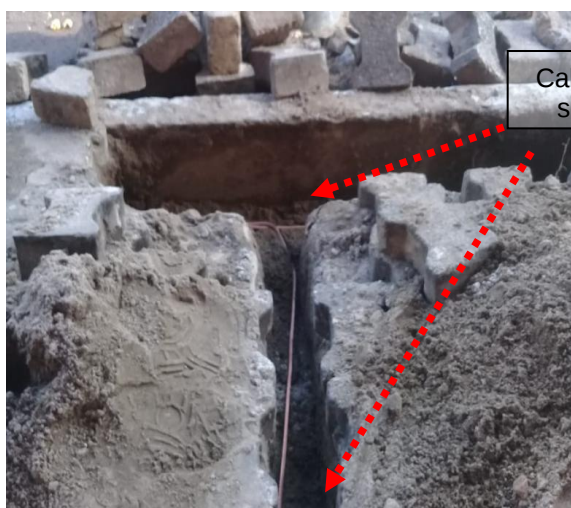
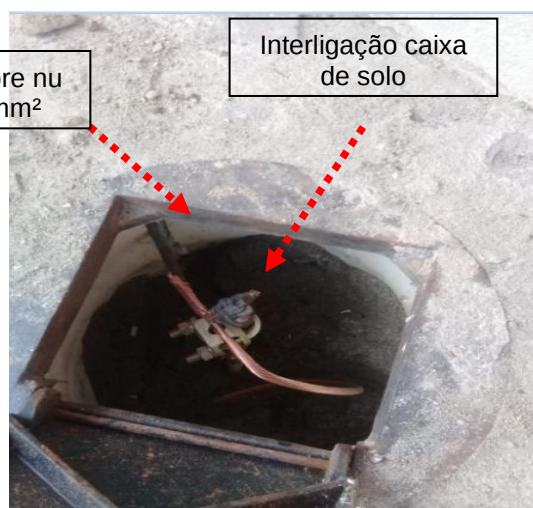
Cabo de cobre nu  
seção 50 mm<sup>2</sup>

Interligação caixa  
de solo

Figuras 169 e 170: Malha de aterramento implantada em cobre no seção # 50mm<sup>2</sup>.

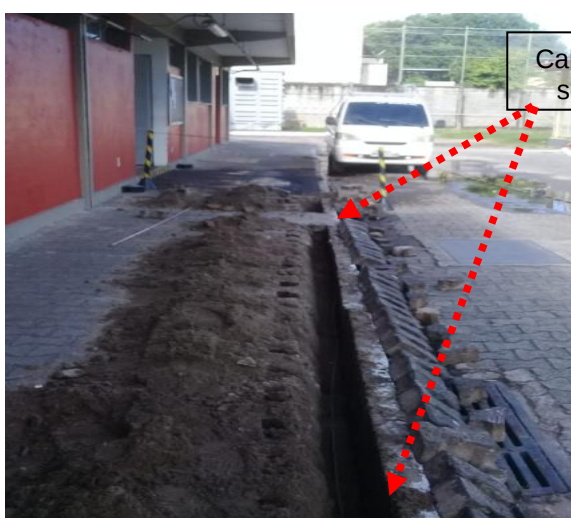
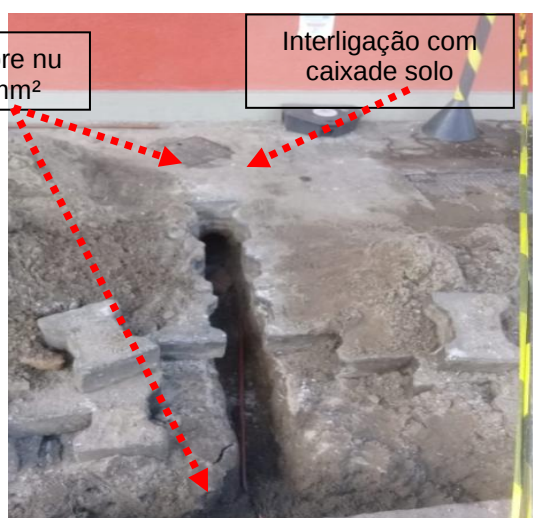
Cabo de cobre nu  
seção 50 mm<sup>2</sup>

Interligação com  
caixade solo

Figuras 171 e 172: Malha de aterramento implantada em cobre no seção # 50mm<sup>2</sup>.

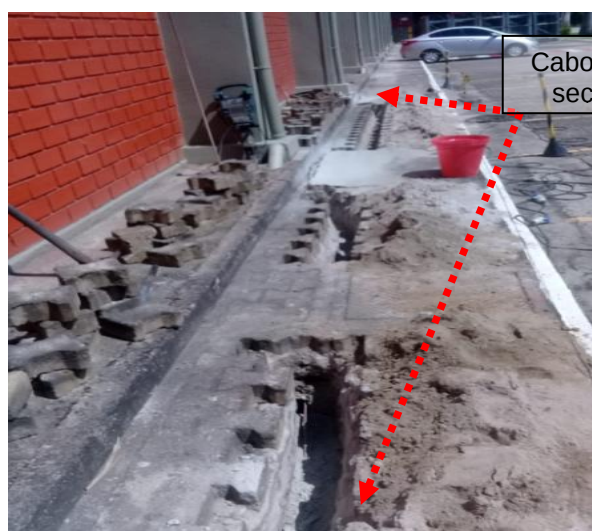
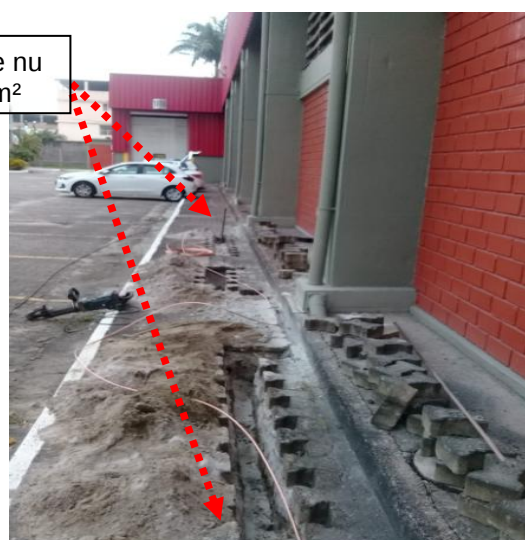
**Figuras 185 e 186:** Malha de aterramento implantada em cobre nu seção # 50mm<sup>2</sup>.

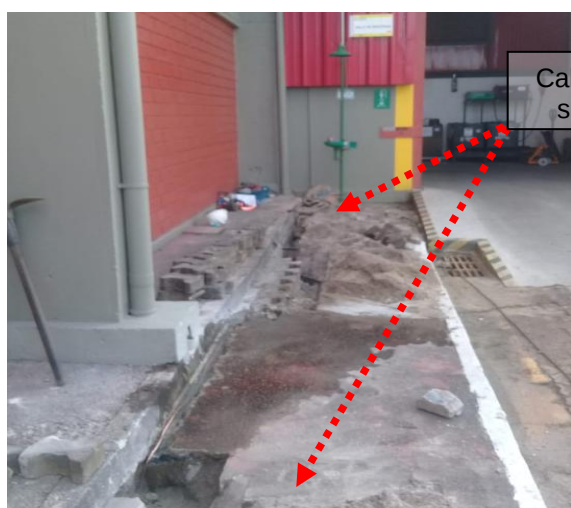
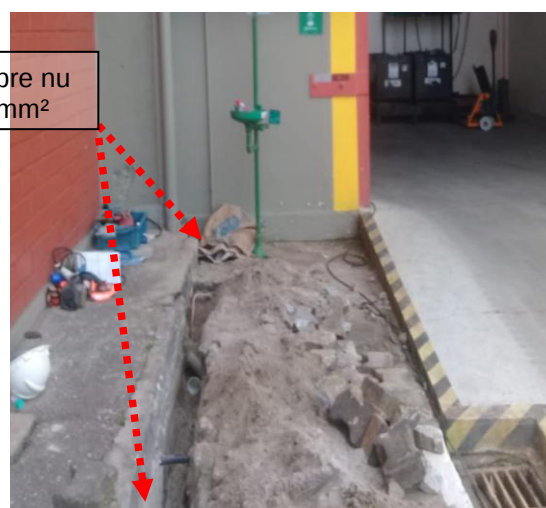
**Figuras 187 e 188:** Malha de aterramento implantada em cobre nu seção # 50mm<sup>2</sup>.

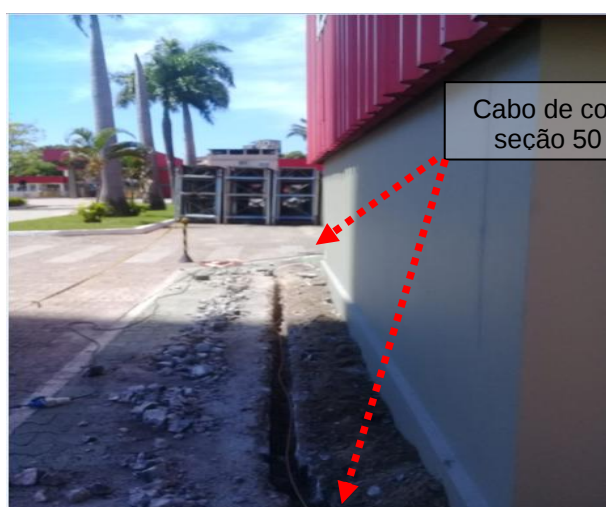
**Figuras 189 e 190:** Malha de aterramento implantada em cobre nu seção # 50mm<sup>2</sup>.

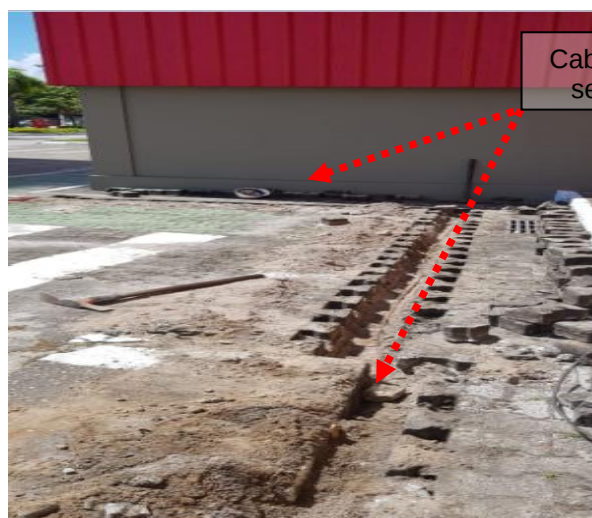
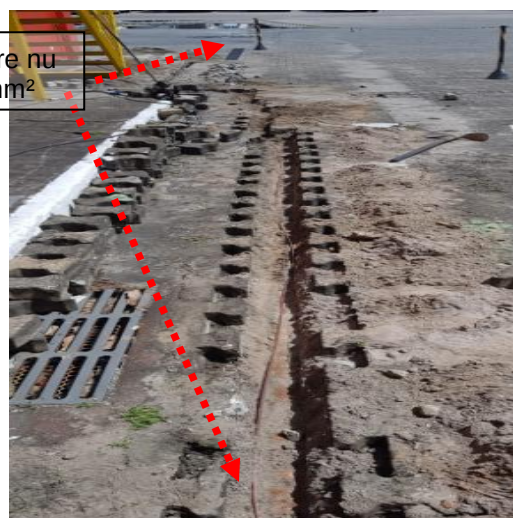
**Figuras 191 e 192:** Malha de aterramento implantada em cobre nu seção # 50mm<sup>2</sup>.

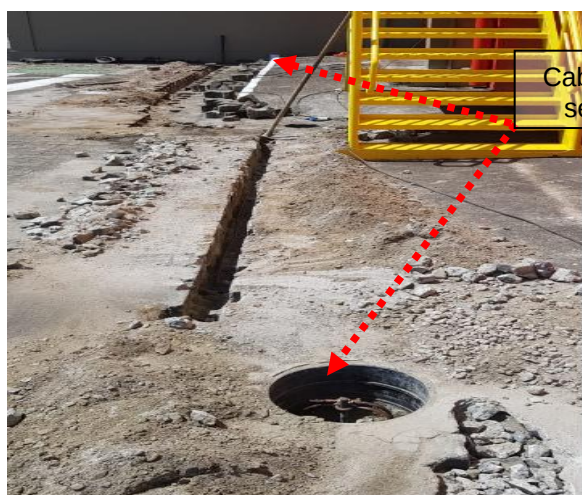
**Figuras 193 e 194:** Malha de aterramento implantada em cobre nu seção # 50mm<sup>2</sup>.

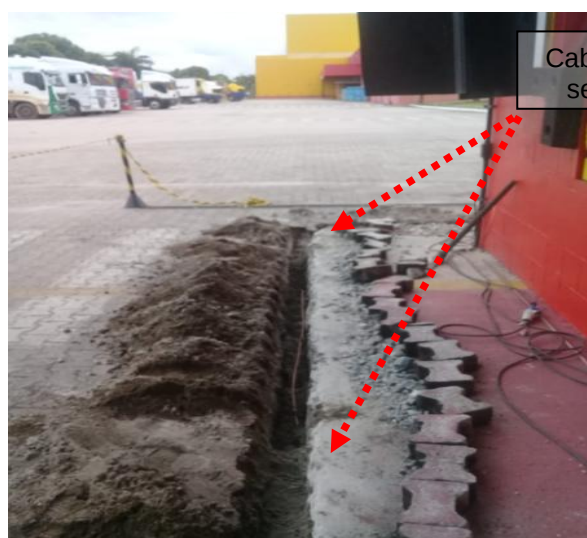
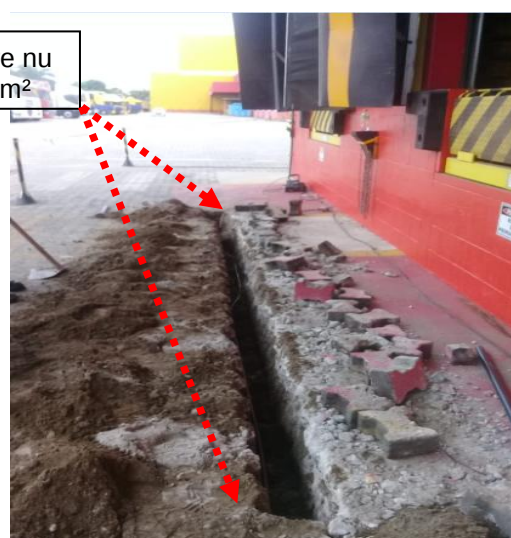
**Figuras 195 e 196:** Malha de aterramento implantada em cobre nu seção # 50mm<sup>2</sup>.
