## SISTEMA DE PROTEÇÃO CONTRA DESCARGAS ATMOSFÉRICAS (SPDA)

### CHOCOLATES GAROTO S.A - FILIAL

## RELATÓRIO TÉCNICO REGULARIZAÇÃO DO SPDA

Código do documento: RT-9592-001

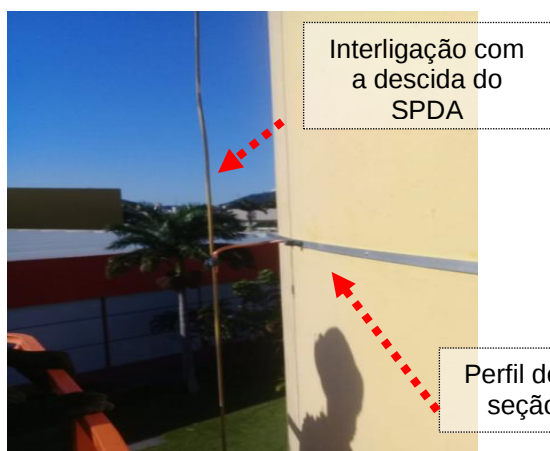
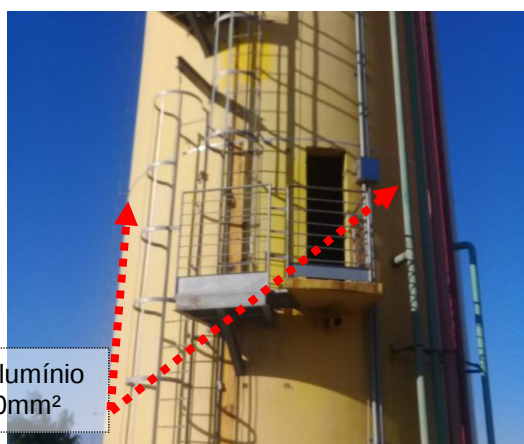
**Figuras 204 e 205:** Instalação de anéis de cintamento conf. tabela 04 da NBR 5419-3:2015

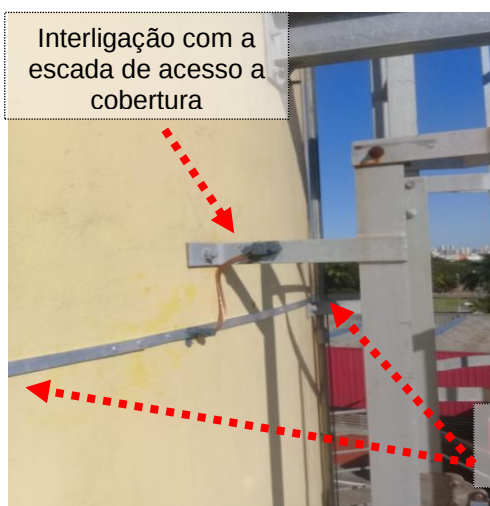
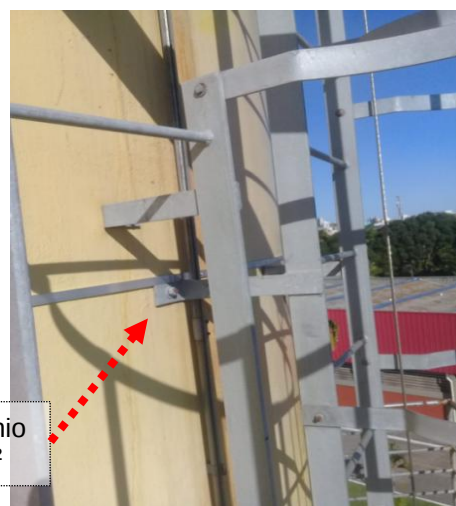
**Figuras 206 e 207:** Instalação de anéis de cintamento conf. tabela 04 da NBR 5419-3:2015.

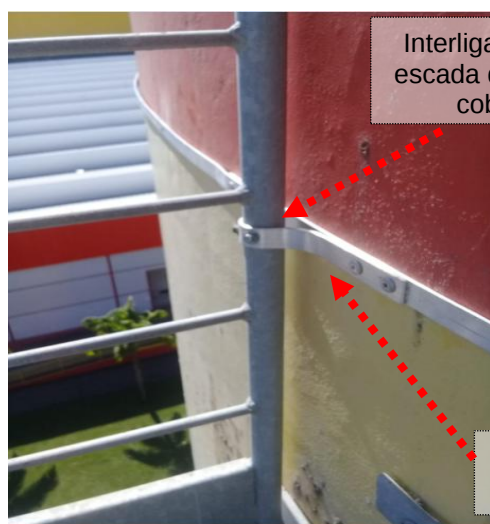
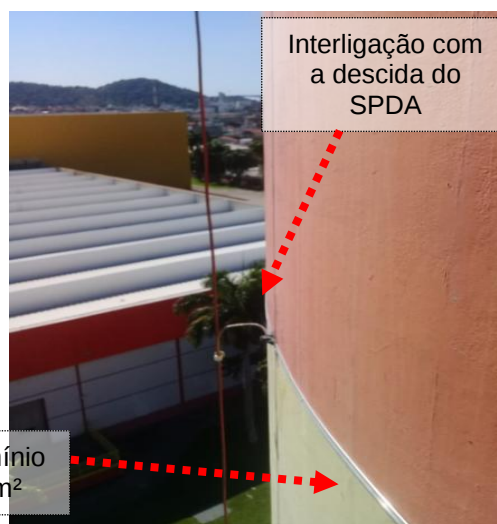
**Figuras 208 e 209:** Instalação de anéis de cintamento conf. tabela 04 da NBR 5419-3:2015

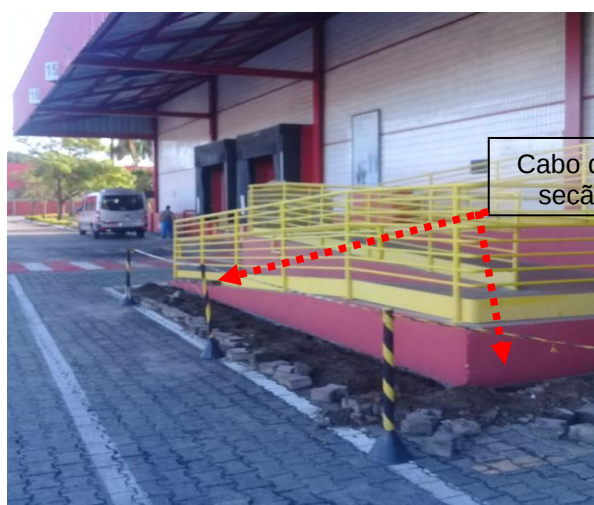
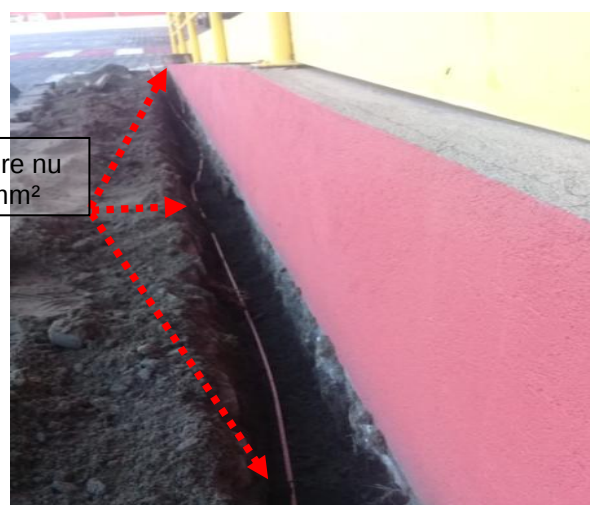
**Figuras 236 e 237:** Malha de aterramento implantada em cobre no seção # 50mm<sup>2</sup>.

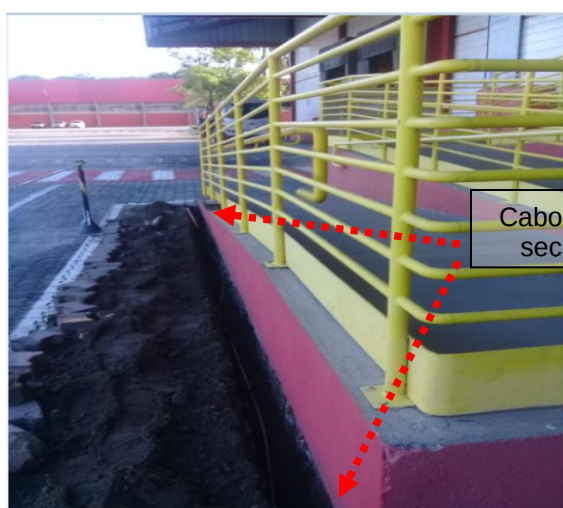
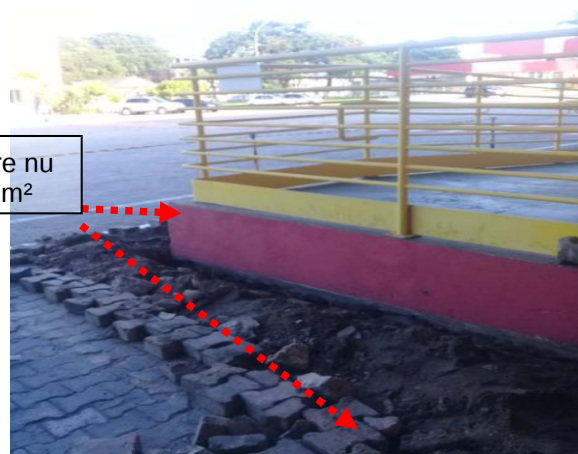
**Figuras 238 e 239:** Malha de aterramento implantada em cobre no seção # 50mm<sup>2</sup>.

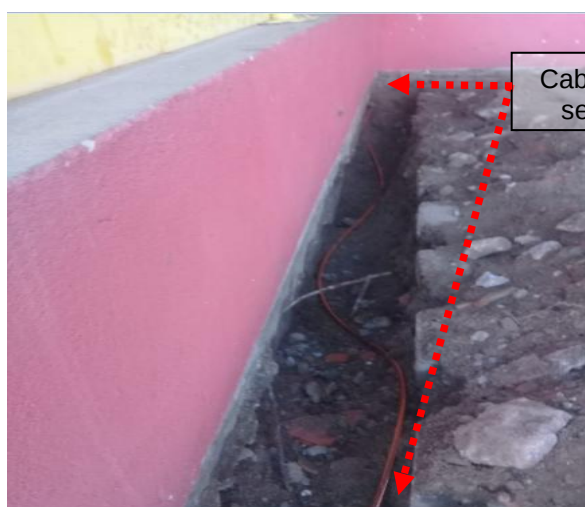
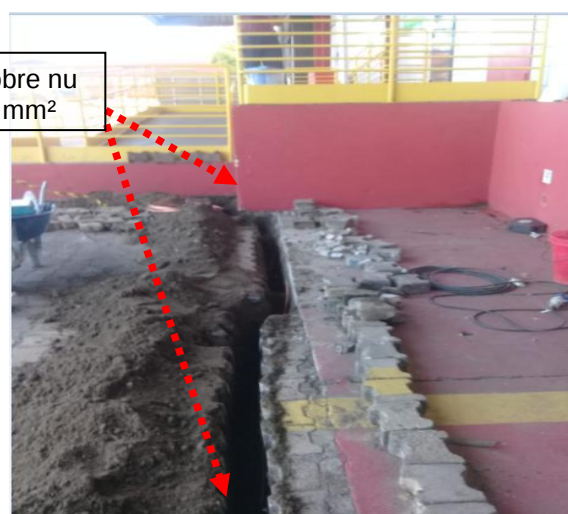
**Figuras 240 e 241:** Malha de aterramento implantada em cobre no seção # 50mm<sup>2</sup>.

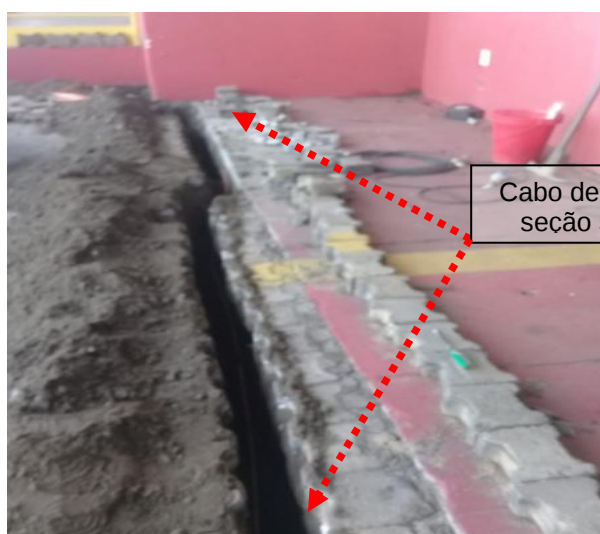
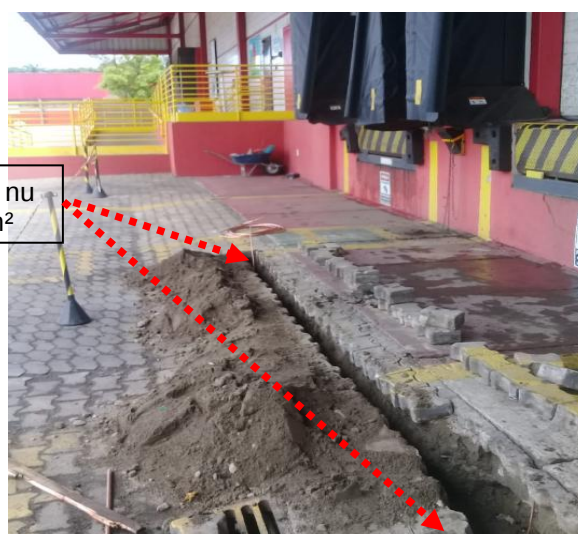
**Figuras 242 e 243:** Malha de aterramento implantada em cobre nu seção # 50mm<sup>2</sup>.

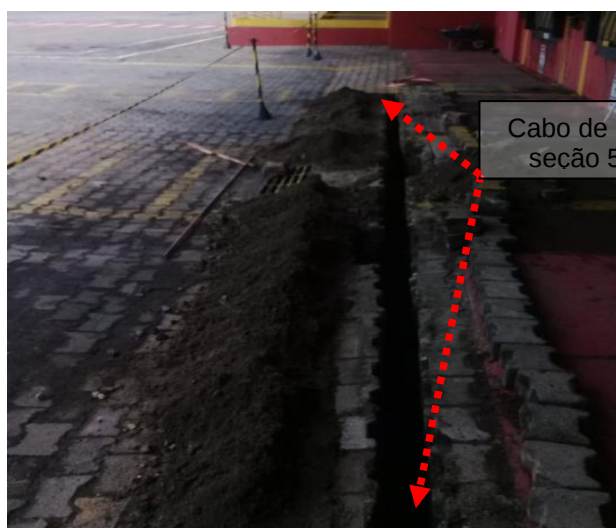
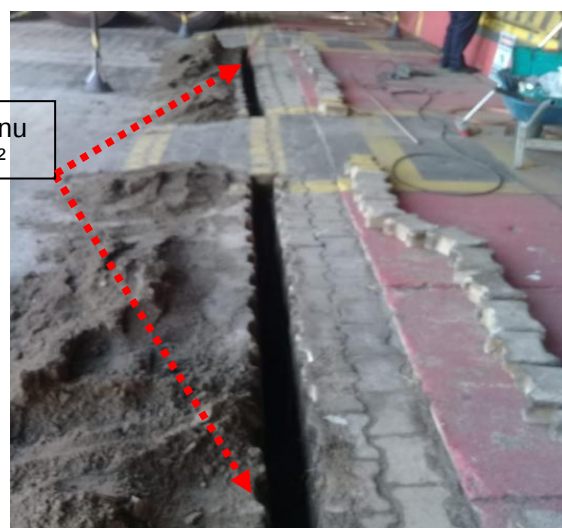
**Figuras 244 e 245:** Malha de aterramento implantada em cobre nu seção # 50mm<sup>2</sup>.

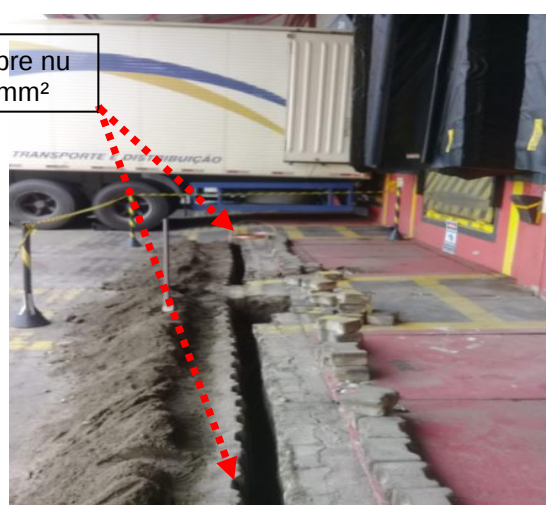
**Figuras 246 e 247:** Malha de aterramento implantada em cobre nu seção # 50mm<sup>2</sup>.

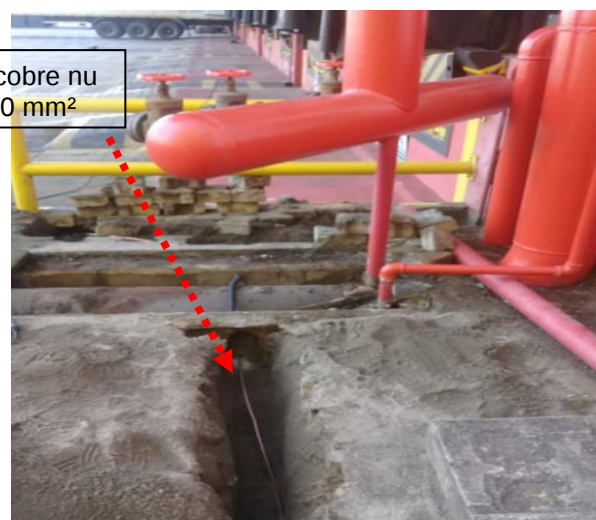
**Figuras 248 e 249:** Malha de aterramento implantada em cobre nu seção # 50mm<sup>2</sup>.

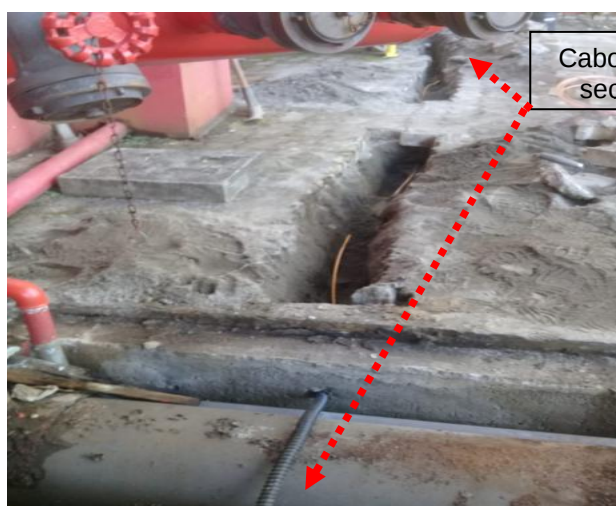
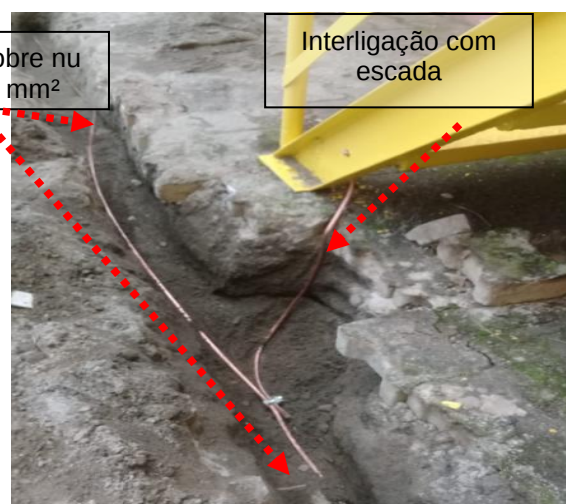
**Figuras 250 e 251:** Malha de aterramento implantada em cobre nu seção # 50mm<sup>2</sup>.

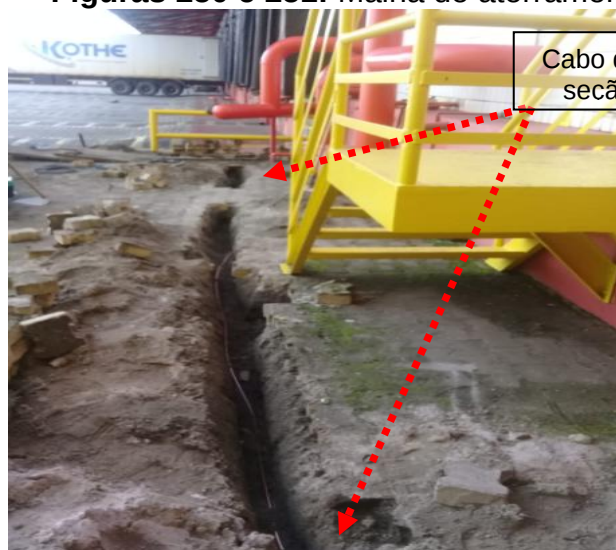
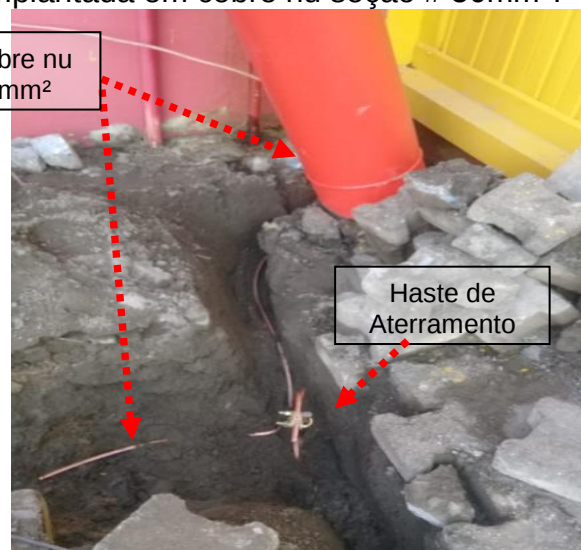
**Figuras 252 e 253:** Malha de aterramento implantada em cobre nu seção # 50mm<sup>2</sup>.

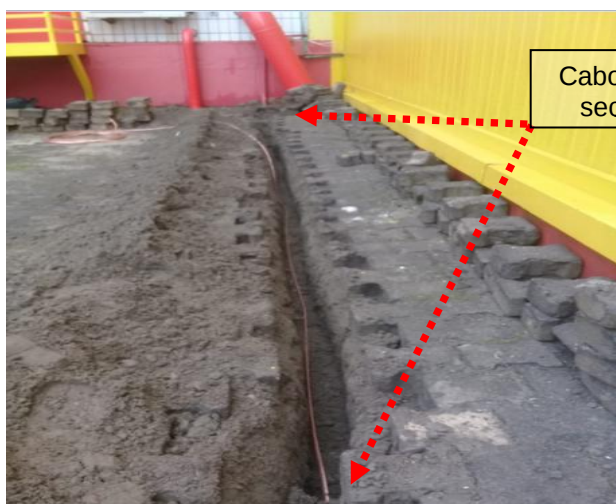
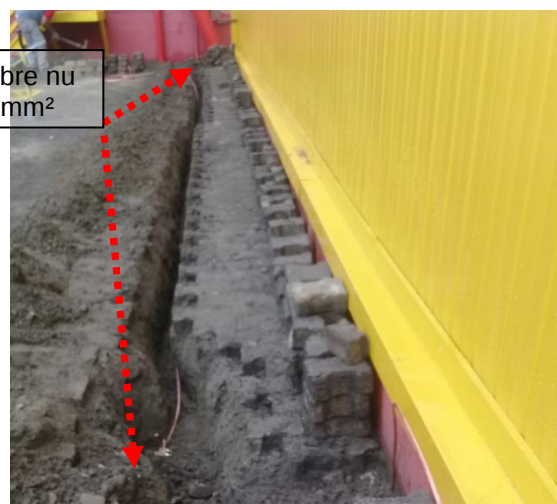
**Figuras 254 e 255:** Malha de aterramento implantada em cobre nu seção # 50mm<sup>2</sup>.

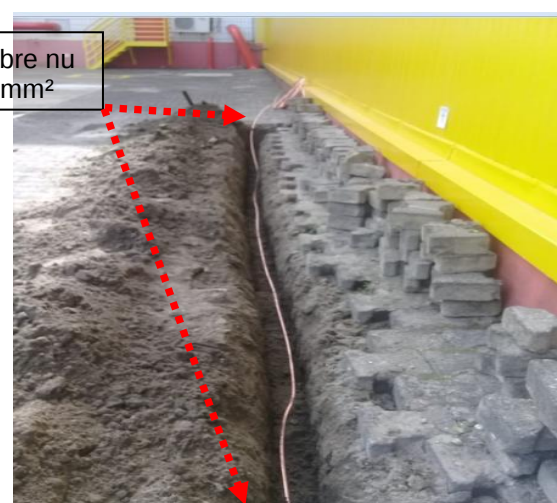
**Figuras 256 e 257:** Malha de aterramento implantada em cobre nu seção # 50mm<sup>2</sup>.

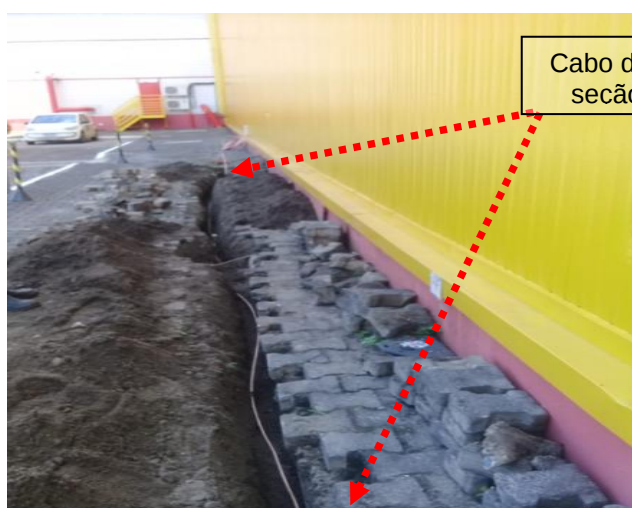
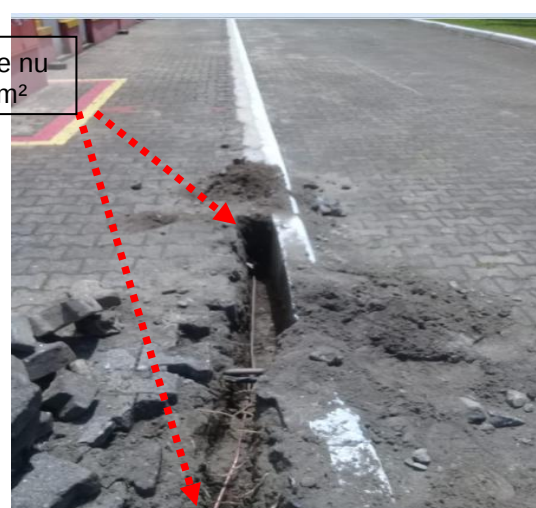
**Figuras 258 e 259:** Malha de aterramento implantada em cobre nu seção # 50mm<sup>2</sup>.

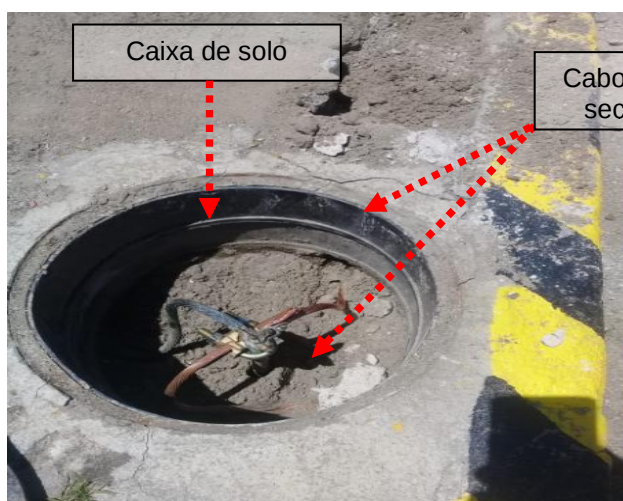
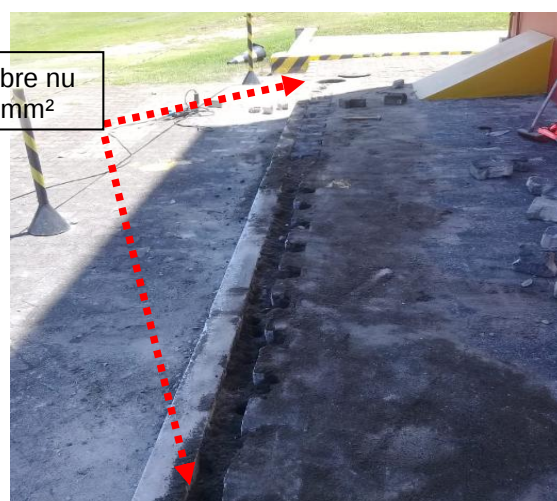
**Figuras 260 e 261:** Malha de aterramento implantada em cobre nu seção # 50mm<sup>2</sup>.

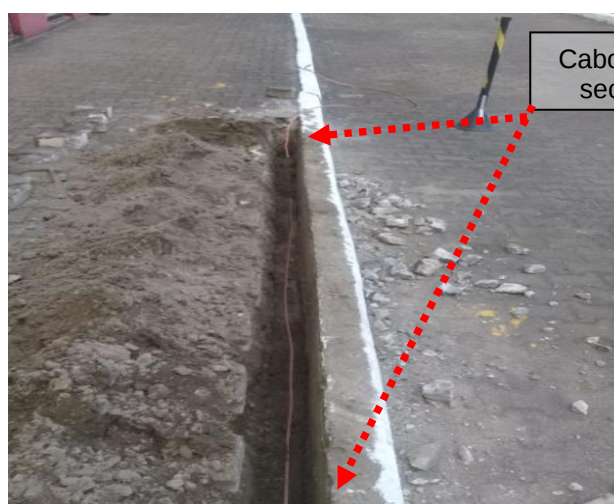
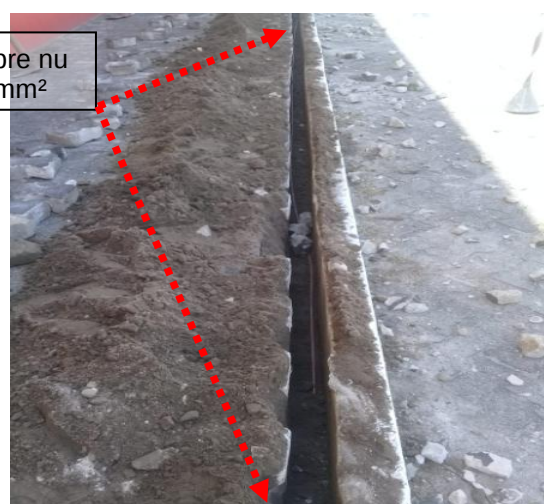
**Figuras 262 e 263:** Malha de aterramento implantada em cobre nu seção # 50mm<sup>2</sup>.

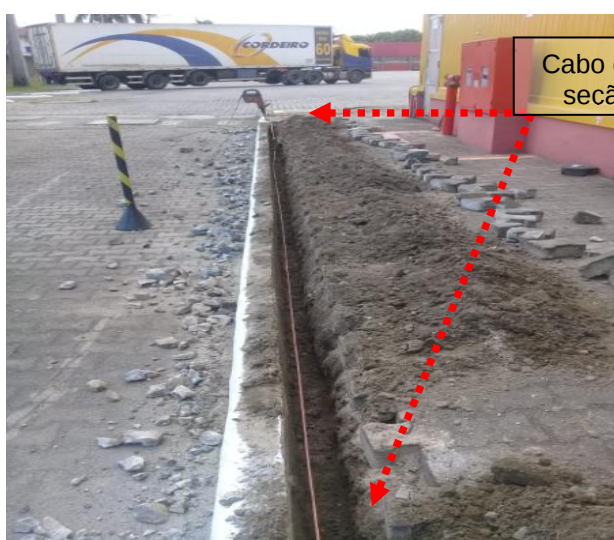
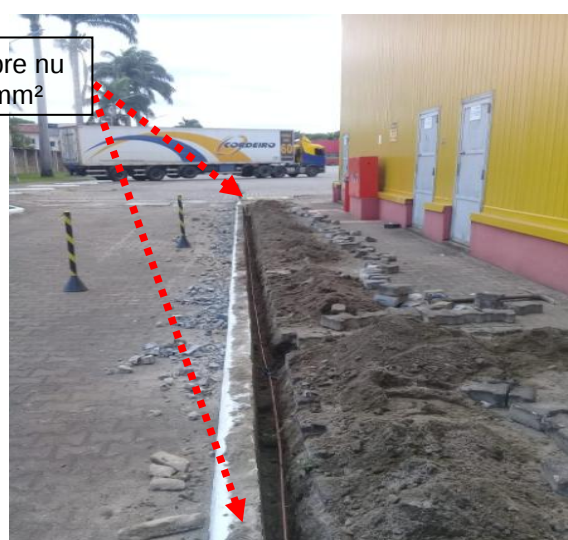
**Figuras 264 e 265:** Malha de aterramento implantada em cobre nu seção # 50mm<sup>2</sup>.

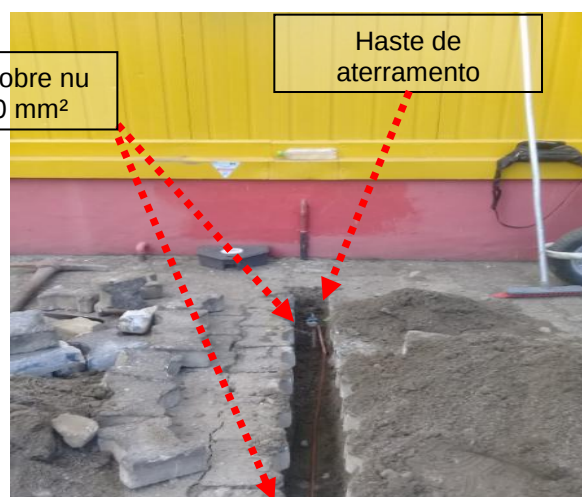
**Figuras 266 e 267:** Malha de aterramento implantada em cobre nu seção # 50mm<sup>2</sup>.

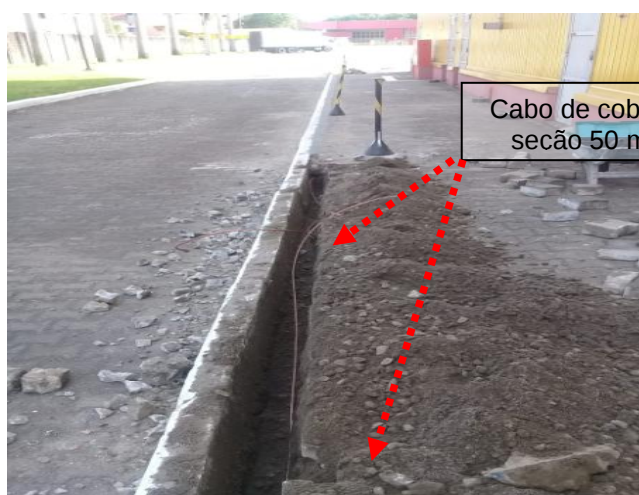
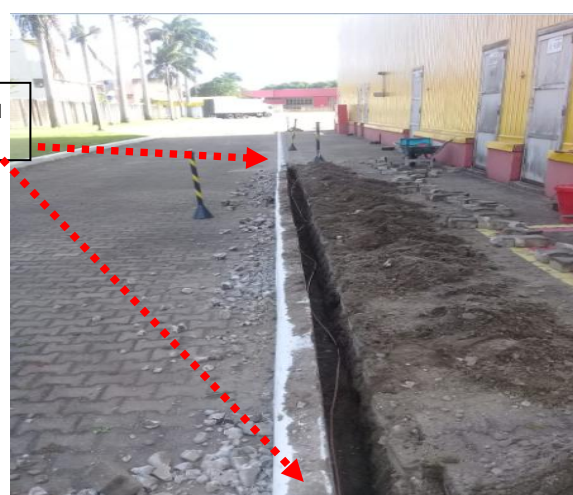
**Figuras 268 e 269:** Malha de aterramento implantada em cobre nu seção # 50mm<sup>2</sup>.

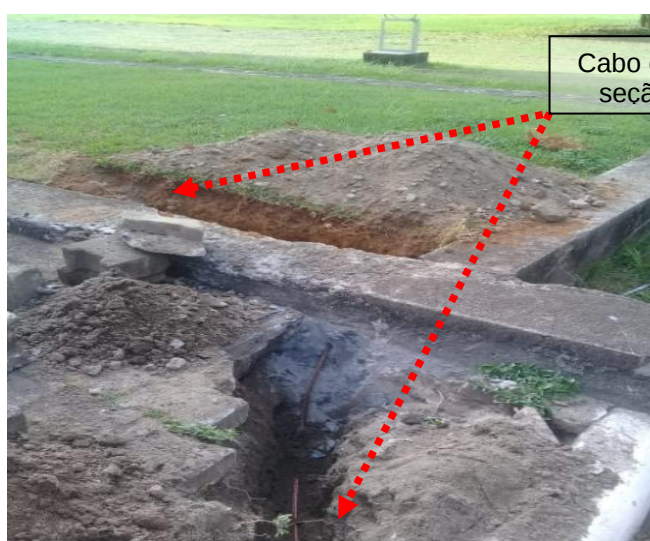
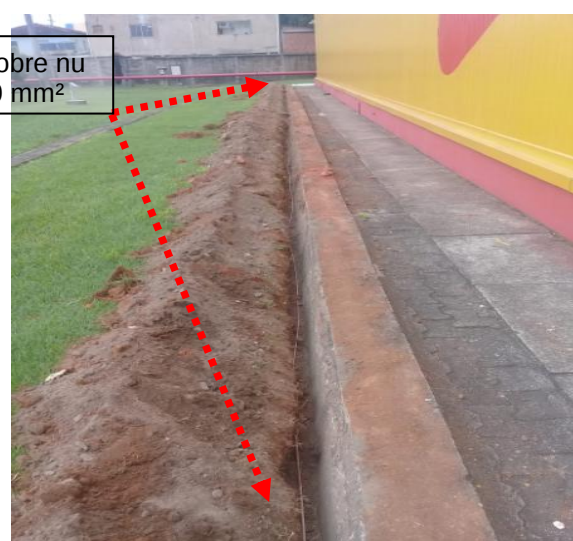
**Figuras 270 e 271:** Malha de aterramento implantada em cobre nu seção # 50mm<sup>2</sup>.

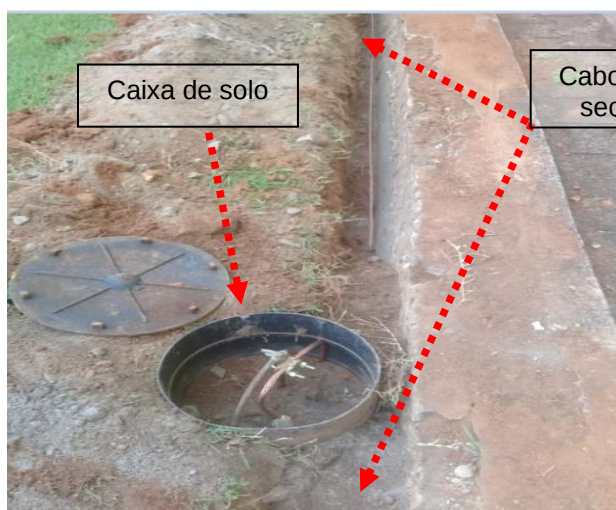
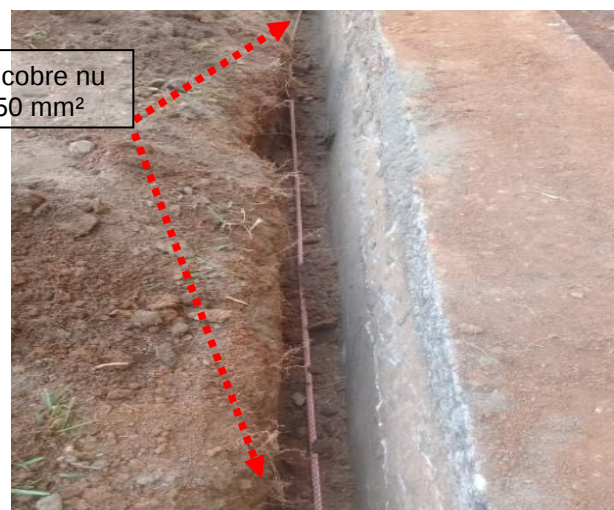
**Figuras 272 e 273:** Malha de aterramento implantada em cobre nu seção # 50mm<sup>2</sup>.

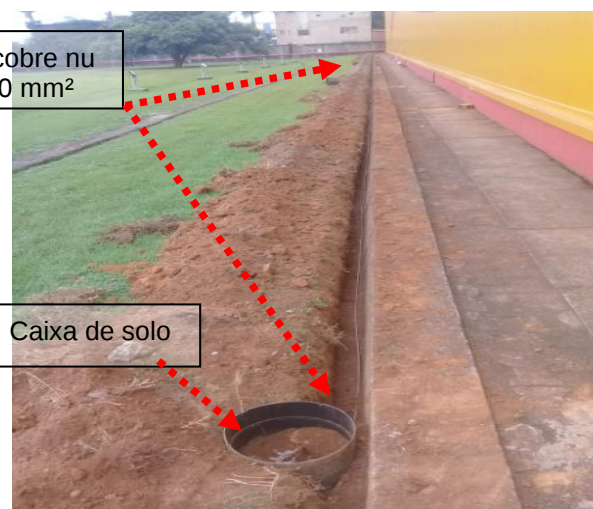
**Figuras 274 e 275:** Malha de aterramento implantada em cobre nu seção # 50mm<sup>2</sup>.

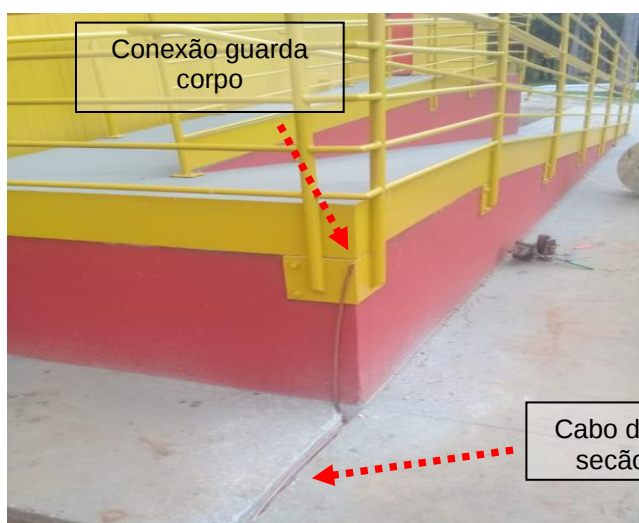
**Figuras 276 e 277:** Malha de aterramento implantada em cobre nu seção # 50mm<sup>2</sup>.

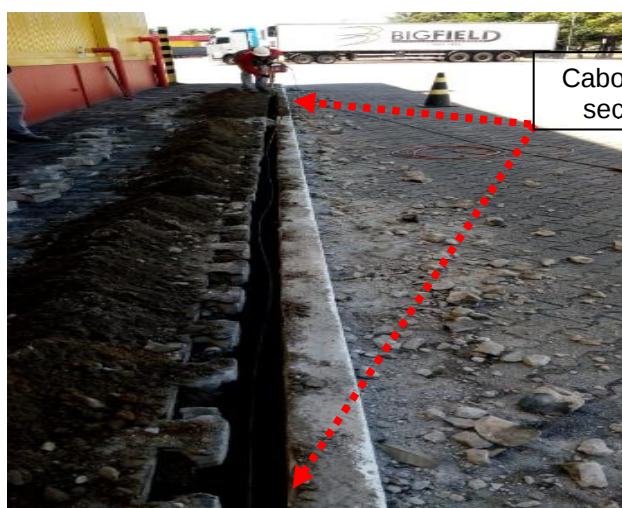
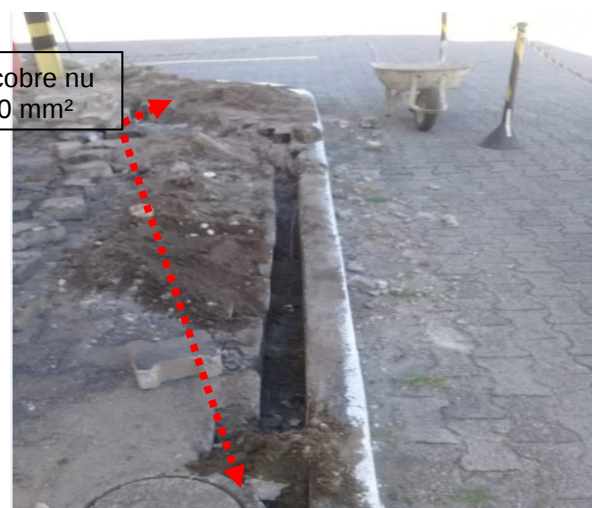
**Figuras 284 e 285:** Malha de aterramento implantada em cobre no seção # 50mm<sup>2</sup>.

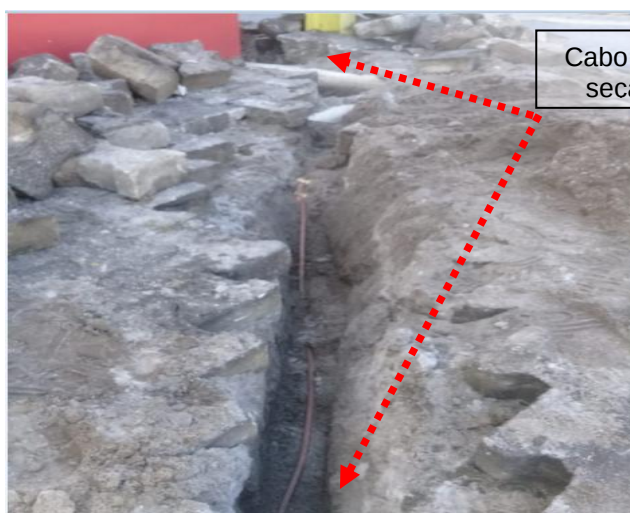
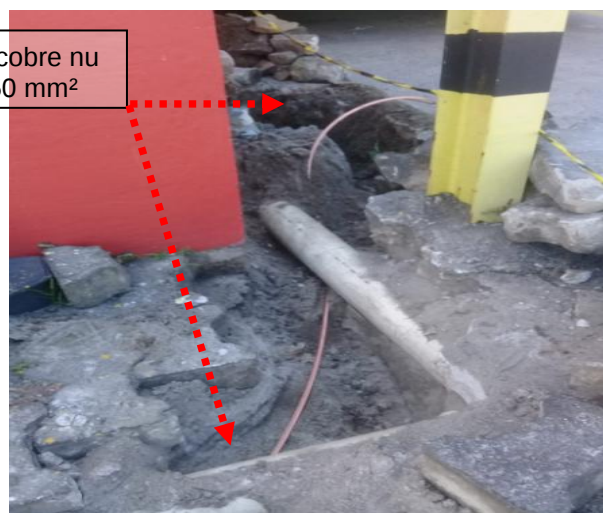
**Figuras 286 e 287:** Malha de aterramento implantada em cobre no seção # 50mm<sup>2</sup>.

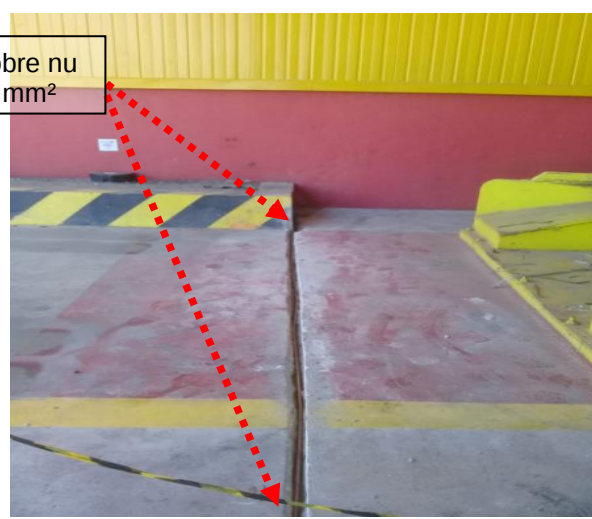
**Figuras 288 e 289:** Malha de aterramento implantada em cobre no seção # 50mm<sup>2</sup>.

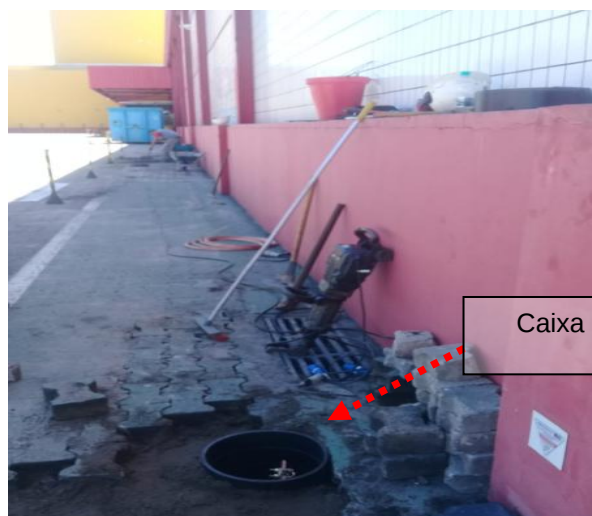
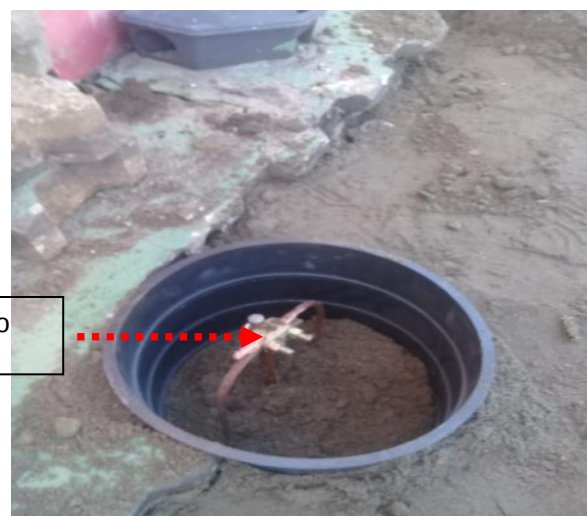
Figuras 296 e 297: Malha de aterramento implantada em cobre no seção # 50mm<sup>2</sup>.

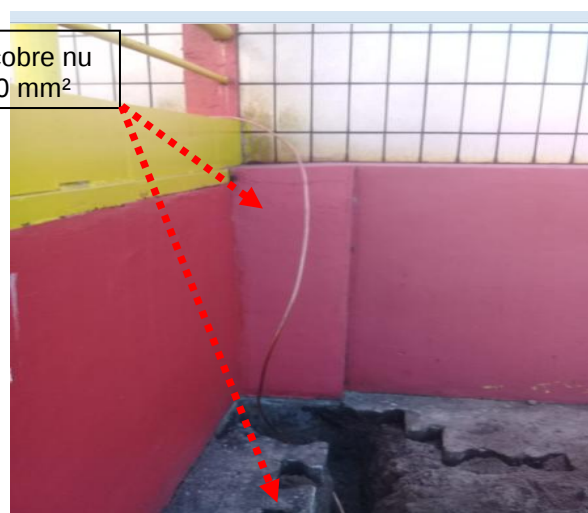
Figuras 298 e 299: Malha de aterramento implantada em cobre no seção # 50mm<sup>2</sup>.

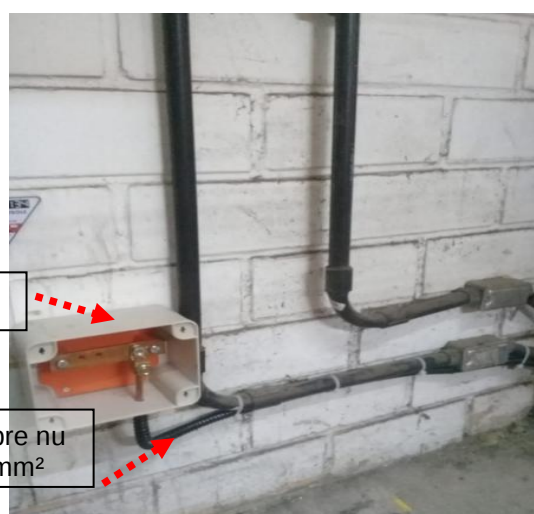
Figuras 300 e 301: BEP's – Interligação com a malha implantada.

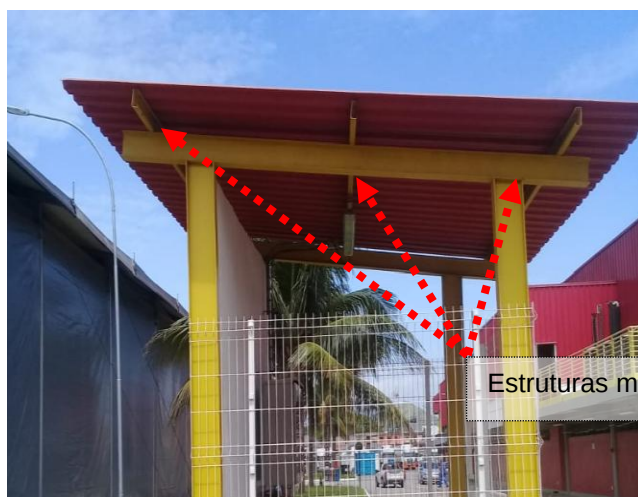
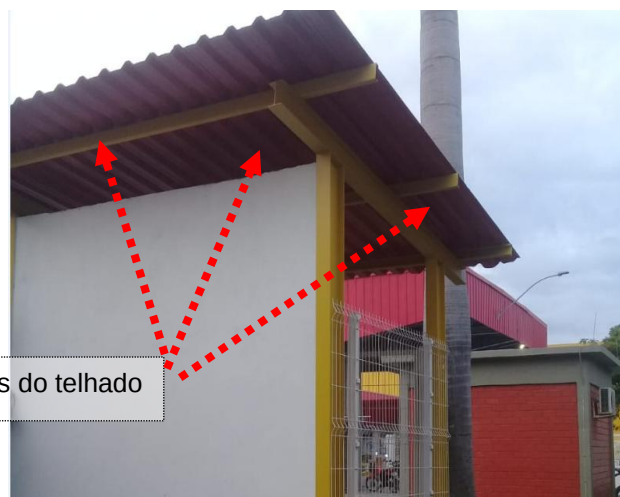
A malha captora nesta área foi concebida utilizando-se de componentes naturais, através do telhado e estruturas de fixação destes, ambos metálicos, conforme o item 5.2.5 e tabelas 03 e 06 da NBR 5419-3:2015.

**Figuras 303 e 304:** Sistema Captor natural através das estruturas metálicas do telhado.
