## SISTEMA DE PROTEÇÃO CONTRA DESCARGAS ATMOSFÉRICAS (SPDA)

### FITESA NÃO TECIDOS S.A

## RELATÓRIO TÉCNICO 001 INSPEÇÃO VISUAL DO SPDA

EMPREENDIMENTO: 10136 – INSPEÇÃO VISUAL DO SISTEMA DE PROTEÇÃO CONTRA DESCARGAS ATMOSFÉRICAS (SPDA) INSTALADO NA EMPRESA FITESA NÃO TECIDOS S.A, LOCALIZADA EM GRAVATAÍ / RS.

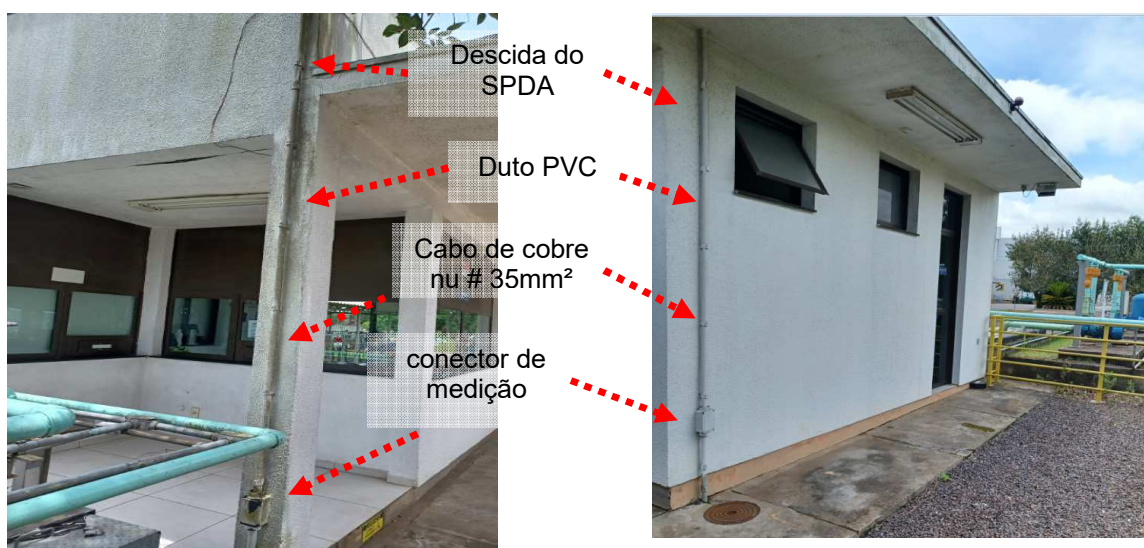
O número de 02 (duas) descidas, conforme documentação e inspeção visual atendem ao determinado pela norma para o nível de proteção definido para esta edificação e calculado em função do seu perímetro conforme a tabela 04 da NBR 5419-3:2015/Er1.2018.

As descidas foram executadas através de cabo de cobre nu seção #35 mm<sup>2</sup>, migrando a partir dos conectores de ensaio alojados em caixas de inspeção de parede à malha de aterramento, todos estando protegidos por duto em PVC 1', conforme orientações do item 5.3.6 e tabela 06 da NBR 5419-3:2015/Er1.2018; Todas as descidas foram localizadas nos pontos indicados em projeto. Nas figuras a seguir ilustramos como este arranjo foi encontrado na Portaria.

**Figuras 05 e 06:** Sistema de descidas – Portaria.

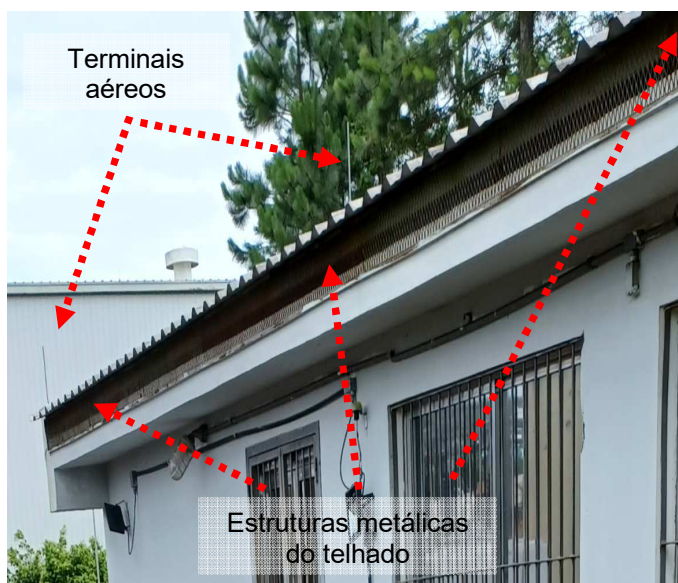
Este sistema conforme planta de referência e inspeção visual foi complementado por malha captora natural construída por elementos naturais, como capas de muro, telhado metálico, e apresentando dimensões dos módulos de malha para o nível de proteção para a qual foi concebido, bem como atendendo as espessuras mínimas dos componentes do SPDA identificadas nas tabelas 02 e 03 respectivamente da norma NBR 5419-3:2015/Er1:2018 e itens 3.1.5, 5.1.3, 5.2.5 da mesma norma.

Figuras 16 e 17: Sistema captor existente – Sala de Painéis

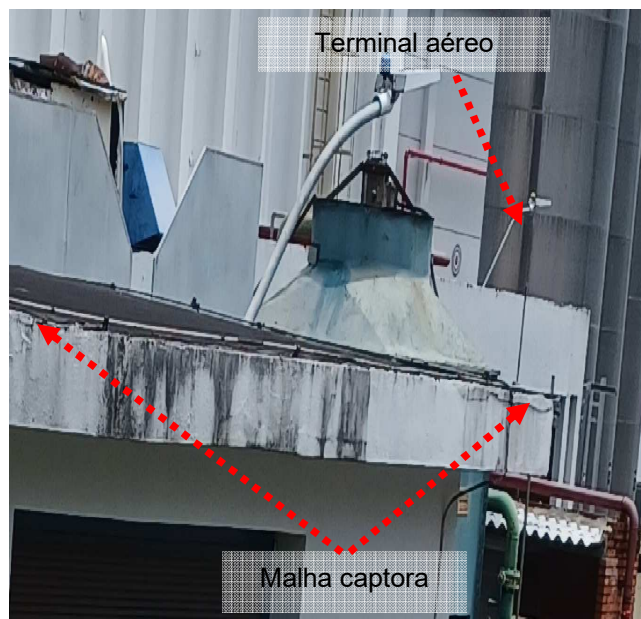
**Figuras 44 e 45:** Sistema captor existente – Subestação DU

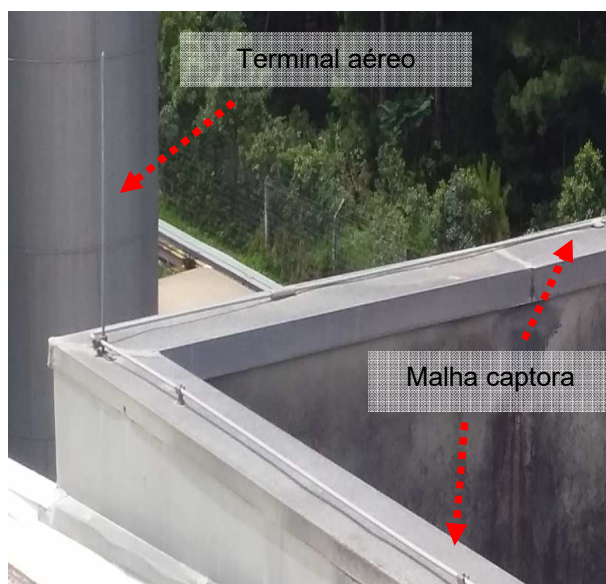
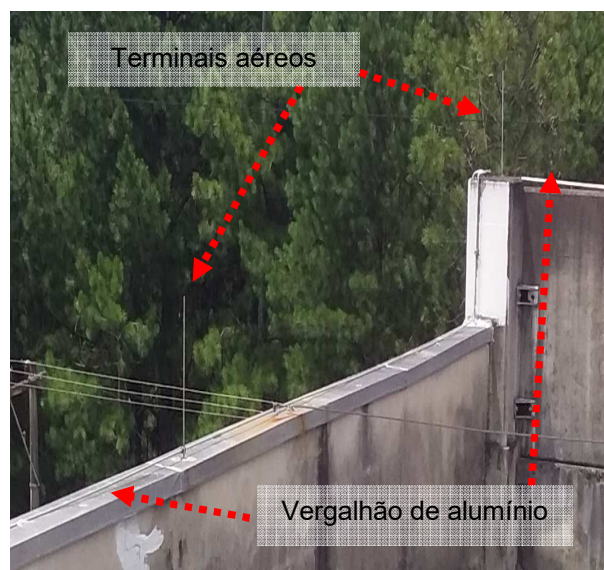
Este subsistema ainda foi complementado por malha captora construída por duas diferentes filosofias; A primeira através de vergalhão de alumínio seção 70mm<sup>2</sup> posicionado sobre o perímetro de cobertura da subestação em mureta em alvenaria e a segunda por cabo de cobre nu seção 35mm<sup>2</sup>, disposto longitudinalmente e transversalmente sobre vão da laje desta estrutura, de forma a apresentar as dimensões dos módulos de malha para o nível de proteção para a qual foi concebida, bem como atendendo as secções mínimas dos materiais do SPDA identificadas nas tabelas 02 e 06 da norma NBR 5419-3:2015/Er1:2018, respectivamente.

**Figuras 55 e 56:** Sistema captor existente – Subestação FNT

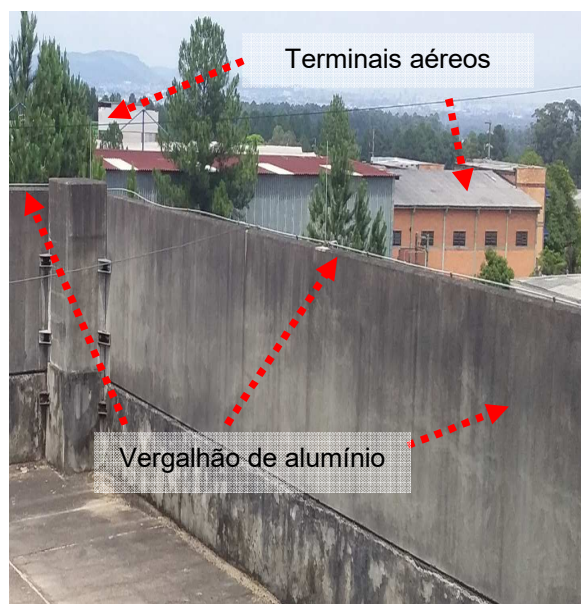
**Figuras 57 e 58:** Sistema captor existente – Subestação FNT

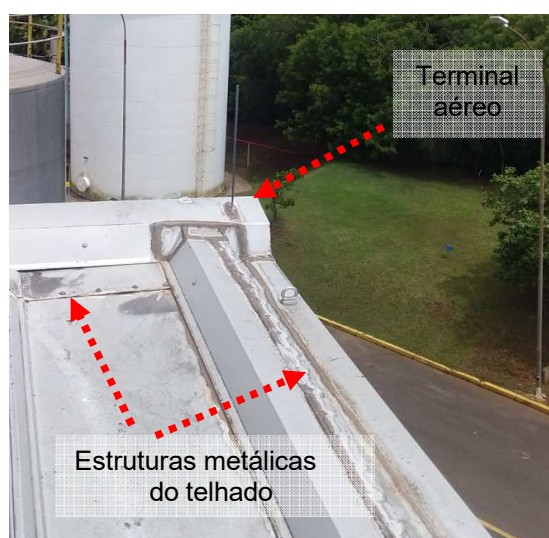
**Figuras 93 e 94:** Sistema captor existente – Pavilhão Não Tecidos.

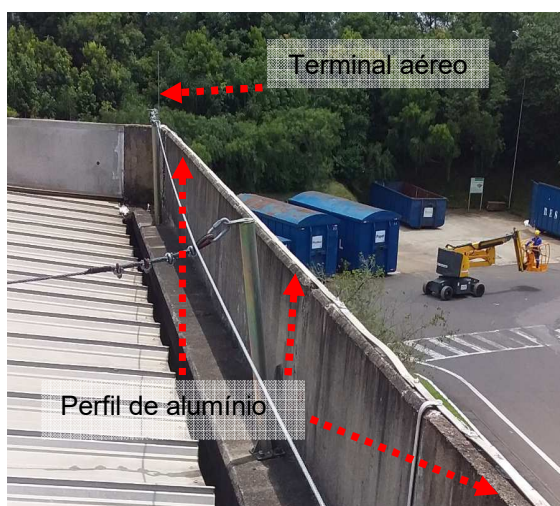
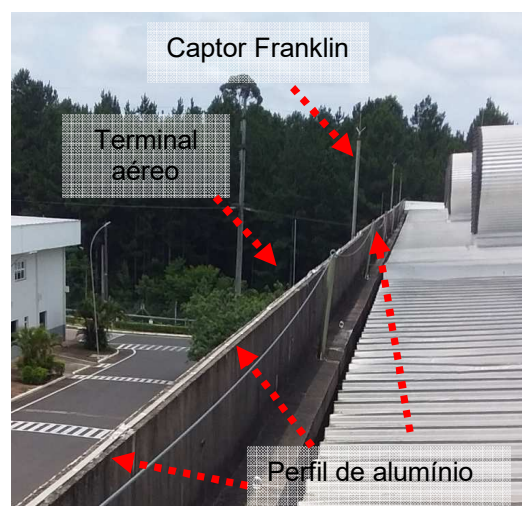
**Figuras 103 e 104:** Sistema captora convencional existente – Pavilhão Não Tecidos.

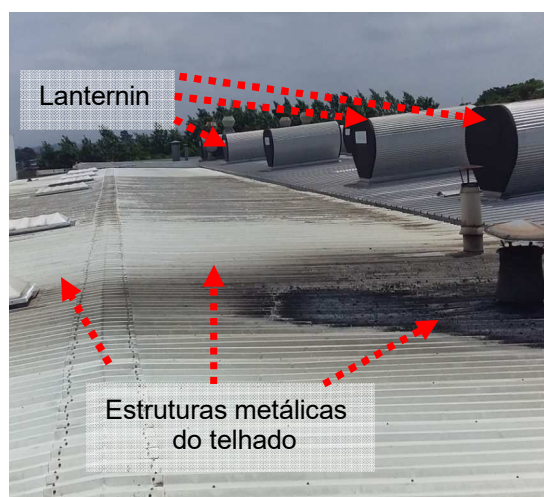
**Figuras 109 e 110:** Sistema captor natural existente – Pavilhão Não Tecidos.

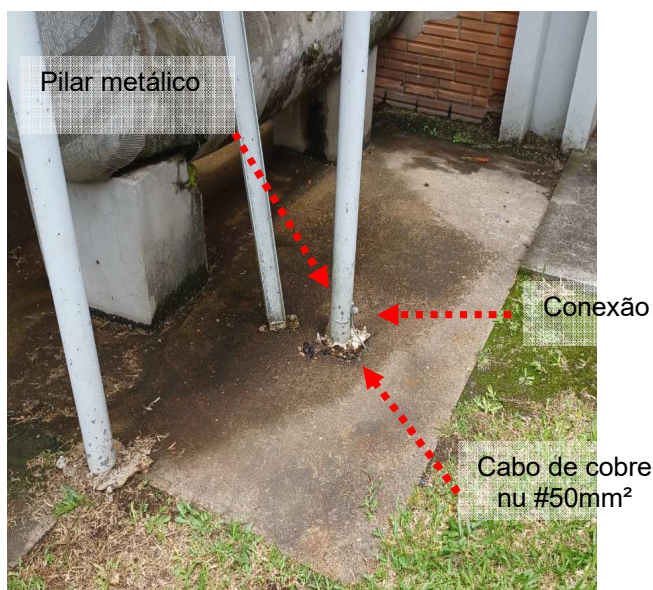
**Figuras 125 e 126:** Sistema de aterramento

Interligação malha de terra com elemento metálico através de cabo de cobre nu #50mm<sup>2</sup>

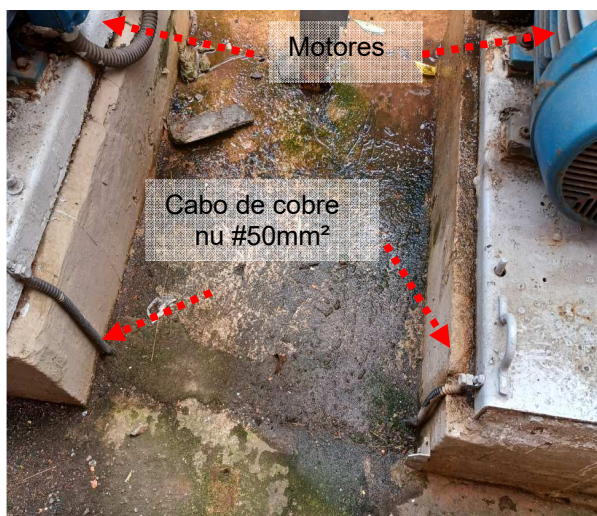
**Figuras 129 e 130:** Sistema de aterramento

Interligação malha de terra com elemento metálico através de cabo de cobre nu #50mm²

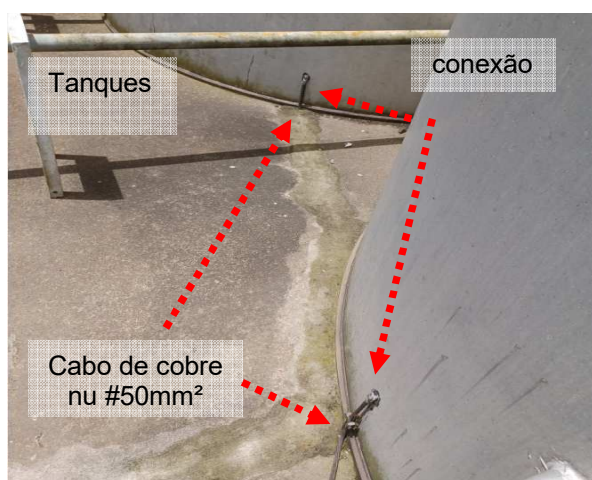
**Figuras 131 e 132:** Sistema de aterramento

Interligação malha de terra com elemento metálico através de cabo de cobre nu #50mm²

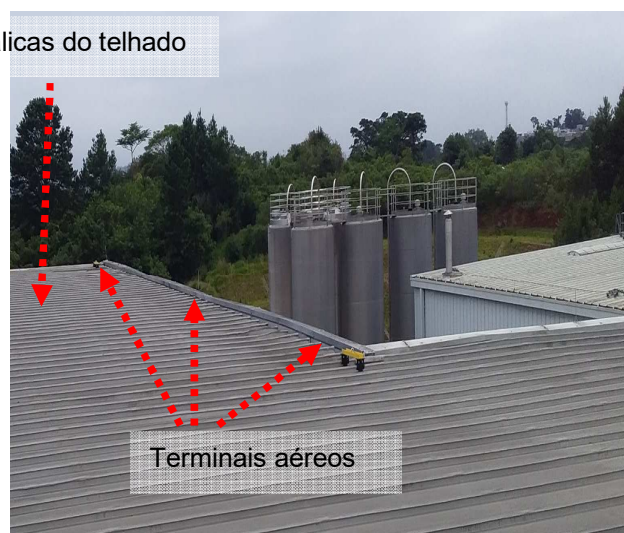
**Figuras 165 e 166:** Sistema captor natural existente e terminais aéreos– RS7.

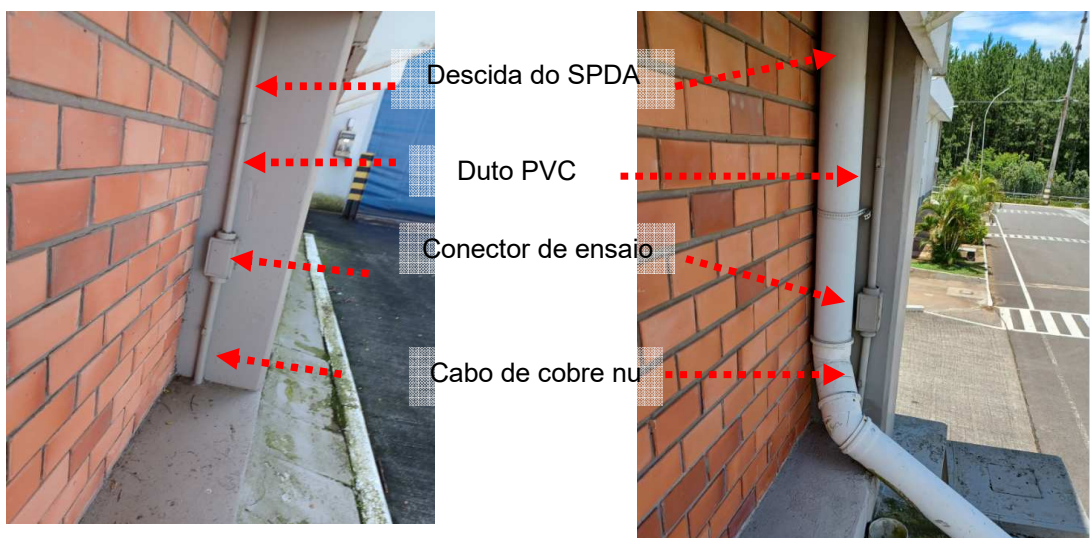
Figuras 171 e 172: Sistema de Descidas convencionais – RS7

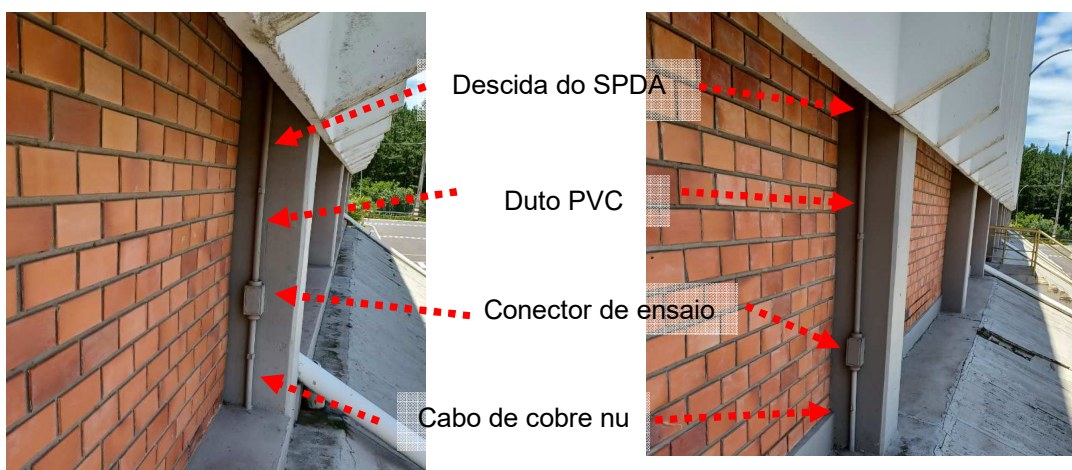
Figuras 173 e 174: Sistema de Descidas convencionais– RS7

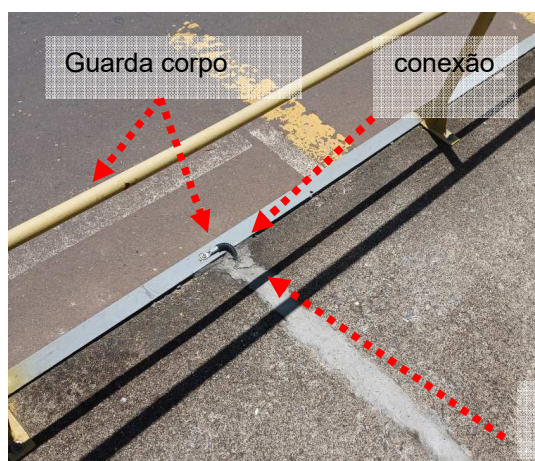
**Figuras 187 e 188:** Sistema de aterramento

Interligação malha de terra com elemento metálico através de cabo de cobre nu #50mm²

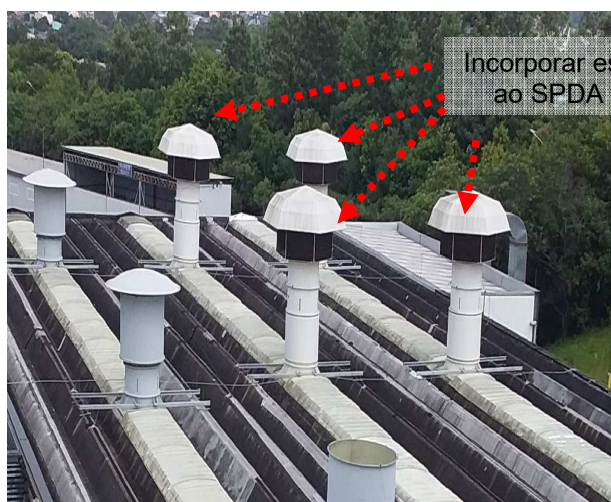
Existem elementos metálicos na cobertura do prédio RS7, *não constantes em planta* e que não se encontram incorporados ao SPDA existente, como exaustores, e demais elementos metálicos em não conformidade com os itens 7.5, 3.15, 5.1.3.e 6.2.1.4 da NBR 5419-3:2015/Er1.2018; Nas figuras a seguir ilustramos algumas das estruturas aqui mencionadas.

**Figuras 195 e 196:** Incorporar estruturas ao SPDA existente na cobertura da edificação.

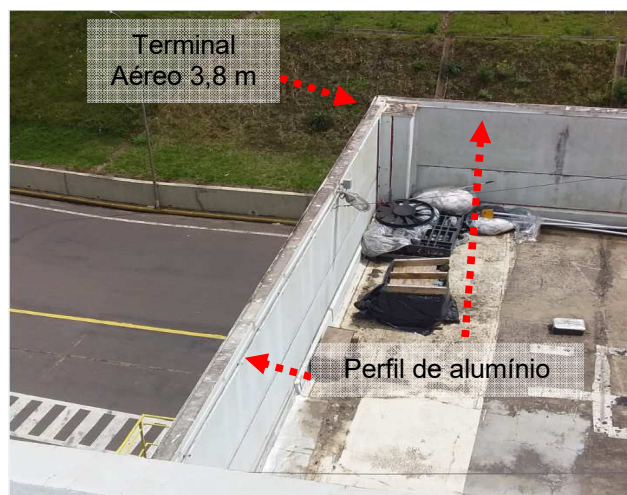
**Figuras 200 e 201:** Sistema de captor existente – RS6.

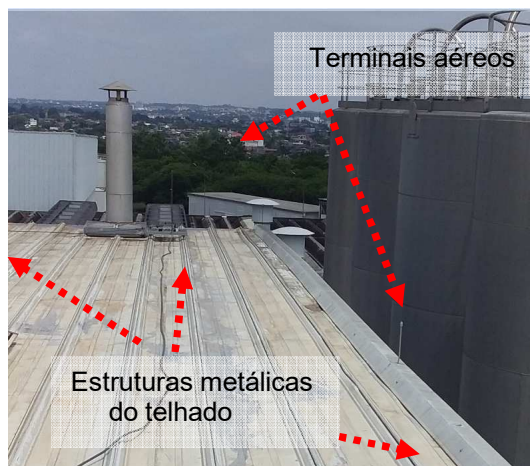
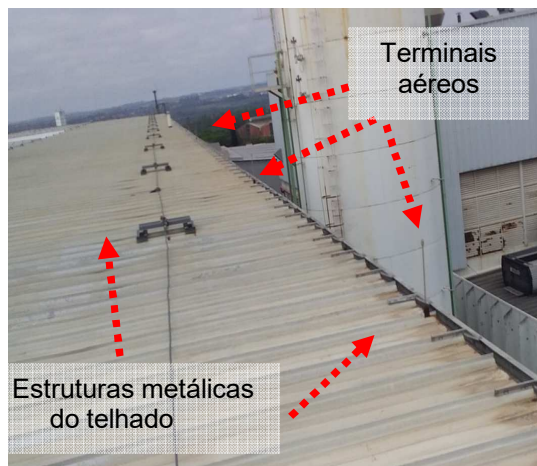
Figuras 204 e 205: Sistema de captor existente – RS6.

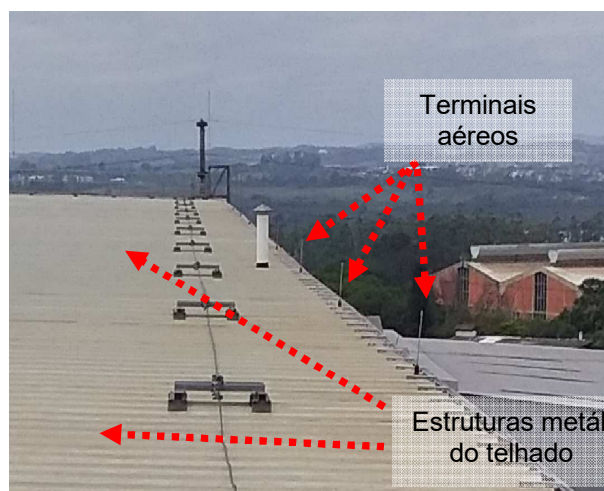
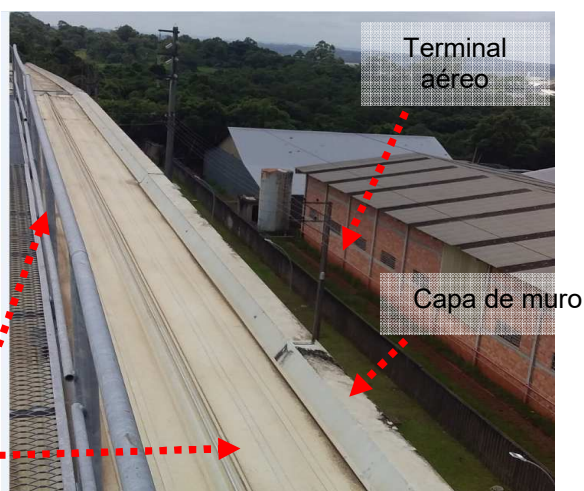
Figuras 206 e 207: Sistema de captor existente – RS6.

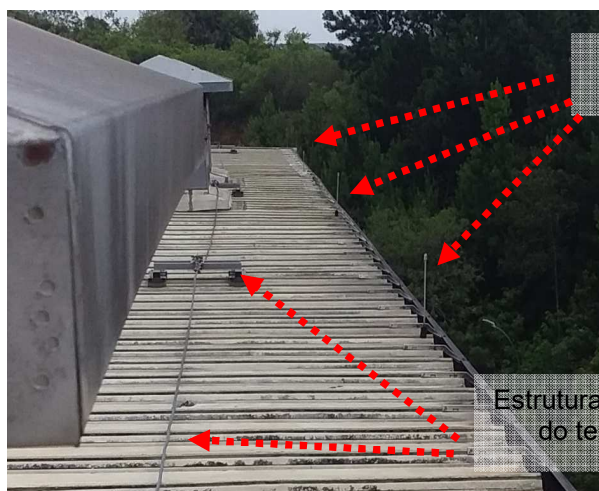
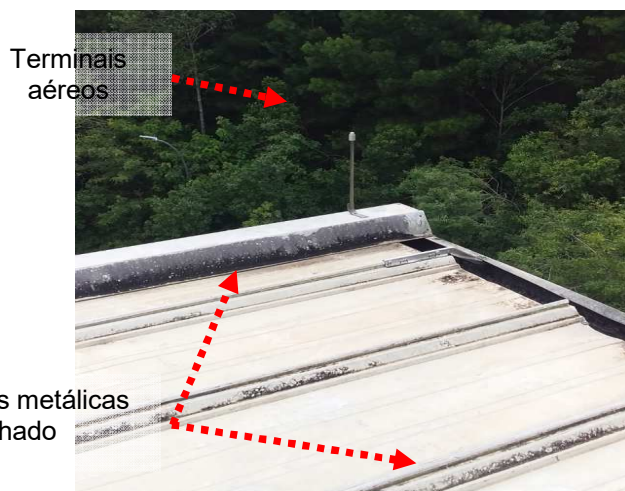
Figuras 210 e 211: Sistema de captor existente – RS6.

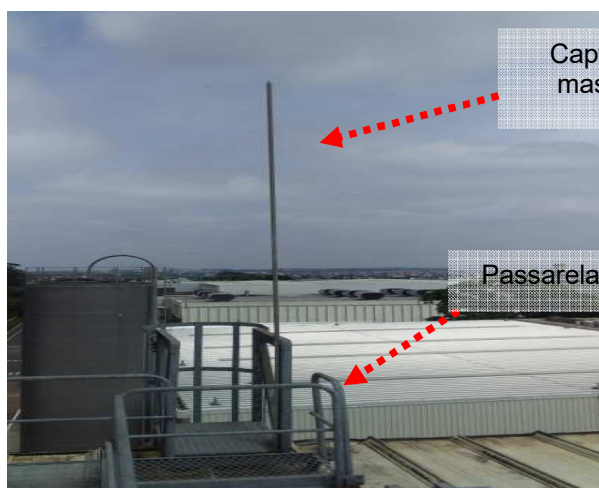
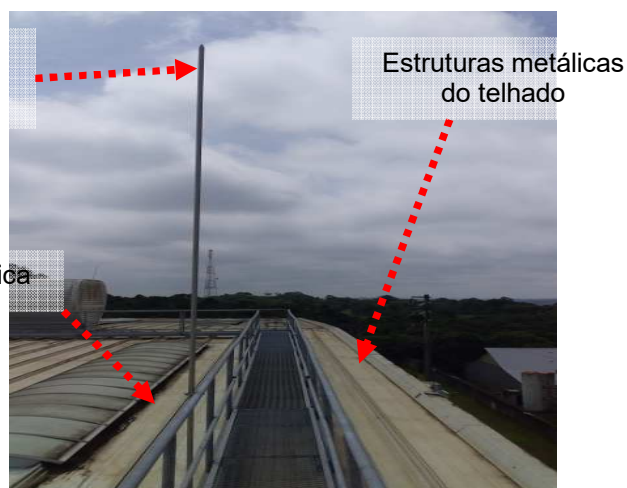
Figuras 212 e 213: Sistema de captor existente – RS6.

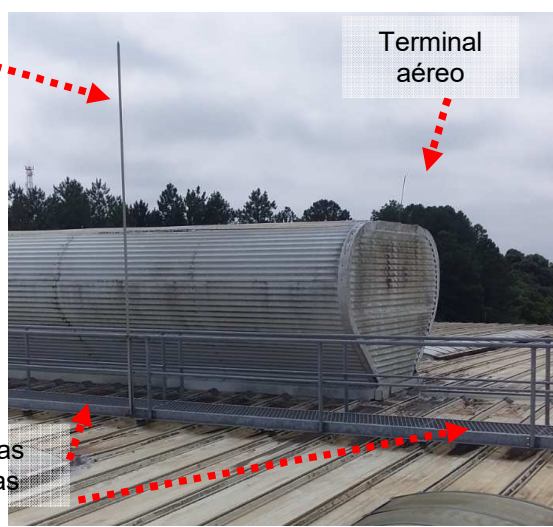
Figuras 214 e 215: Sistema de captor existente – RS6.

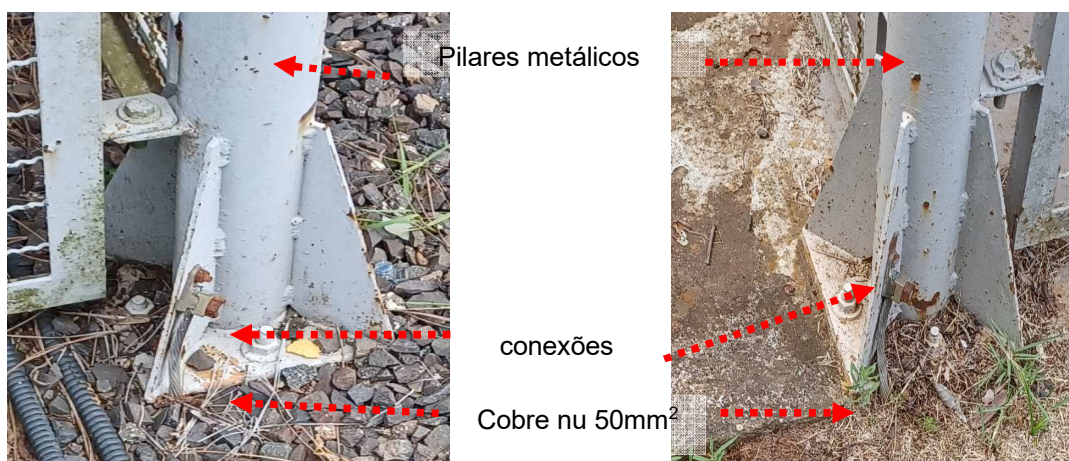
**Figuras 278 e 279:** Sistema de aterramento – Caixas de inspeção de solo

**Figuras 280 e 281:** Sistema de aterramento – Interligação com as descidas naturais.

No sistema de aterramento não foi possível verificar o estado das hastes, pois as mesmas se encontram enterradas, porém este arranjo pode ser visualizado nas conexões cabo x hastes alojadas no interior das caixas de inspeção de solo e nas interligações do condutor de aterramento com a base dos pilares metálicos da edificação (descidas naturais) do SPDA. Nestes locais constatou-se que as conexões nas caixas de inspeção de solo e a dos terminais de pressão na base das descidas estão oxidados, em desacordo com o item 5.6 da NBR 5419-3:2015/Er1.2018. (Ver figuras 278 a 281 anteriores).

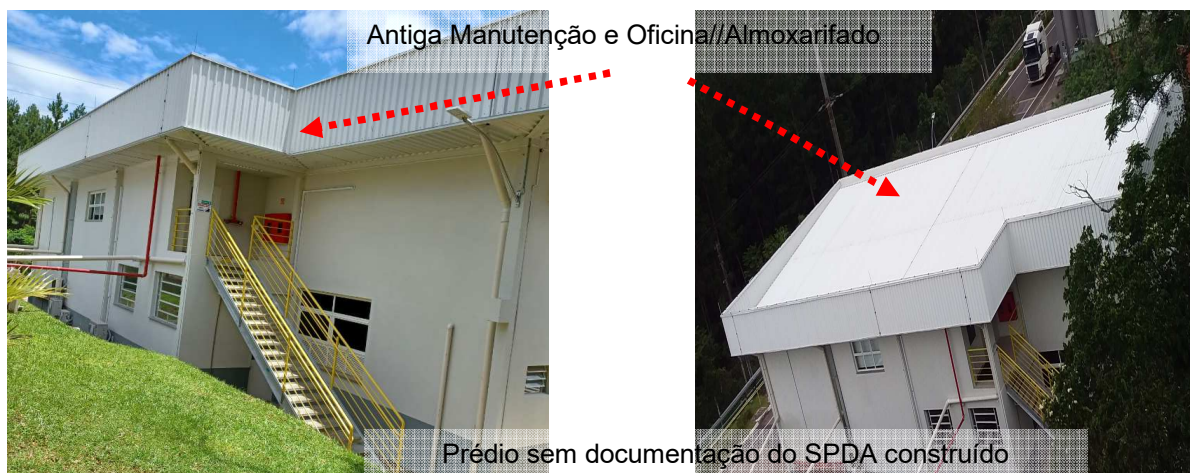
Figuras 338 e 339: Prédio antiga Manutenção e Oficina // Almoxarifado

Vale salientar que deverão ser requisitado material do SPDA construído nestas edificações a empresa que executou este serviço e atender ao item 7 da NBR 5419-3:2015/Er1.2018.
