## SISTEMA DE PROTEÇÃO CONTRA DESCARGAS ATMOSFÉRICAS (SPDA)

**FEDEX - TNT MERCÚRIO CARGAS E ENCOMENDAS  
EXPRESSAS LTDA**

## RELATÓRIO TÉCNICO 001 INSPEÇÃO VISUAL DO SPDA

**EMPREENDIMENTO: 10212 – INSPEÇÃO VISUAL DO SISTEMA DE PROTEÇÃO CONTRA DESCARGAS ATMOSFÉRICAS (SPDA) INSTALADO NA EMPRESA FEDEX-TNT MERCÚRIO CARGAS E ENCOMENDAS EXPRESSAS LTDA – PORTO ALEGRE / RS.**

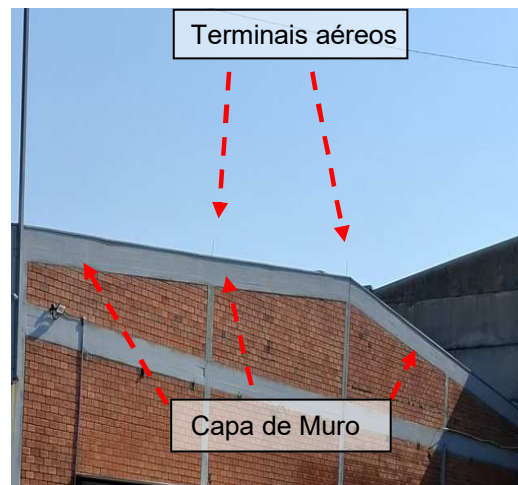
**Figuras 03 e 04:** Sistema de captação – Manutenção / Oficina

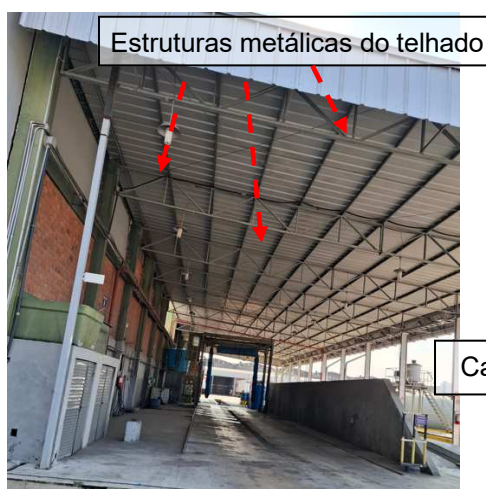
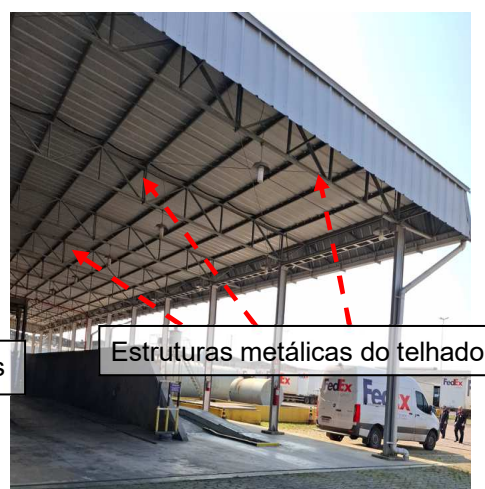
Estruturas metálicas do telhado

Captadores naturais

**Figuras 26 e 27:** Sistema de captação natural.

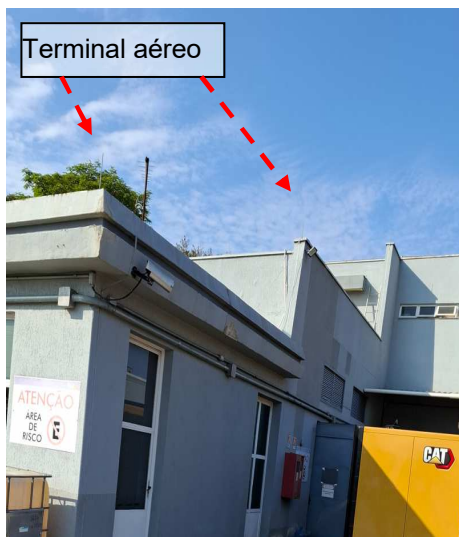
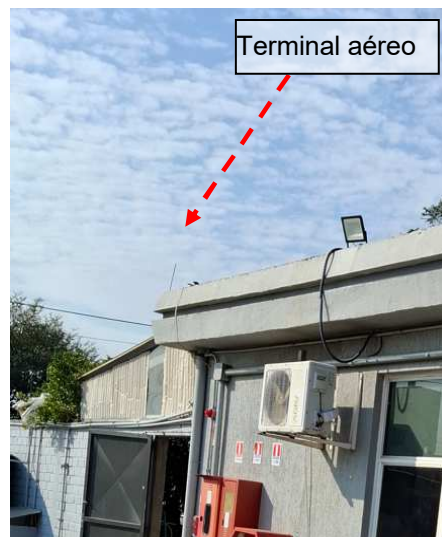
Figuras 53 e 54: Sistema de Captação – Prédio do Refeitório

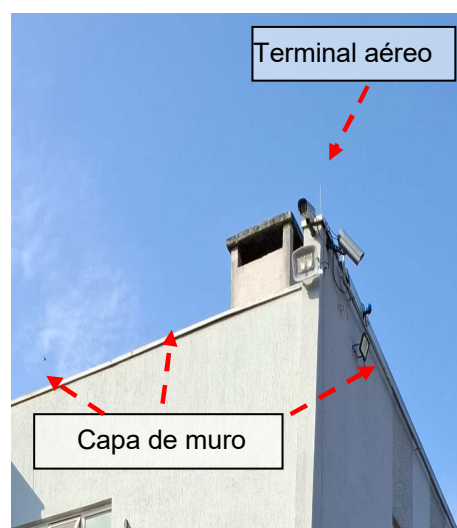
Figuras 55 e 56: Sistema de Captação – Prédio do Refeitório

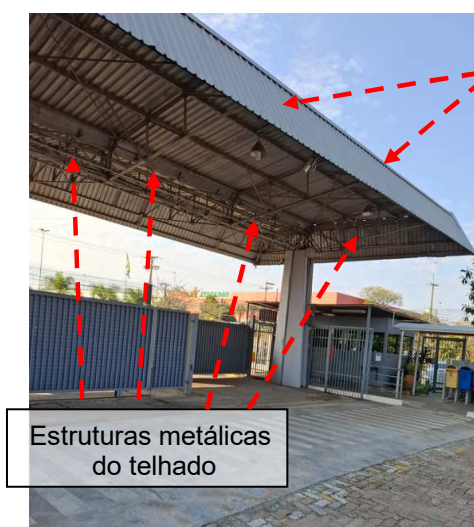
Figuras 57 e 58: Sistema de Captação – Prédio Portaria

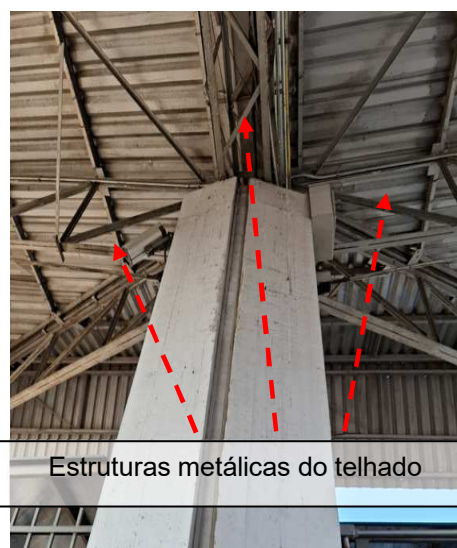
**Figuras 59 e 60:** Sistema de Captação – Prédio da Portaria

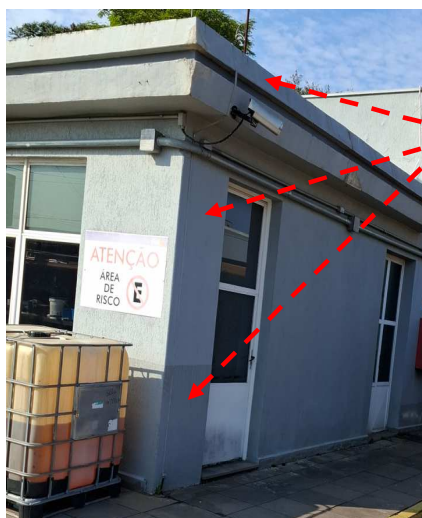
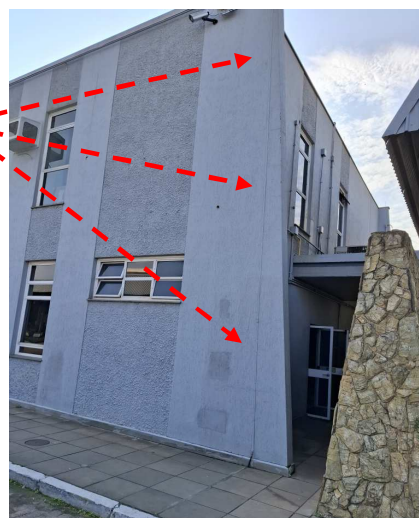
Descida em perfil de alumínio

**Figuras 61 e 62:** Sistema de descidas convencionais – Prédio do Refeitório

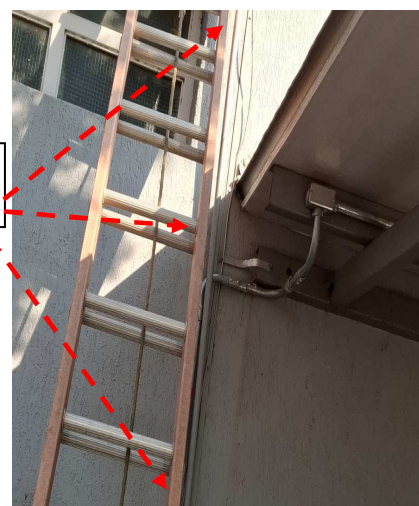
Descida em perfil de alumínio

**Figuras 63 e 64:** Sistema de descidas convencionais– Prédio do Refeitório.

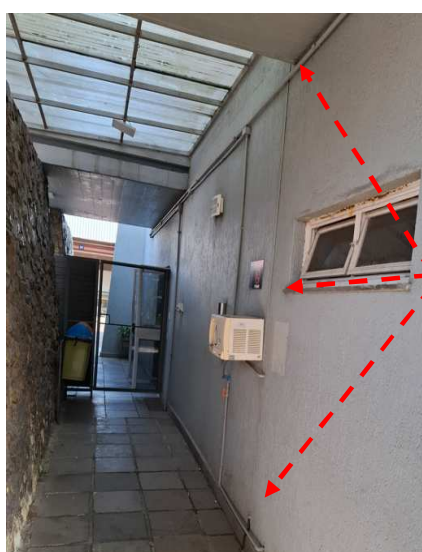
Descida em perfil de alumínio

**Figuras 65 e 66:** Sistema de descidas – Prédio do Refeitório / Prédio da Portaria.

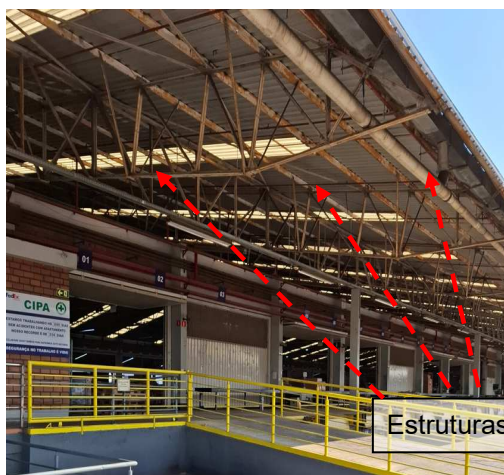
**Figuras 78 e 79:** Sistema Captor natural – Estruturas metálicas do telhado.

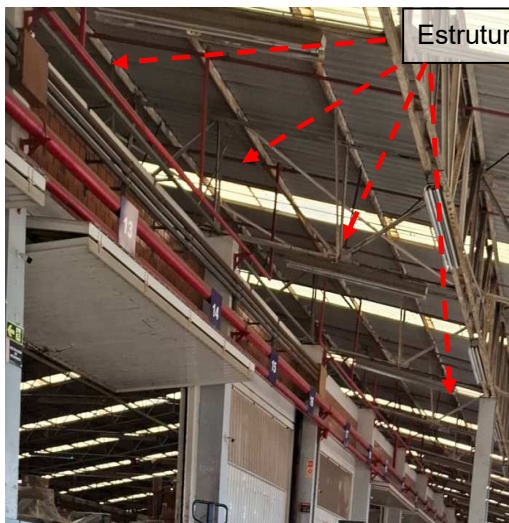
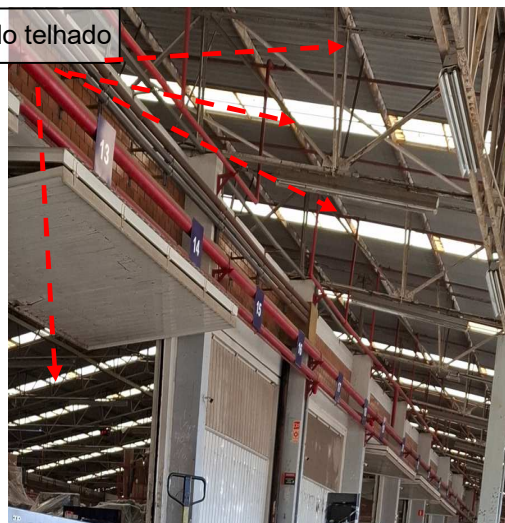
**Figuras 80 e 81:** Sistema Captor natural – Estruturas metálicas do telhado.
