**SISTEMA DE PROTEÇÃO CONTRA DESCARGAS  
ATMOSFÉRICAS (SPDA)**

**NESTLE NORDESTE ALIMENTOS  
E BEBIDAS LTDA**

**RELATÓRIO TÉCNICO 001  
INSPEÇÃO VISUAL NO SPDA**

**Código do documento: RT-10312-001**

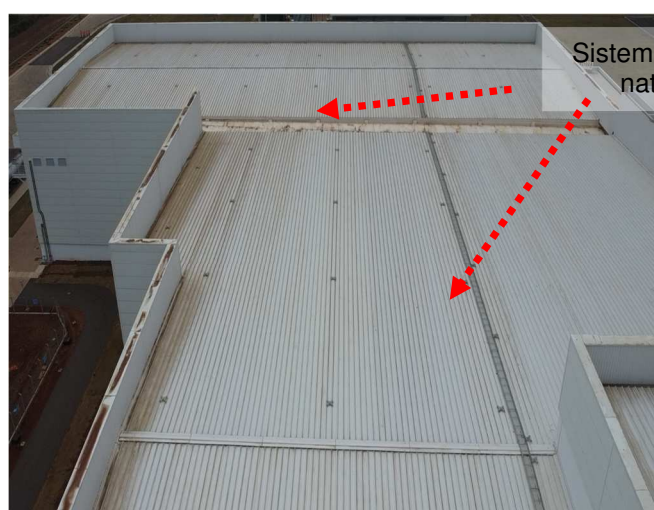
Para os locais supracitados a cobertura desta área ainda está em fase de construção e em consequência o sistema captor identificado nas plantas VG-02-SPD-DE-A001, VG-02-SPD-DE-B001, VG-02-SPD-DE-C001, ainda não foi instalado. Segue fotos deste sistema no momento da inspeção visual efetuada. Nas figuras a seguir identificamos este subsistema com encontrado.

**Figuras 03 e 04:** Sistema encontrado no momento desta inspeção.

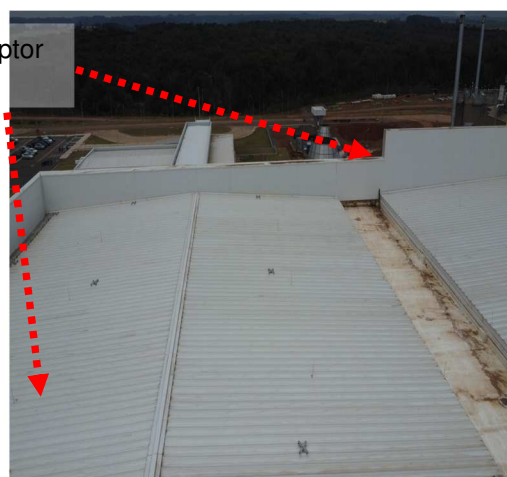
**Figuras 05 e 06:** Sistema encontrado no momento desta inspeção.

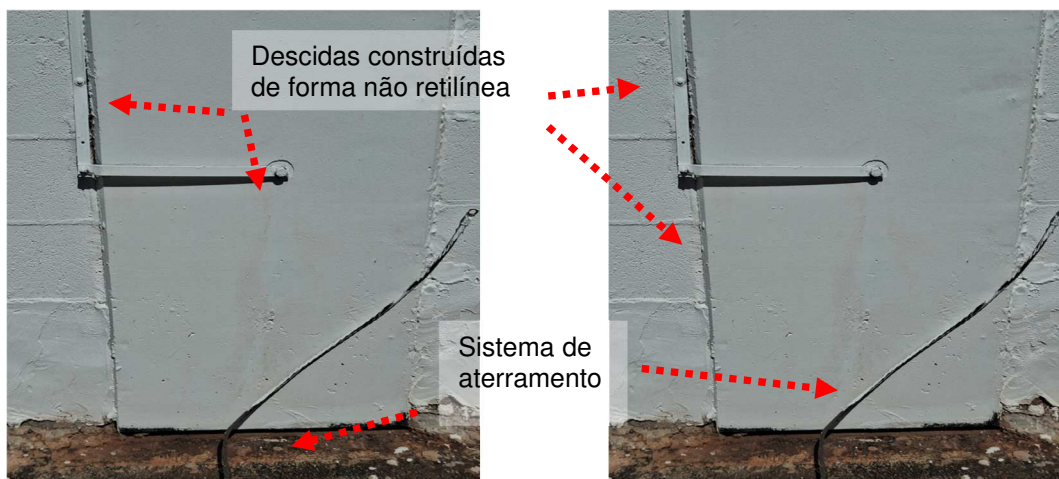
**Figuras 50 e 51:** Derivações das descidas do construídos de forma não retilínea.

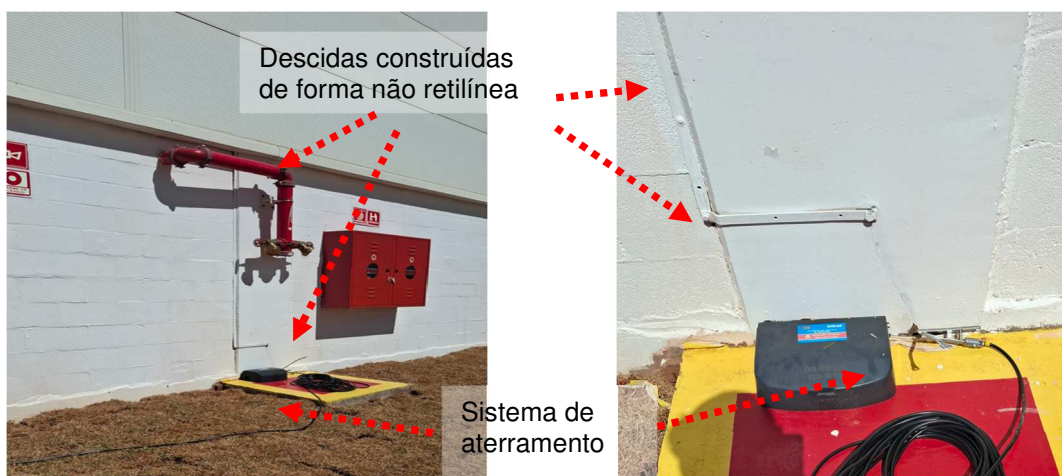
**Figuras 52 e 53:** Derivações das descidas do construídos de forma não retilínea.

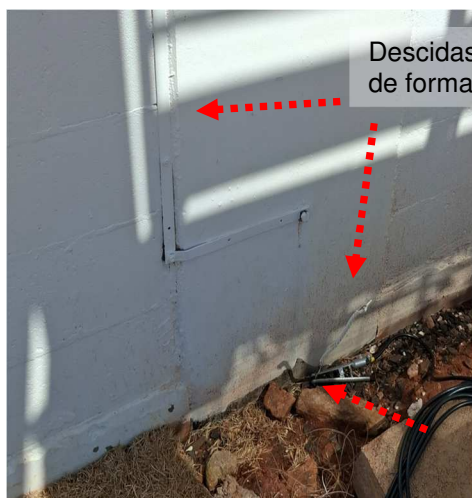
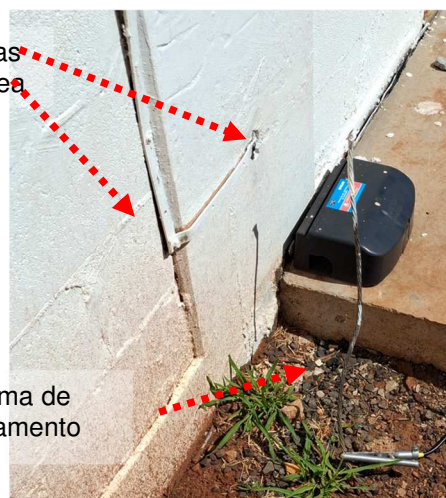
**Figuras 54 e 55:** Derivações das descidas do construídos de forma não retilínea.

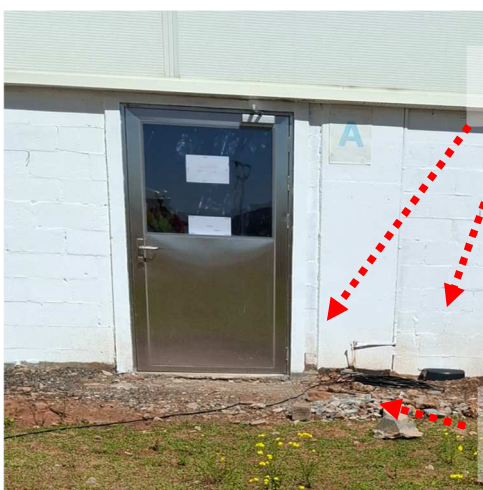
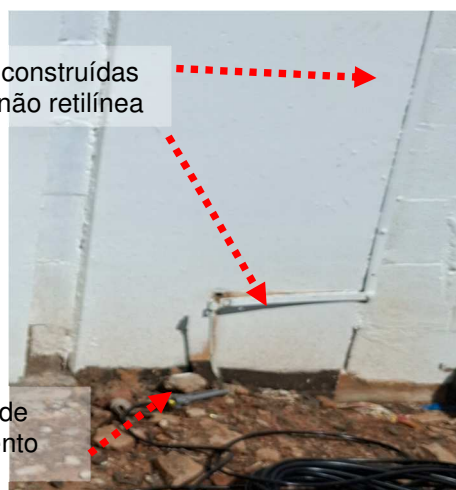
**Figuras 56 e 57:** Derivações das descidas do construídos de forma não retilínea.

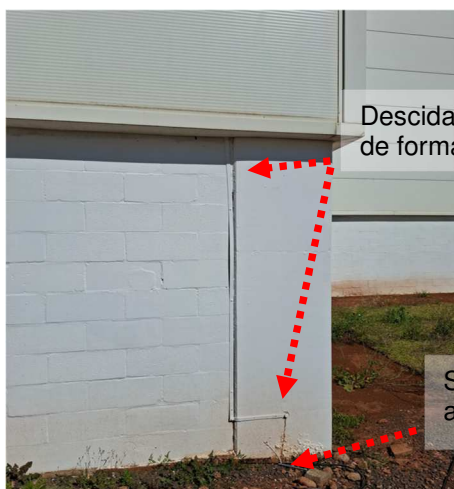
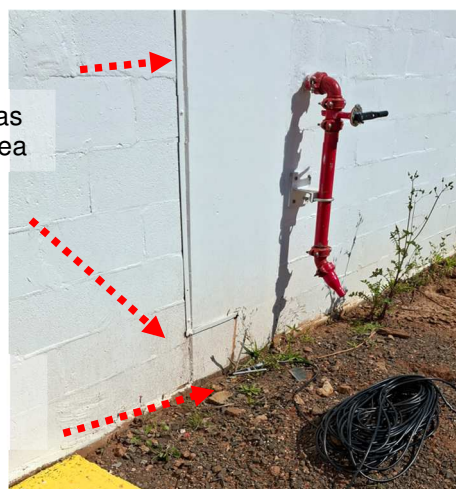
**Figuras 58 e 59:** Derivações das descidas do construídos de forma não retilínea.

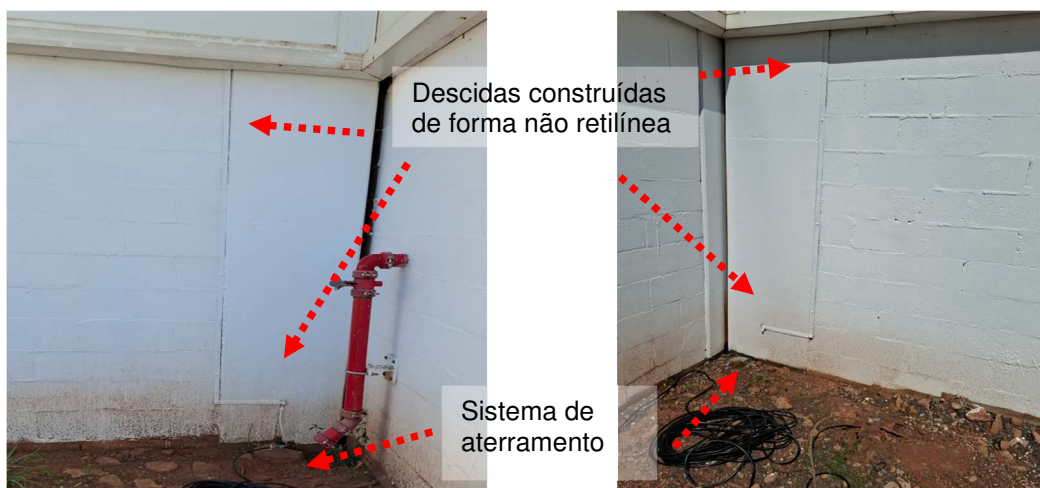
**Figuras 60 e 61:** Derivações das descidas do construídos de forma não retilínea.

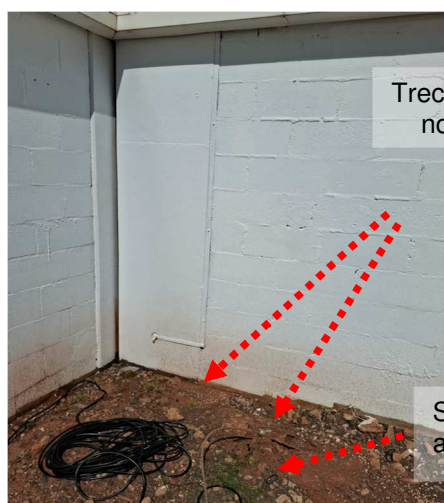
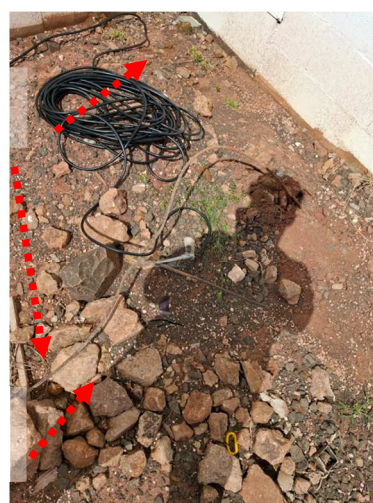
Nestes locais pode se verificar que as conexões cabo x haste nas caixas de solo, bem como as interligações deste arranjo com as descidas e estruturas existentes nas cercanias estão em bom estado de conservação, contudo foram verificados trechos da malha de aterramento exposta no piso em não conformidade com o item 5.4.3 da NBR 5419-3:2015/Er1. 2018. Nas figuras a seguir identificamos alguns pontos encontrados.

**Figuras 63 e 64:** Trechos da malha de aterramento exposta no piso.

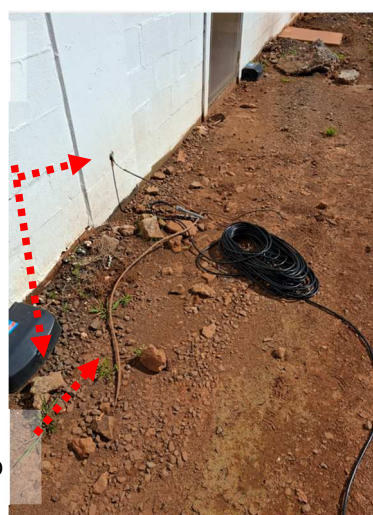
**Figuras 65 e 66:** Trechos da malha de aterramento exposta no piso.

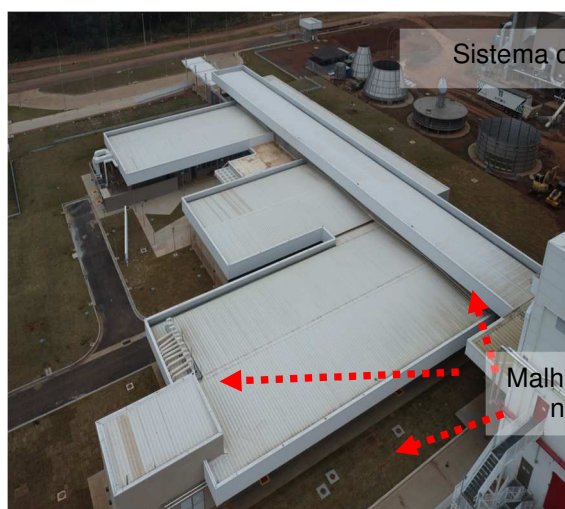
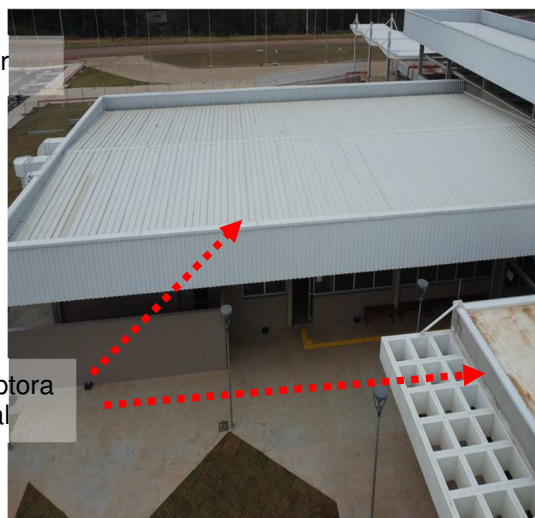
**Figuras 71 e 72: Sistema captor existente neste local.**

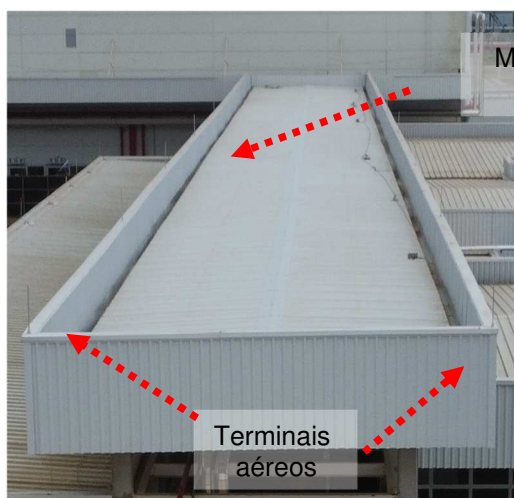
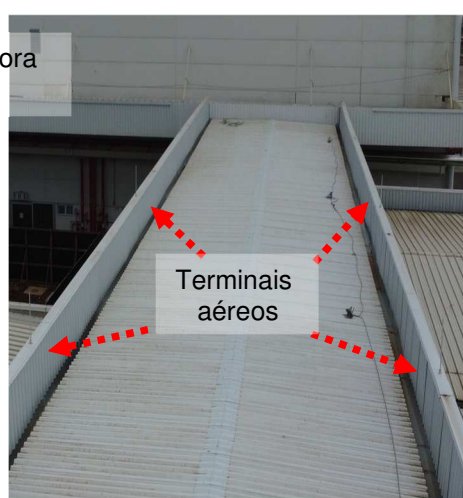
**Figuras 75 e 76: Sistema captor existente - Cobertura área "Z".**

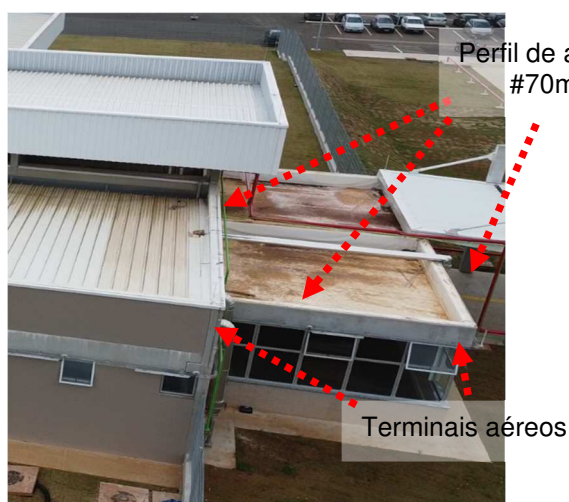
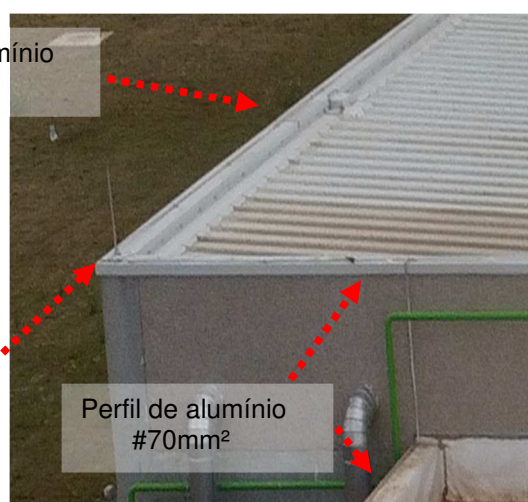
**Figuras 81 e 82:** Sistema captor existente -Cobertura áreas "Z" e "D".

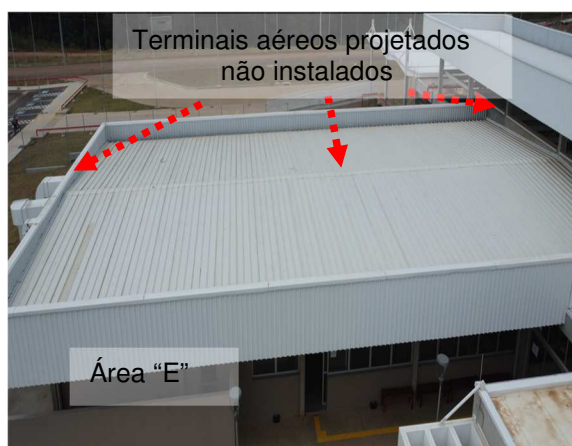
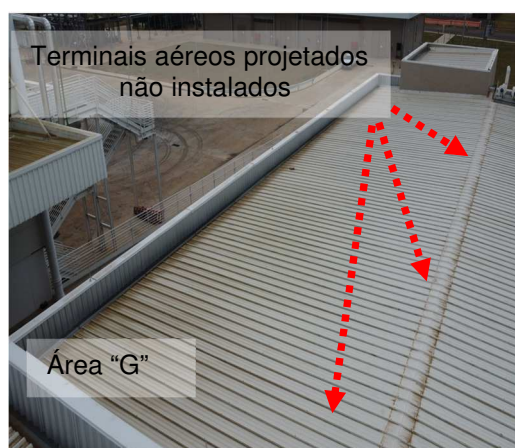
**Figuras 89 e 90:** Sistema captor – Terminais aéreos projetados não instalados - Áreas E e G.

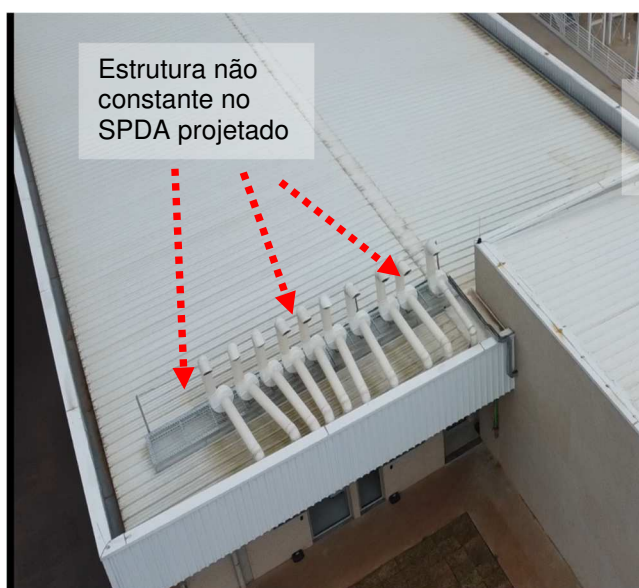
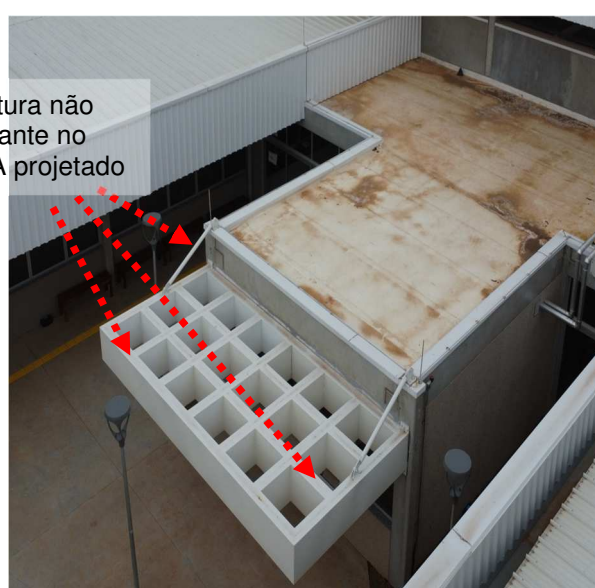
**Figuras 93 e 94:** Sistema captor – Estruturas não constantes no SPDA projetado.

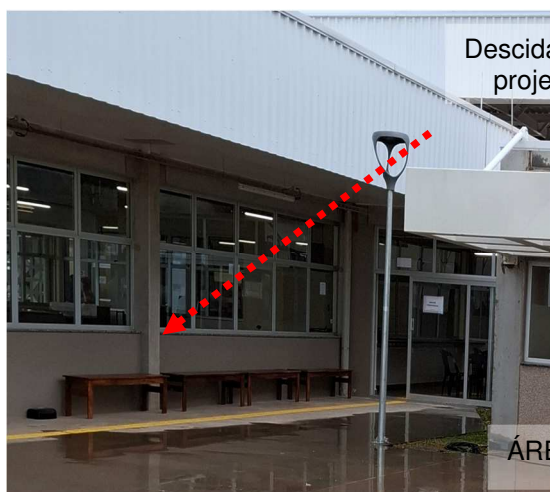
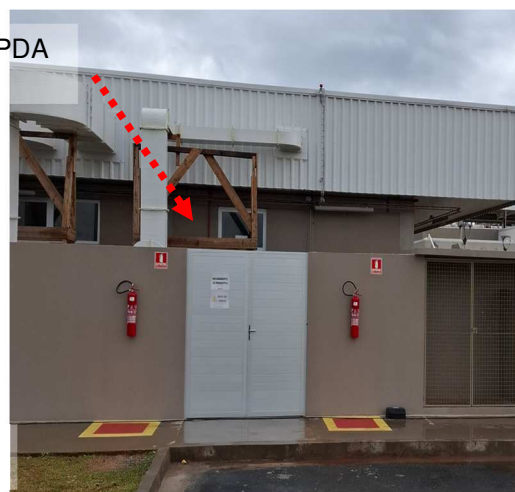
**Figuras 102 e 103:** 02 (duas) descidas do SPDA projetadas não encontradas.

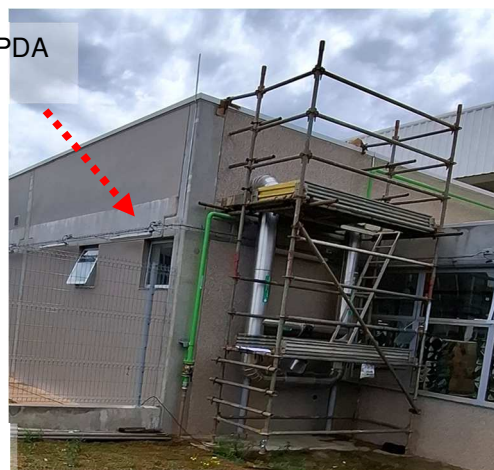
**Figuras 104 e 105:** 02 (duas) descidas do SPDA projetadas não encontradas.

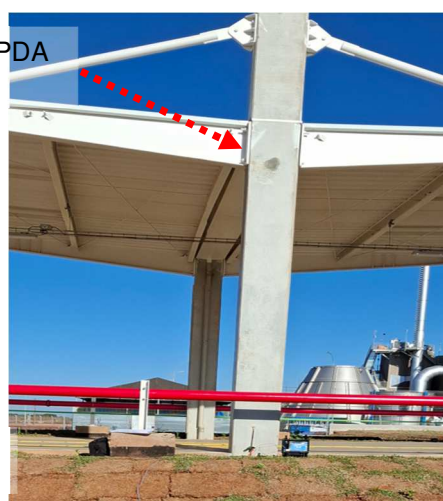
**Figuras 106 e 107:** 02 (duas) descidas do SPDA projetadas não encontradas.

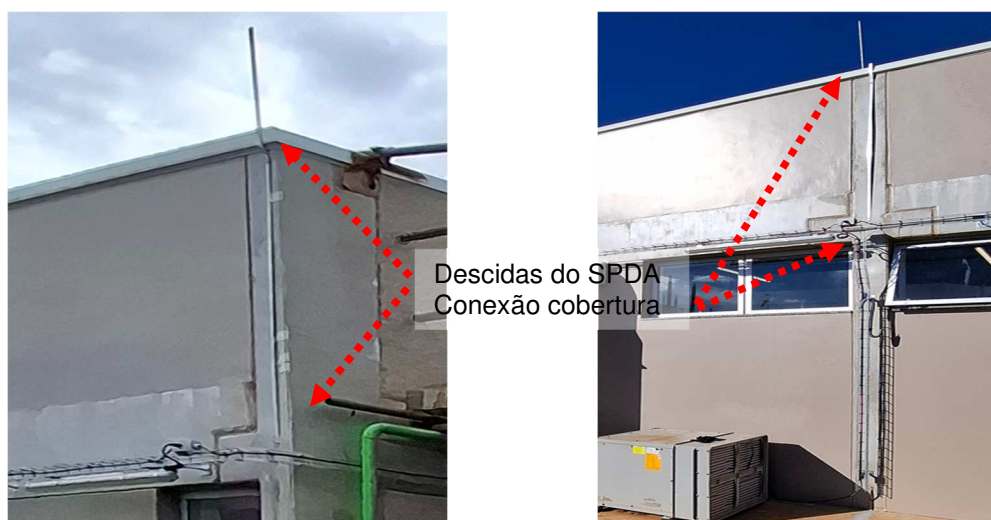
**Figuras 112 e 113:** Descidas do SPDA projetadas conexão cobertura.

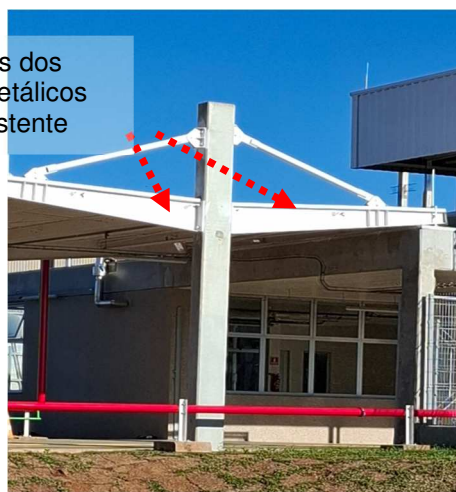
Existem elementos metálicos projetados localizadas nas proximidades da edificação que não estão incorporados ao SPDA conforme a indicação de projeto, como exigido pelos itens 6.2 e 7.5 da NBR 5419-3:2015/Er1.2018. Nas figuras a seguir ilustramos a situação mencionada.

Interligar vãos dos elementos metálicos ao SPDA existente

**Figuras 132 e 133:** Interligar vãos da cobertura metálica ao SPDA existente.

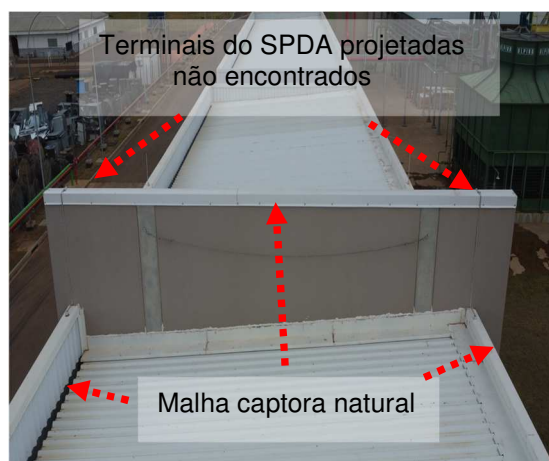
Nesta inspeção visual verificou-se que 02 (dois) terminais aéreos projetados não foram encontrados em desacordo com o item 7.5 da NBR 5419-3:2015/Er1.2018.

**Figuras 167 e 168:** Terminais aéreos projetados do SPDA não encontradas.

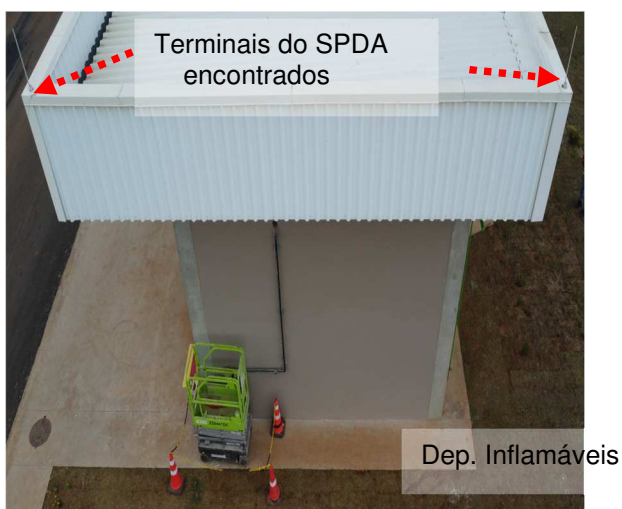
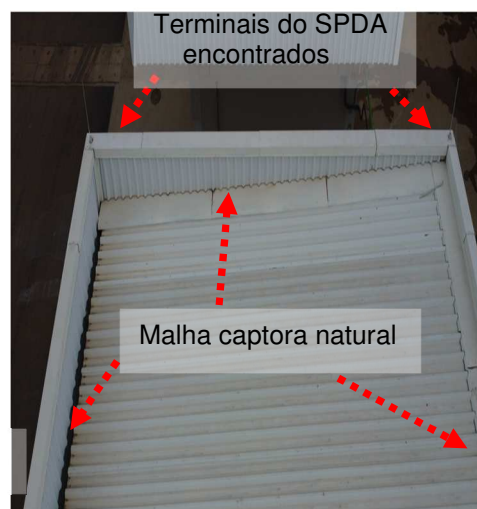
**Figuras 169 e 170:** Terminais aéreos do SPDA instalados.

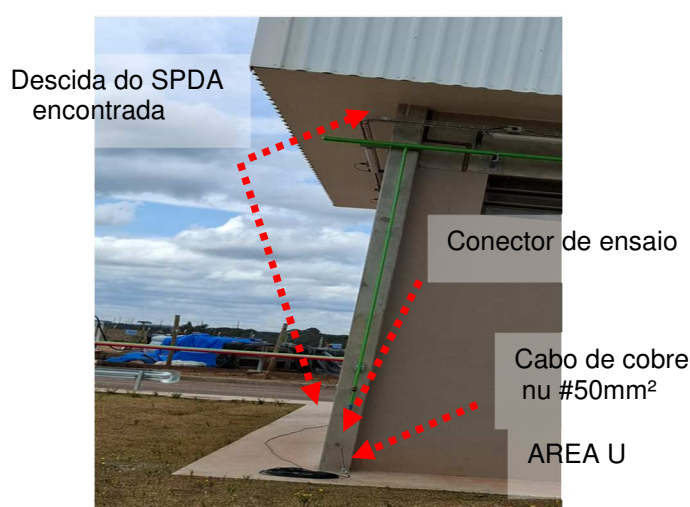
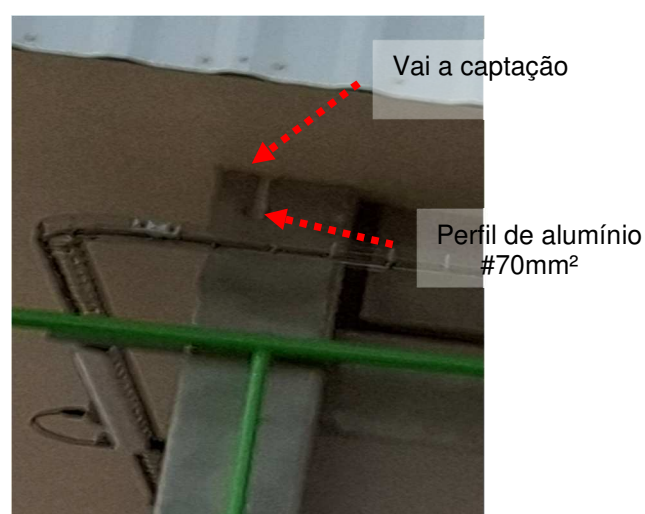
**Figuras 171 e 172:** Descida do SPDA instalada no prédio de Inflamáveis/Químicos.

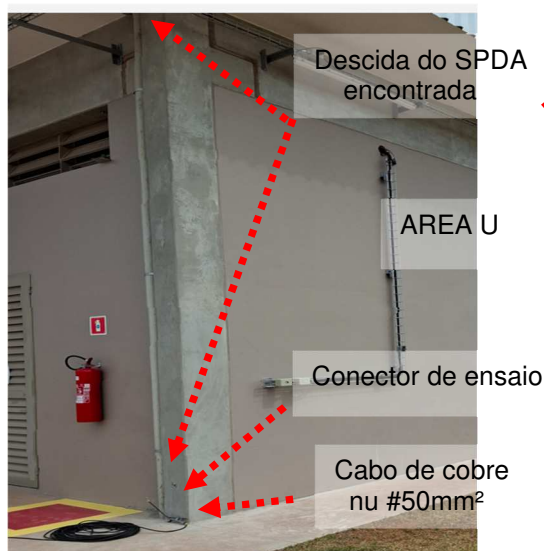
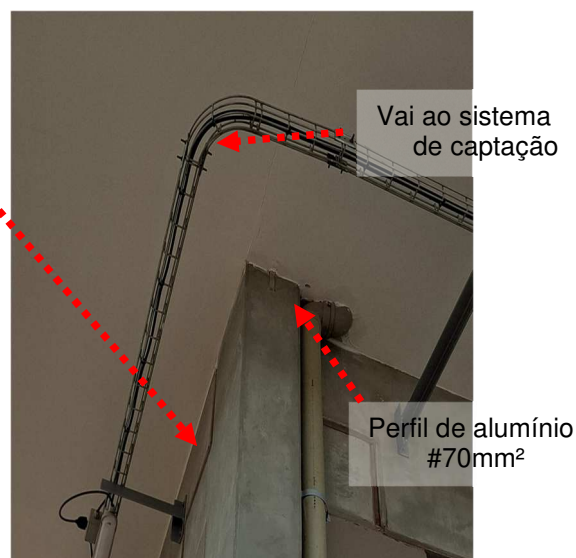
**Figuras 173 e 174:** Descida do SPDA instalada no prédio de Inflamáveis/Químicos.

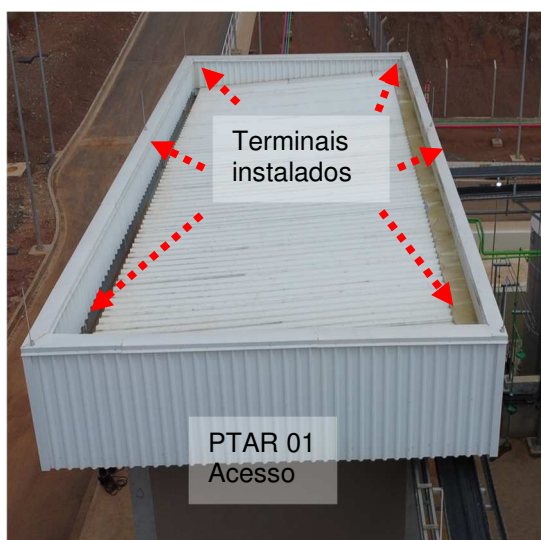
**Figuras 180 e 181:** Dois (02) terminais aéreos a mais instalados em relação ao projeto.

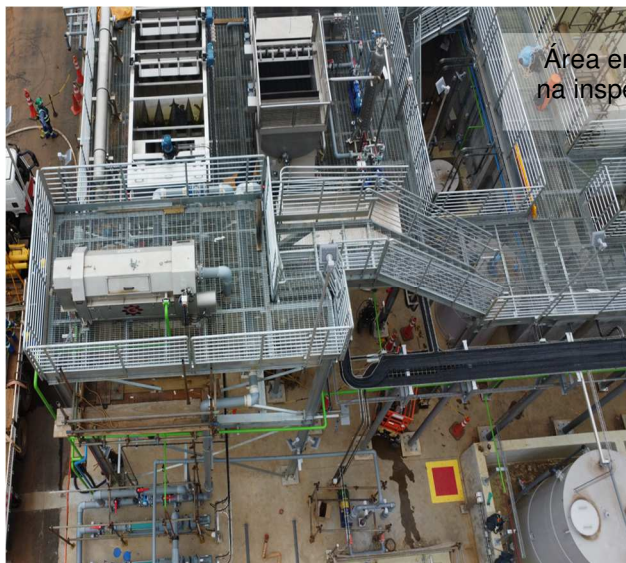
O sistema captor instalado do PTAR (área "X") não confere com as indicações em plantas, pois parte das estruturas metálicas projetadas sobre a cobertura desta área não foram instaladas, em desacordo com as orientações do item 7.5 da NBR 5419-3:2015/Er1.2018.

**Figuras 194 e 195:** Malha captora encontrada // adequar o SPDA ao arranjo existente.

Vale salientar que devido o posicionamento das estruturas neste local não estarem como projetadas o sistema captor deverá passar por um processo de adequação em seu SPDA.

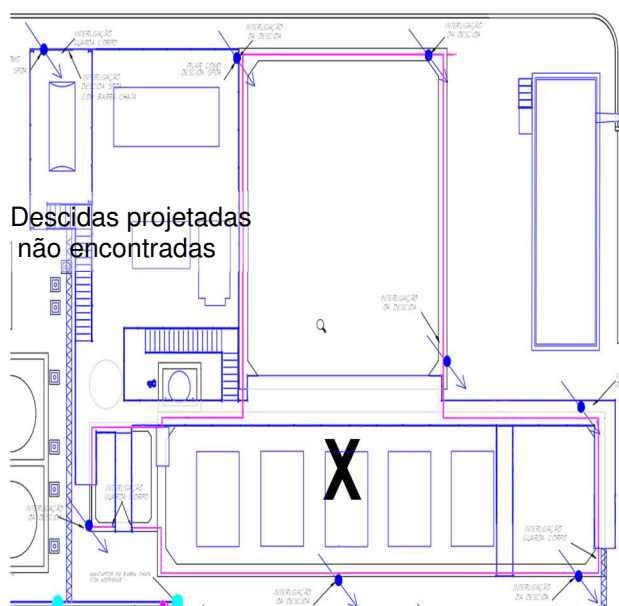
**Figuras 196 e 197:** Malha captora em rosa (adequar) ao arranjo existente. Descidas do SPDA não encontradas //Área encontrada na inspeção visual.

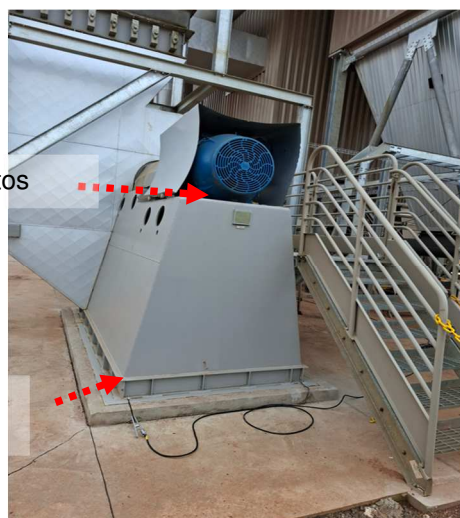
**Figuras 278 e 279:** Pontos de aterramento encontrados não constantes em planta.

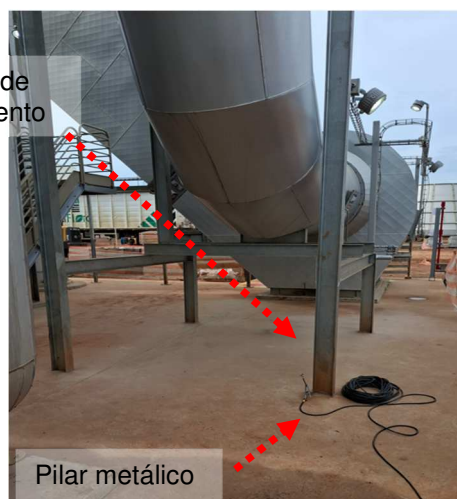
**Figuras 280 e 281:** Pontos de aterramento encontrados não constantes em planta.

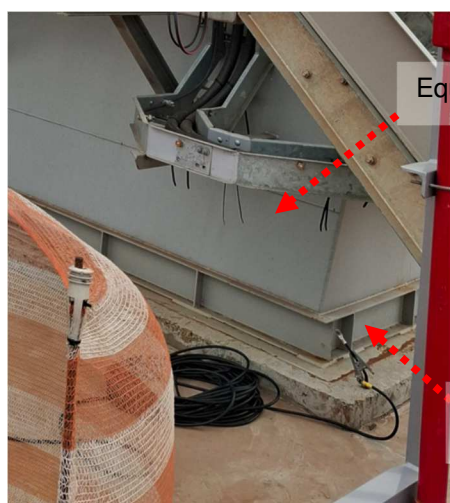
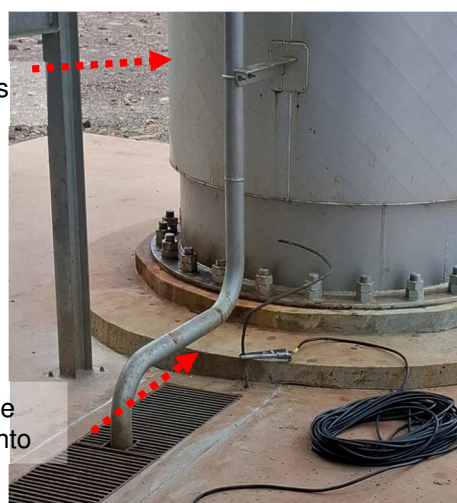
**Figuras 282 e 283:** Pontos de aterramento encontrados não constantes em planta.

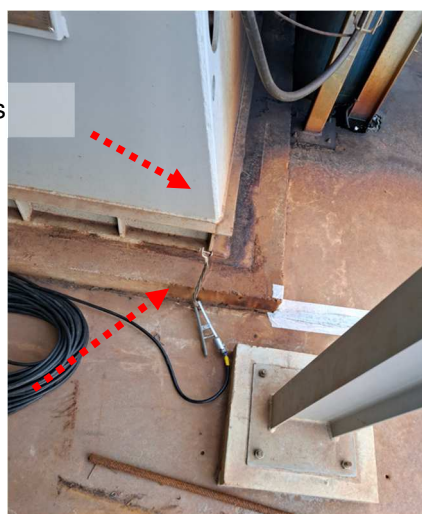
**Figuras 284 e 285:** Pontos de aterramento encontrados não constantes em planta.

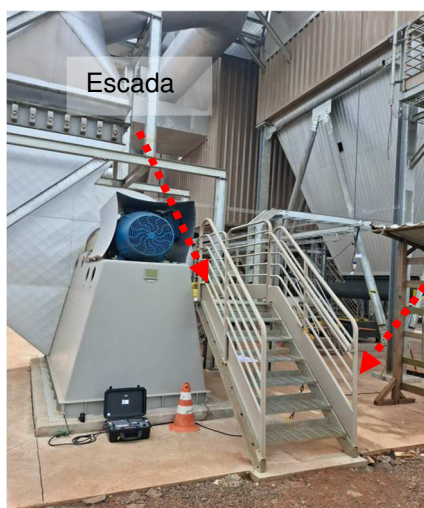
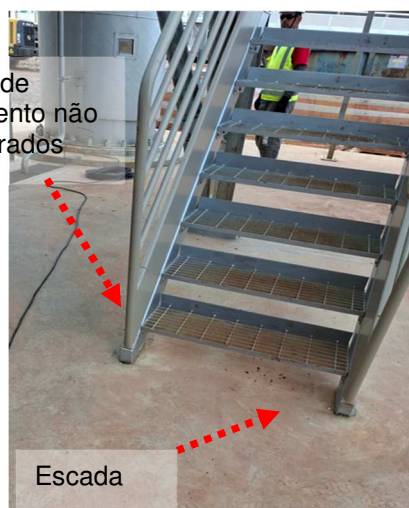
**Figuras 286 e 287:** Pontos de aterramento constantes em planta não encontrados.

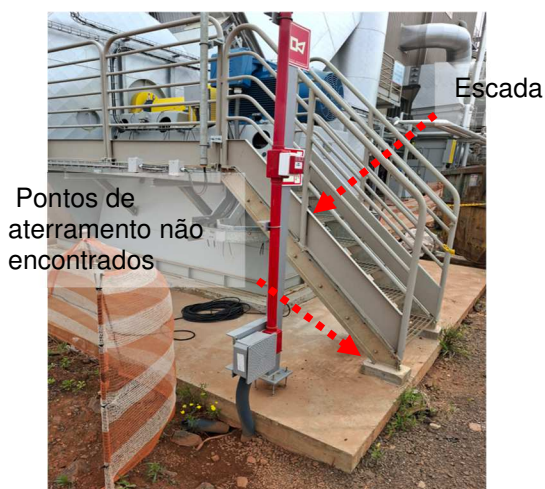
**Figuras 288 e 289:** Pontos de aterramento constantes em planta não encontrados.

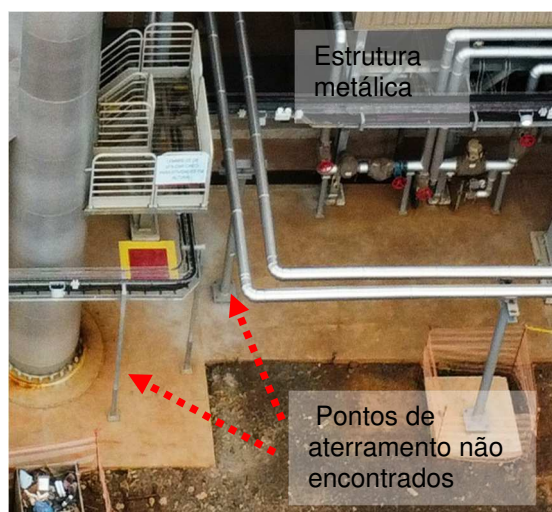
**Figuras 290 e 291:** Pontos de aterramento constantes em planta não encontrados.

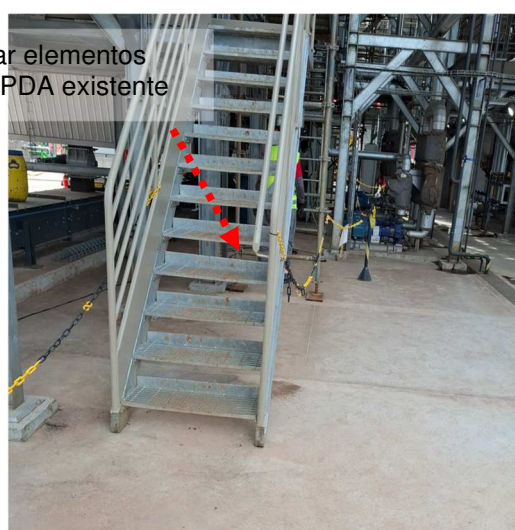
Existem elementos metálicos localizados nesta área que não estão incorporados ao SPDA conforme exigido pelos itens 6.2 e 7.5 da NBR 5419-3:2015/Er1.2018. Nas figuras a seguir ilustramos a situação mencionada.

Aterrar/interligar elementos metálicos ao SPDA existente

**Figuras 298 e 299:** Aterrar/interligar as estruturas metálicas ao SPDA existente.

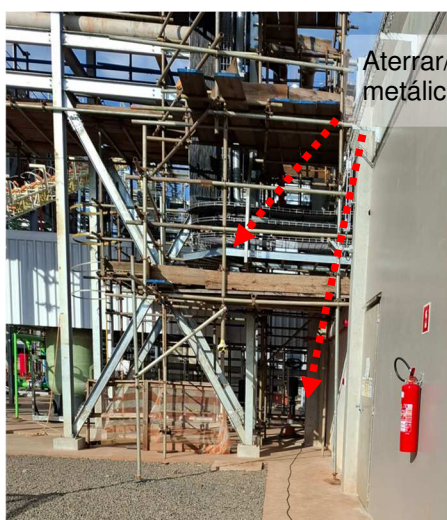
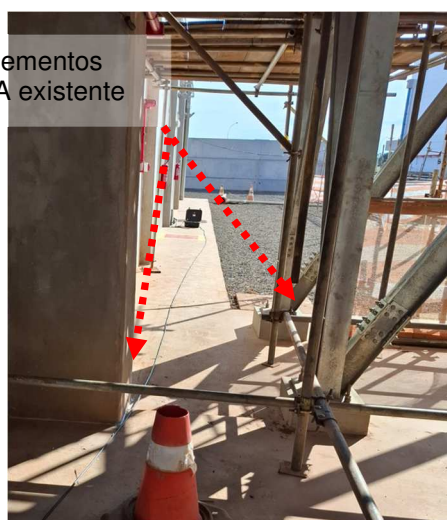
Existem elementos metálicos não projetados localizados nas proximidades desta área que não estão incorporados ao SPDA conforme exigido pelos itens 6.2 e 7.5 da NBR 5419-3:2015/Er1.2018. Nas figuras a seguir ilustramos a situação mencionada.

Aterrar/interligar elementos metálicos ao SPDA existente

**Figuras 335 e 336:** Aterrar/interligar estruturas metálicas ao SPDA existente.

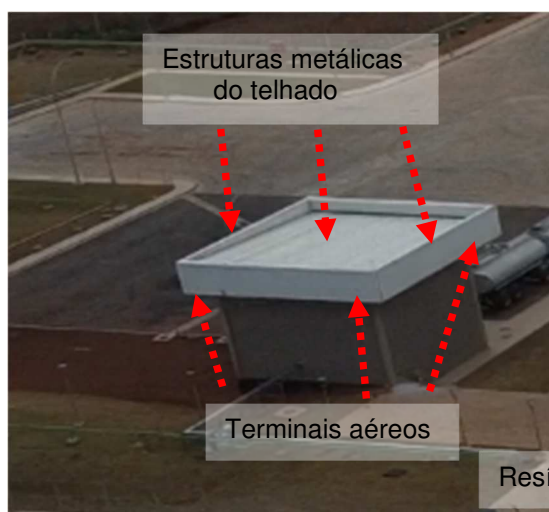
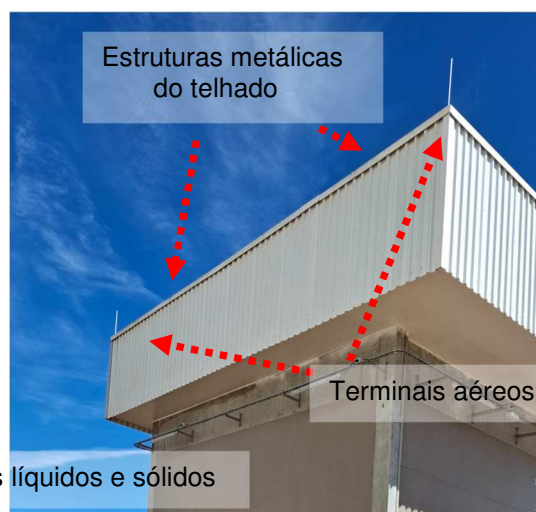
**Figuras 346 e 347:** Sistema captor natural / Terminais aéreos.

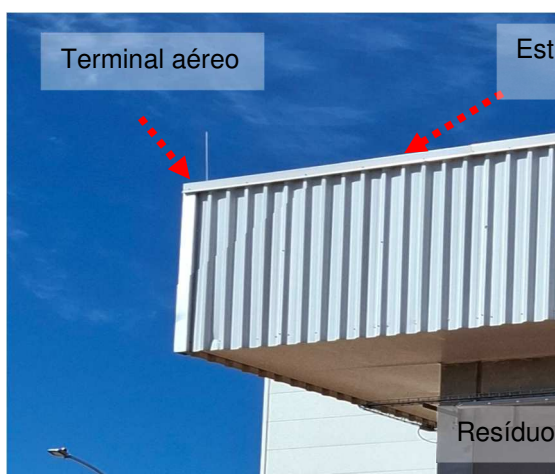
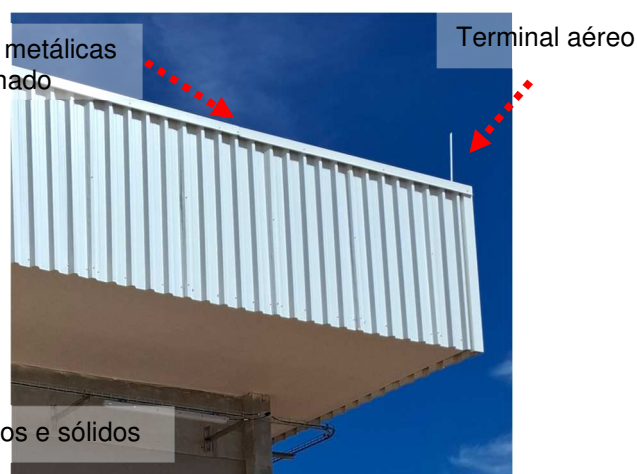
**Figuras 348 e 349:** Sistema captor natural / Terminais aéreos.

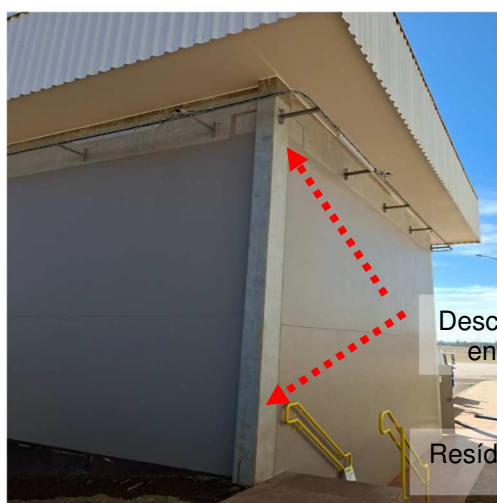
**Figuras 350 e 351:** Descida do SPDA projetada encontrada nesta inspeção.

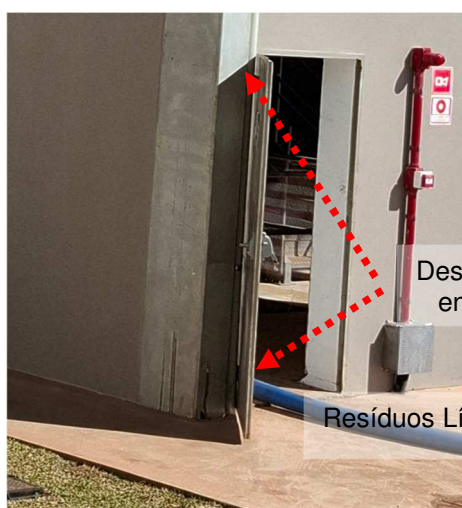
**Figuras 352 e 353:** Descida do SPDA projetada encontrada nesta inspeção.

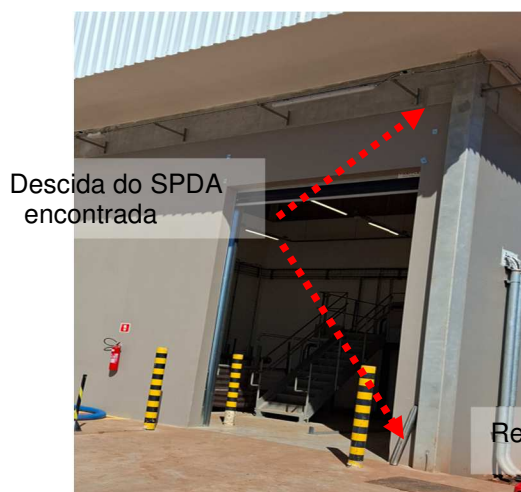
**Figuras 354 e 355:** Descida do SPDA projetada encontrada nesta inspeção.

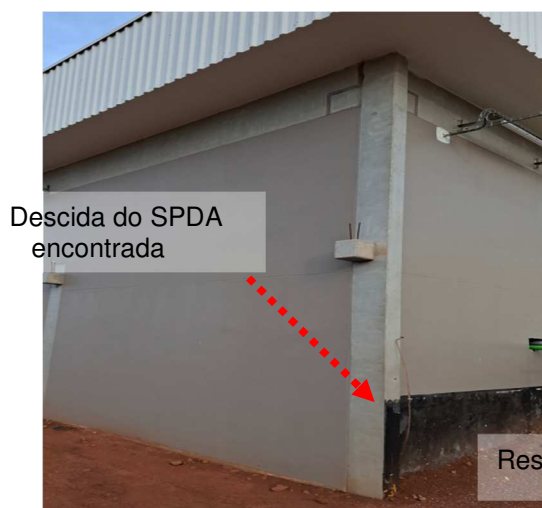
**Figuras 356 e 357:** Descida do SPDA projetada encontrada nesta inspeção.

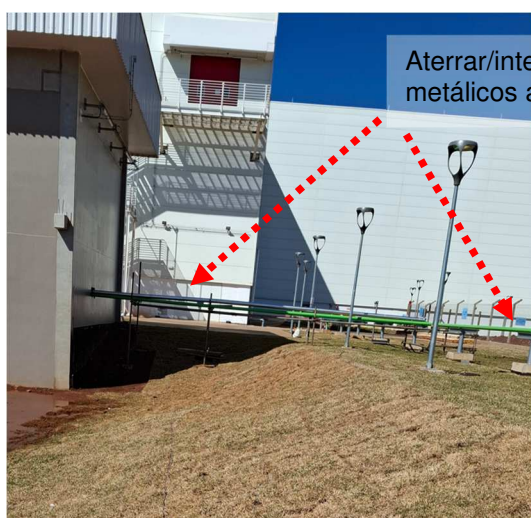
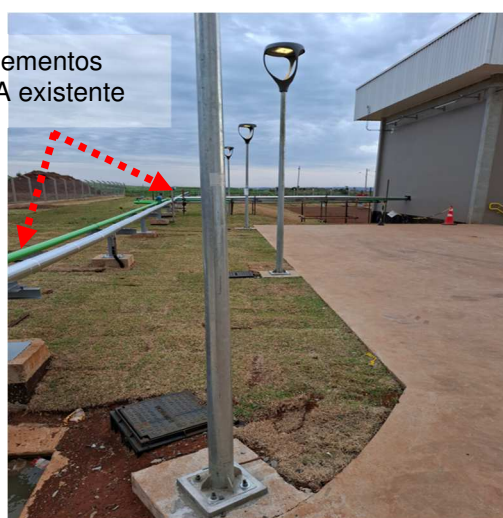
Existem elementos metálicos não projetados localizados nas proximidades desta área que não estão incorporados ao SPDA conforme exigido pelos itens 6.2 e 7.5 da NBR 5419-3:2015/Er1.2018. Nas figuras a seguir ilustramos a situação mencionada.

**Figuras 369 e 370:** Aterrar/interligar estruturas metálicas ao SPDA existente.

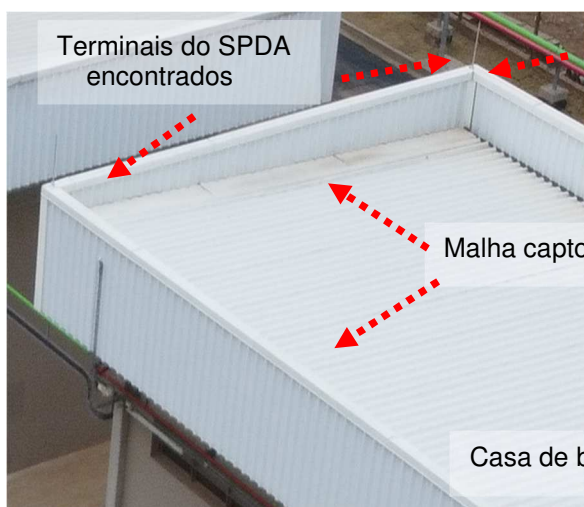
**Figuras 374 e 375:** Sistema captor natural / Terminais aéreos.

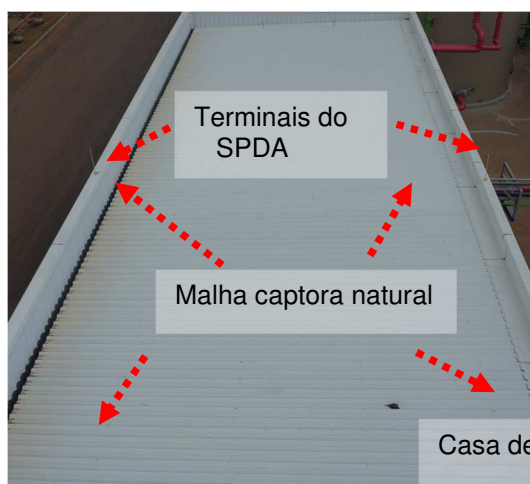
**Figuras 376 e 377:** Sistema captor natural / Terminais aéreos.

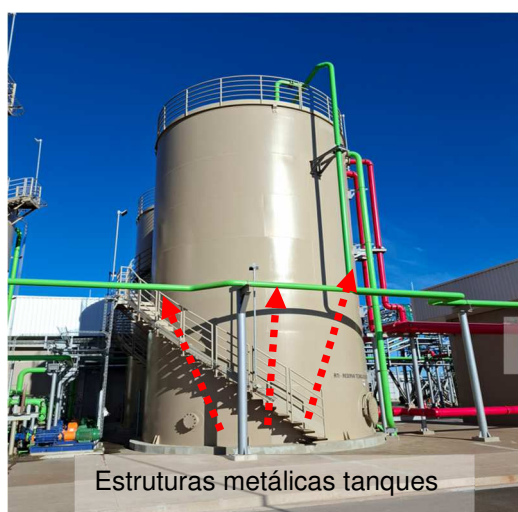
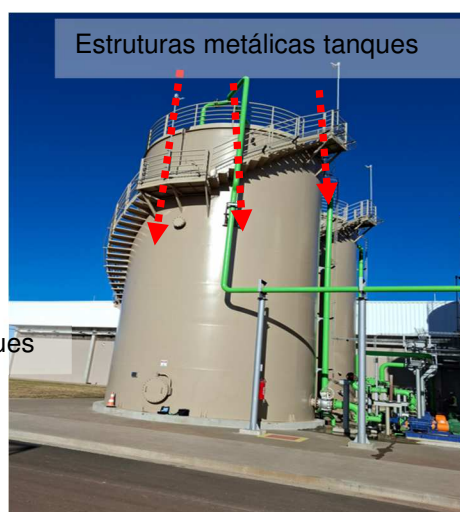
**Figuras 399 e 400: Sistema captor e descidas naturais.**

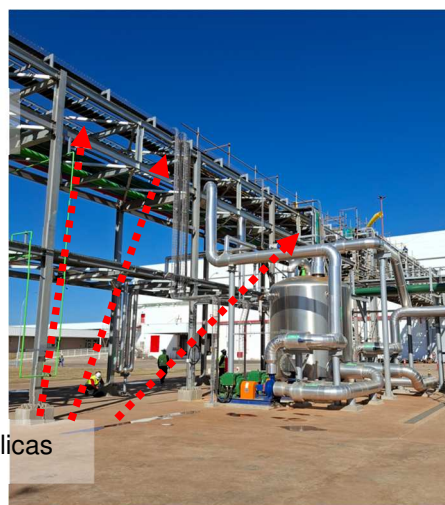
**Figuras 401 e 402: Sistema captor e descidas naturais.**

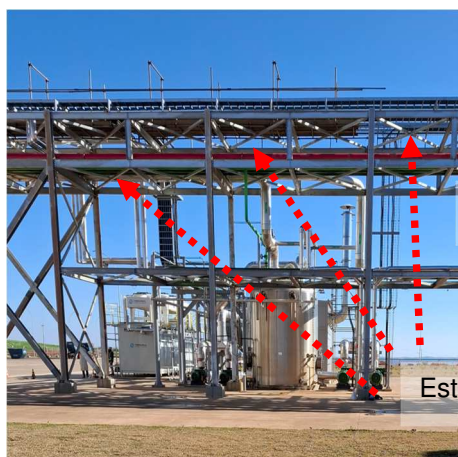
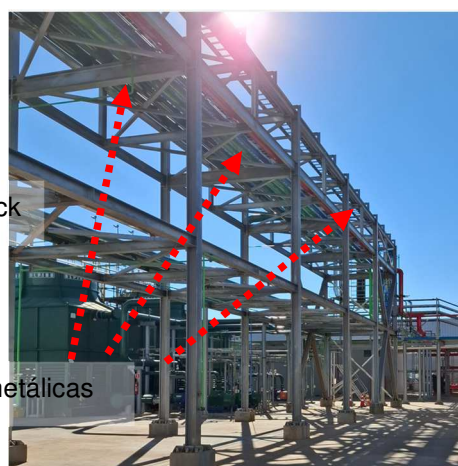
**Figuras 403 e 404: Sistema captor e descidas naturais.**

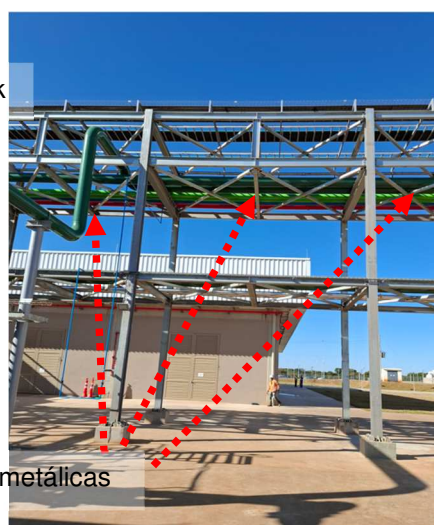
**Figuras 405 e 406: Sistema captor e descidas naturais.**

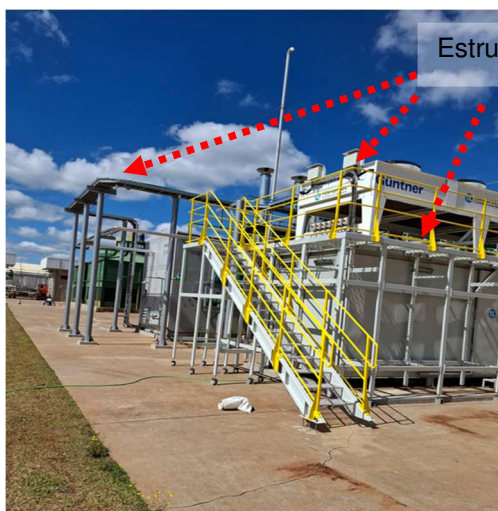
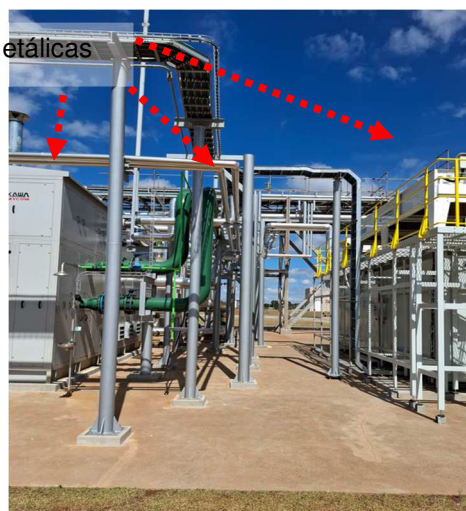
**Figuras 413 e 414: Sistema captor e descidas naturais.**

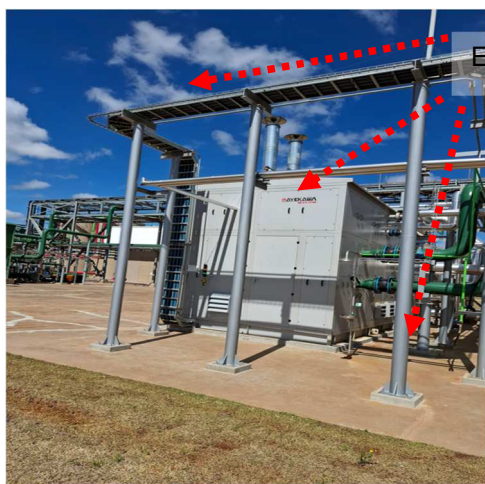
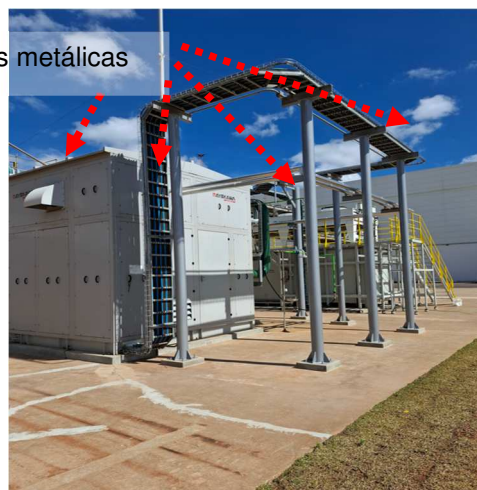
**Figuras 415 e 416: Sistema captor e descidas naturais.**

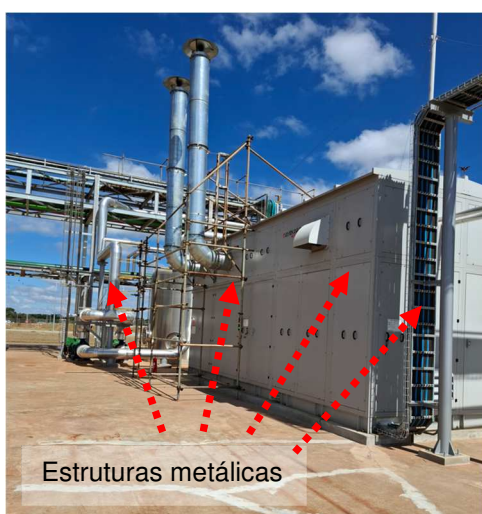
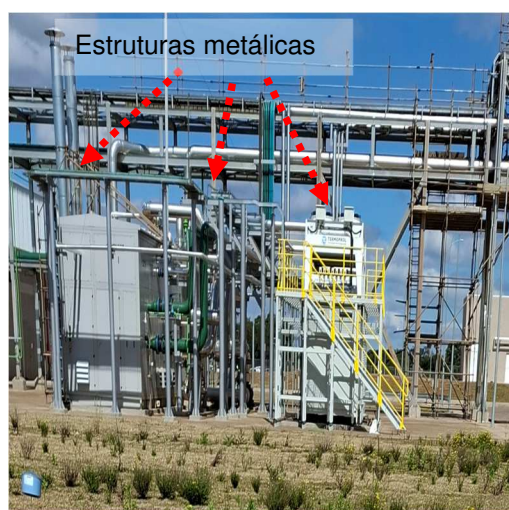
**Figuras 417 e 418: Sistema captor e descidas naturais.**

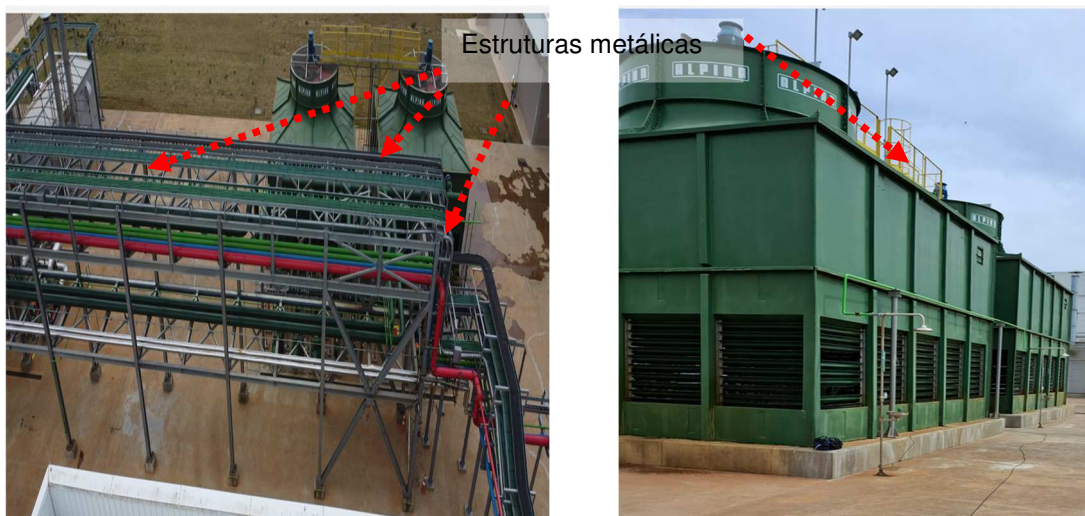
**Figuras 419 e 420: Sistema captor e descidas naturais.**
