**SISTEMA DE PROTEÇÃO CONTRA DESCARGAS  
ATMOSFÉRICAS (SPDA)**

**NESTLE NORDESTE ALIMENTOS  
E BEBIDAS LTDA**

**RELATÓRIO TÉCNICO 001  
INSPEÇÃO VISUAL NO SPDA**

**Código do documento: RT-10312-001**

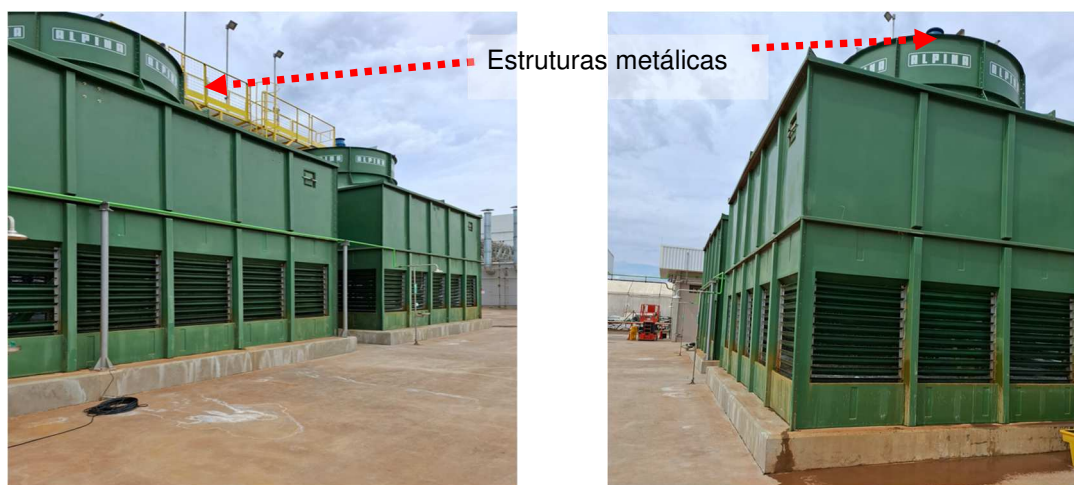
**Figuras 421 e 422: Sistema captor e descidas naturais.**

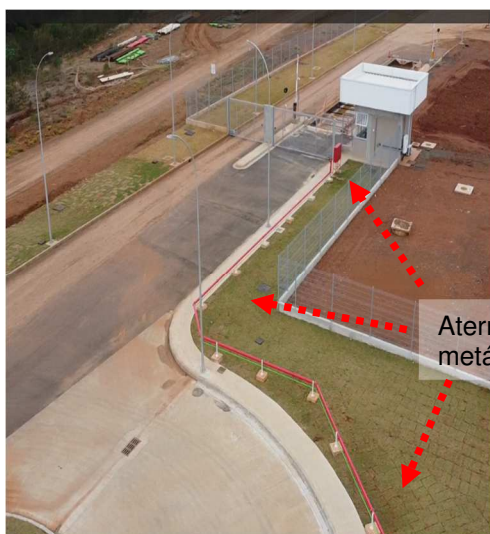
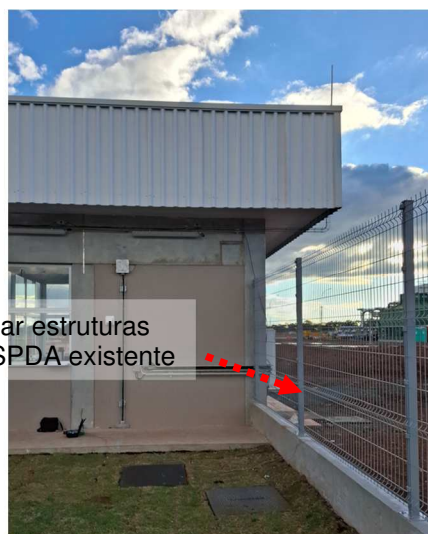
Existem elementos metálicos não projetados localizados nas proximidades desta área que não estão incorporados ao SPDA conforme exigido pelos itens 6.2 e 7.5 da NBR 5419-3:2015/Er1.2018. Nas figuras a seguir ilustramos a situação mencionada.

**Figuras 477 e 478:** Aterrar/interligar elementos metálicos ao SPDA existente.

Aterrar/Interligar estruturas metálicas ao SPDA existente

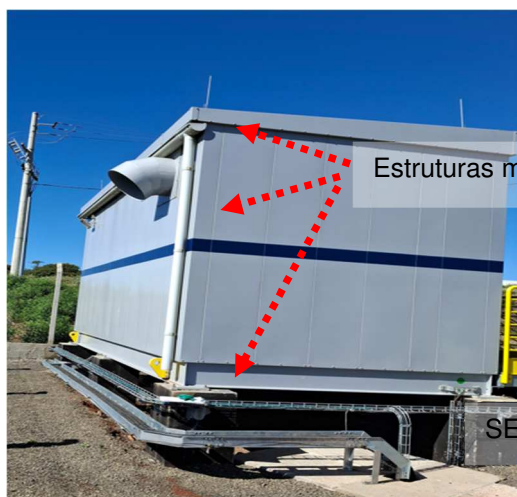
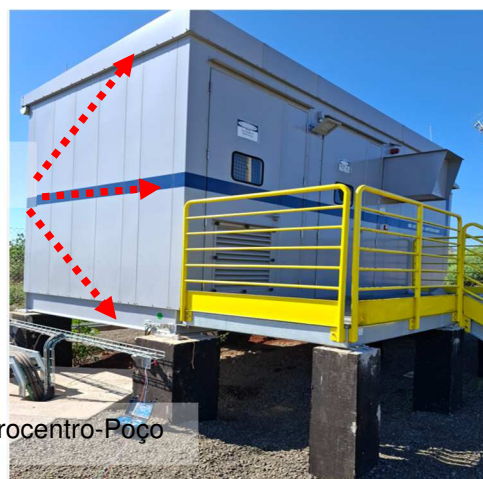
Para este local o sistema de descidas é do tipo natural, ou seja, aproveitando-se das próprias estruturas metálicas que compõe este local, conforme itens 3.15, 5.2.5 e 7.5 da NBR 5419-3:2015/Er1.2018.

**Figuras 496 e 497:** Descida natural do SPDA, empregando as próprias estruturas metálicas.

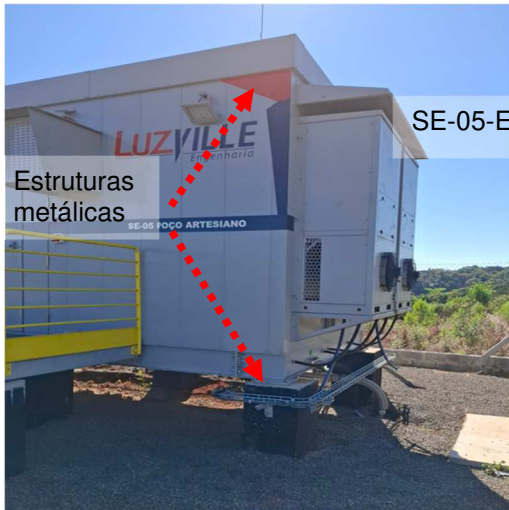
**Figuras 498 e 499:** Descida natural do SPDA, empregando as próprias estruturas metálicas

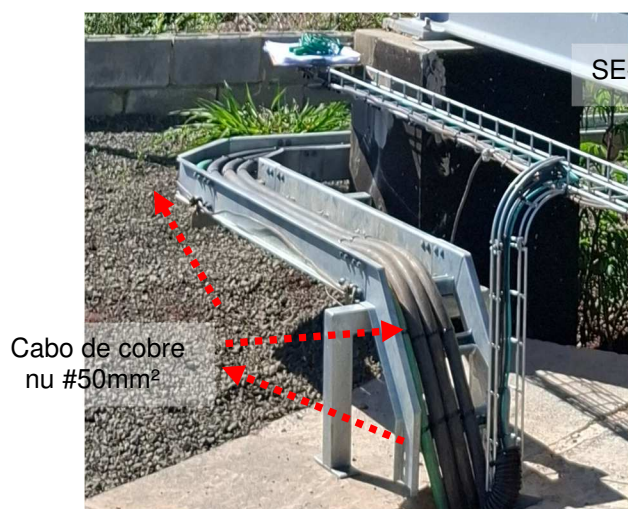
**Figuras 504 e 505:** Trecho de malha de aterramento em leito não constante em planta.

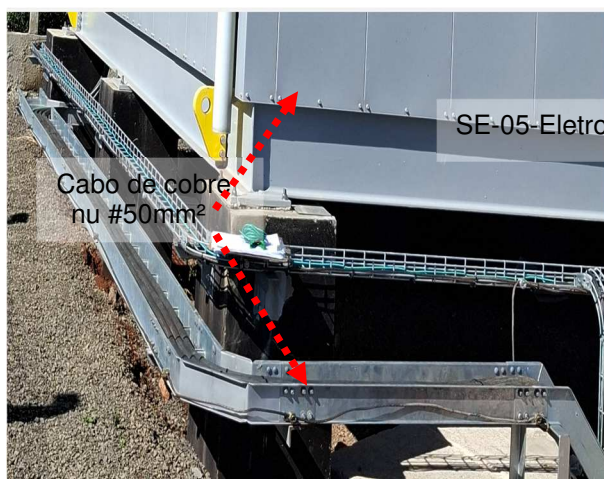
**Figuras 506 e 507:** Trecho de malha de aterramento em leito não constante em planta.

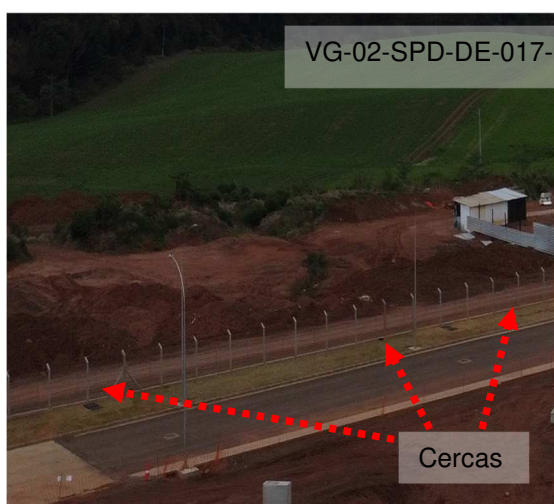
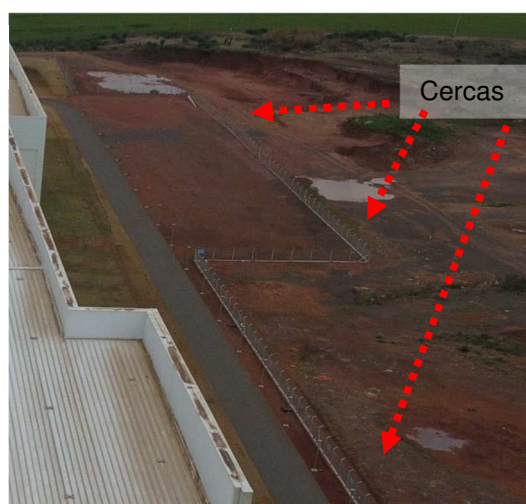
**Figuras 524 e 525:** Cercas – Tubulações não constante em planta (Incorporar ao SPDA).

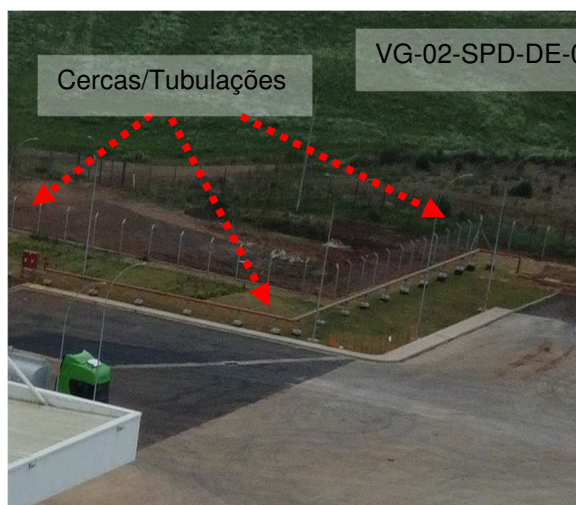
**Figuras 525 e 527:** Cercas – Tubulações não constante em planta (Incorporar ao SPDA).

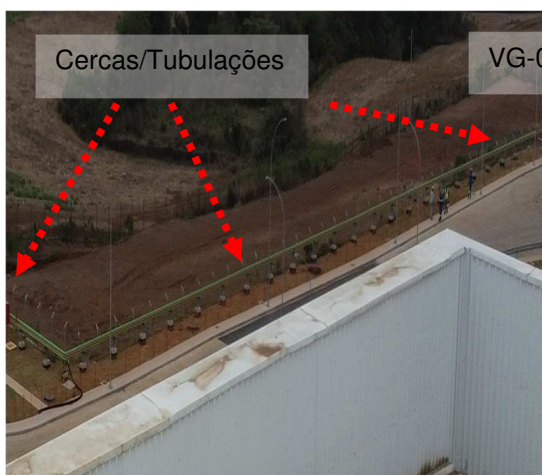
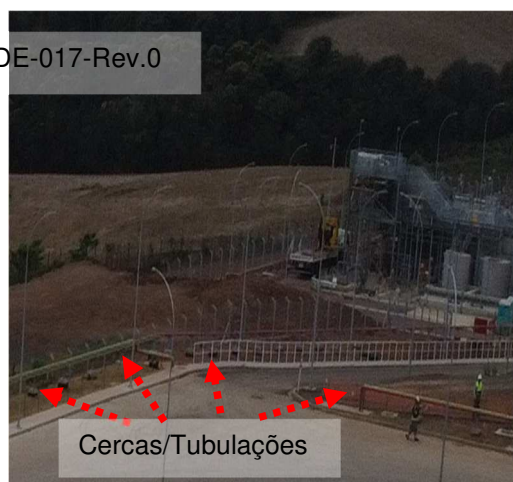
**Figuras 528 e 529:** Cercas – Tubulações não em planta (Incorporar ao SPDA).

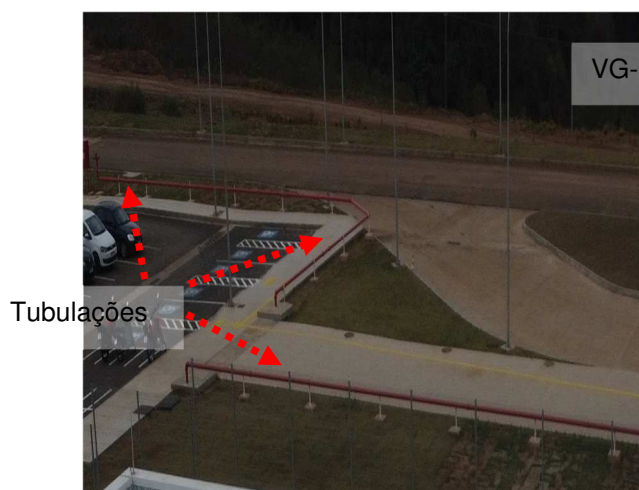
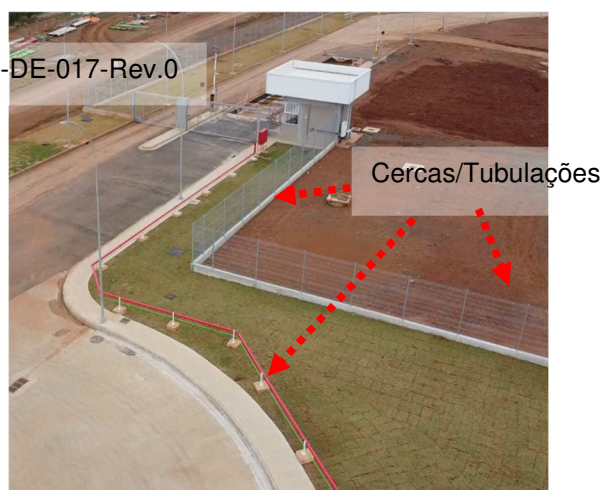
**Figuras 532 e 533:** Cercas – Tubulações não constante em planta (Incorporar ao SPDA).

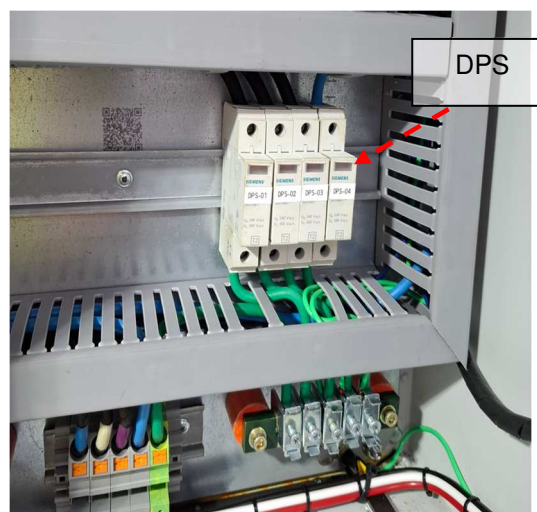
**Figuras 548 e 549:** DPS instalado em painel elétrico da Caldeira-Biomassa - Prédio P.
